Direzione Sanitaria  
DIPARTIMENTO DI IGIENE E PREVENZIONE SANITARIA  
STRUTTURA COMPLESSA IGIENE E SANITA' PUBBLICA

**Oggetto: Piano Integrato della Prevenzione e dei Controlli anno 2022 area igiene pubblica.  
Sopralluogo eseguito presso la scuola dell'infanzia statale "A. Sabin" sita nel  
Comune di Malnate (VA) in via Fratelli d'Italia.**

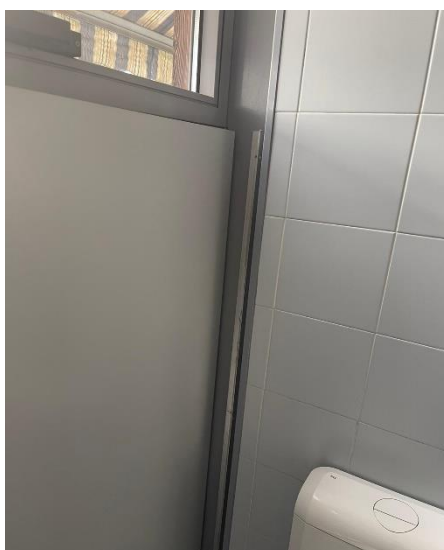
5. nell'aula LIM è presente un calorifero non protetto;
6. nella sezione C il pavimento presenta in più parti piastrelle non integre, inoltre all'interno del servizio igienico per alunni della suddetta sezione vi è un pannello oscurante non adeguatamente fissato alla finestra;

*Fig. 1: pannello oscurante non adeguatamente fissato alla finestra – sezione C.*

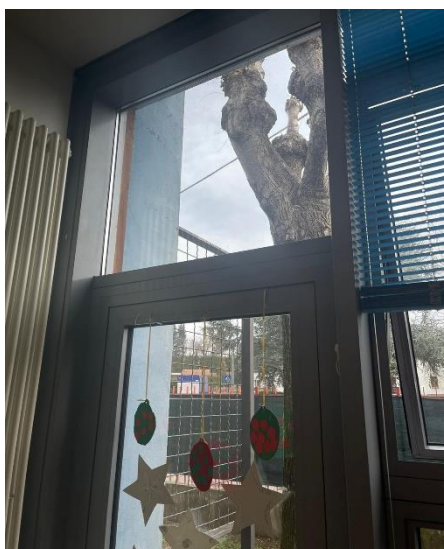
3. nella sezione B una parte del soffitto (in corrispondenza del lucernario) presenta scrostature, presumibilmente a causa di infiltrazioni;
4. nelle sezioni D ed E una finestra si presenta priva di schermatura dai raggi solari;

*Fig. 2: finestra priva di schermatura da raggi solari – sezione E.*

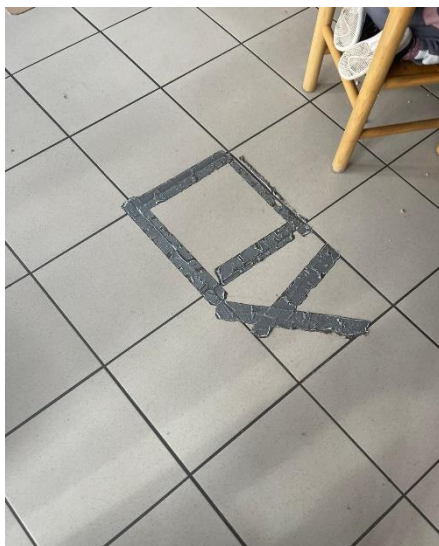
*Fig. 3: piastrelle del pavimento non integre – sezione C.*

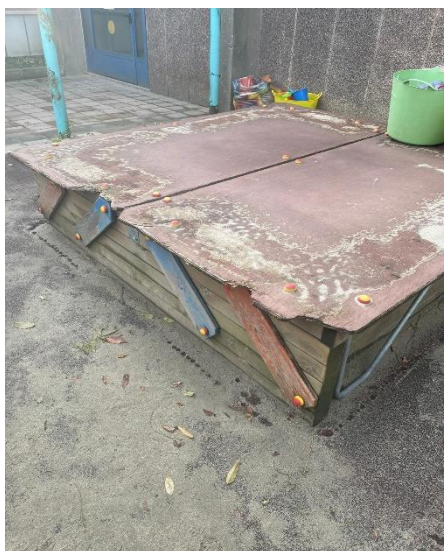
*Fig. 4: copertura della sabbionaia usurata.*

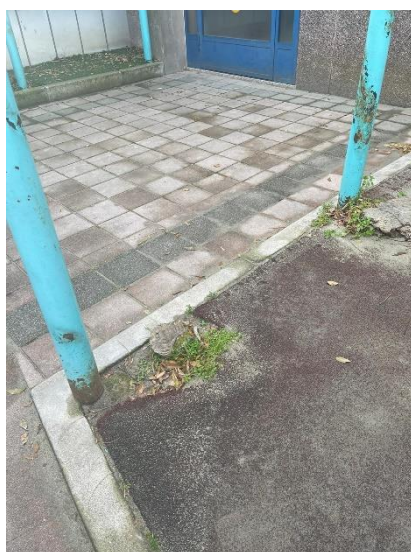
*Fig. 5: pavimento sabbionaia con tronchi tagliati.*

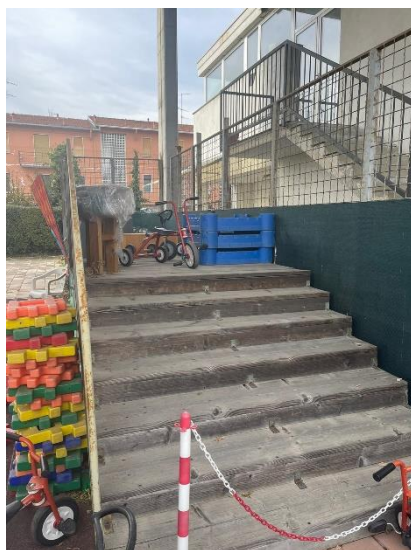
- è presente una scala con gradini in legno e corrimano in ferro arrugginito.

*Fig. 6: scala con corrimano in ferro arrugginito.*

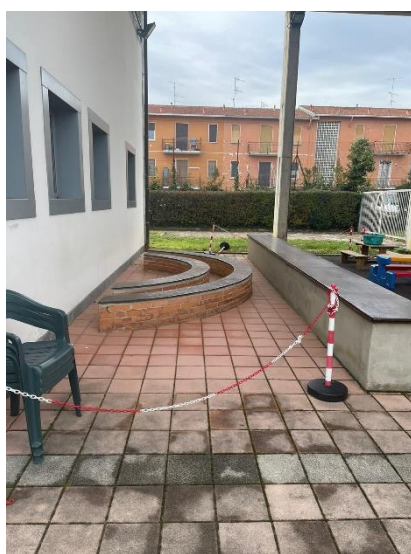
*Fig. 7: ex anfiteatro.*

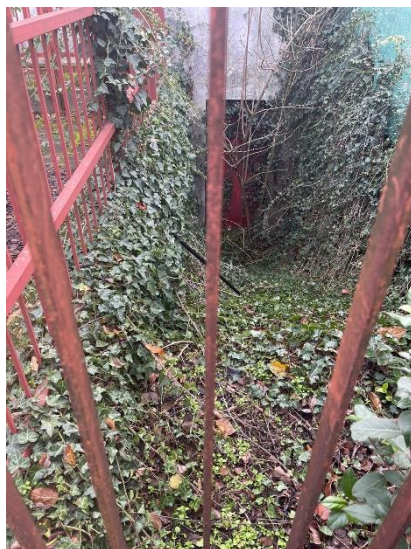
*Fig. 8: recinzione esterna in ferro arrugginita.*
