CITTÀ DI MALNATE  
PROVINCIA DI VARESE

## P.E.B.A.

### Piano di Eliminazione delle Barriere Architettoniche

### Schede di rilievo delle attrezzature religiose e cimiteriali

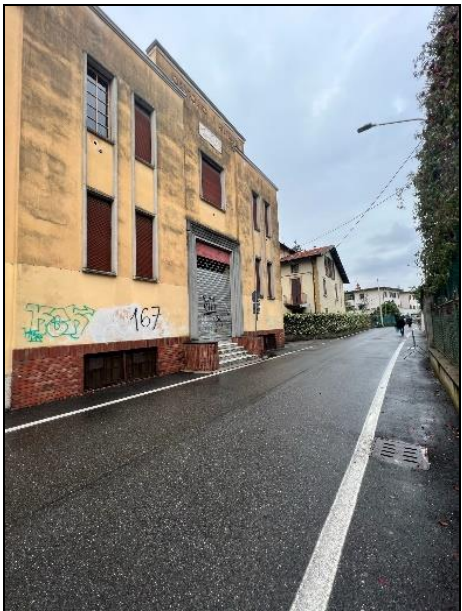
| | Elemento | Rif. normativa | SI / NO | Note |
|---|---|---|---|---|
| 2.1 | Il percorso pedonale che collega l'edificio al parcheggio e ai punti di fermata dei mezzi di trasporto è privo di barriere?<br>- gradini, dislivelli<br>- segnalatori tattili/colorati per ipovedenti (cambiamento di pavimentazione, sfere di 4-5 mm, griglie in corrispondenza degli attraversamenti) | DPR n.503/1996 Art.16<br>DM n.236/1989 Art. 4.2.3 | NO | È possibile solo raggiungere il bagno esterno. È presente un montascale al momento non funzionante. |

| L'edificio non è accessibile a persone con disabilità in quanto il montascale al momento non è funzionante |

| PROPOSTE DI INTERVENTO | | | COSTO UNITARIO DI MASSIMA STIMATO |
|---|---|---|---|
| II.04 | Assenza di collegamento verticale accessibile tra i piani con sedia a rotelle (servoscala) | Installazione di servoscala su scale esistenti per il superamento del dislivello da parte di persone con ridotta o impedita capacità motoria. | € 10.977,70 |

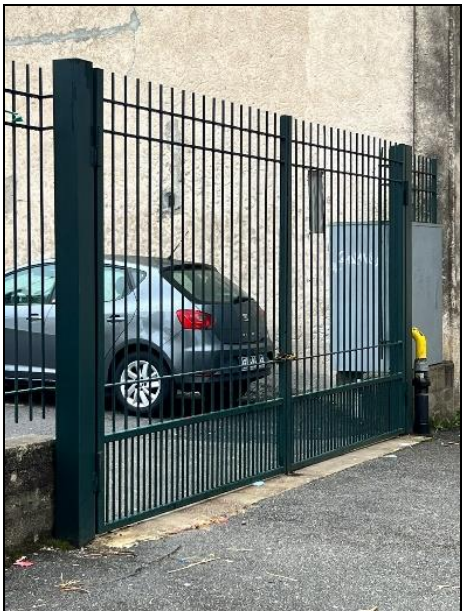
| 2.5 | Il percorso è privo di elementi che sporgono dalla quota del pavimento più di 2,5 cm? | DPR n.503/1996 Artt.15-16<br>DM n.236/1989 Artt. 4.1.2 - 8.1.2 | NO | L'accesso per le persone con disabilità è dal cancello che si trova su via San Francesco. |

| PROPOSTE DI INTERVENTO | | | COSTO UNITARIO DI MASSIMA STIMATO |
|---|---|---|---|
| IE.03 | Percorso con sconnessioni puntuali, buche, mancata finitura, deformazioni della pavimentazione | Adeguamento del percorso tramite demolizione e rifacimento del marciapiedi (a raso o in rilevato) | € 33,79 al mq |

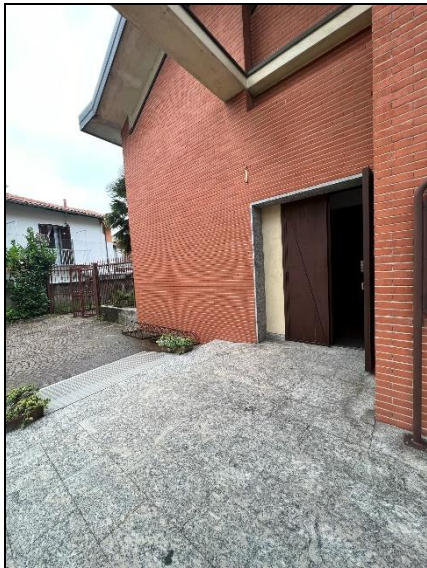
| | Elemento | Rif. normativa | SI / NO | Note |
|---|---|---|---|---|
| 2.3. | La zona antistante e retrostante la porta di ingresso è complanare con una piattaforma | DPR n.503/1996 Art.16 | NO | Presente rampa di accesso alla chiesa, mentre l'ingresso dell'oratorio risulta |

| | libera di min. 140x140 cm? | DM n.236/1989<br>Art. 8.1.1 | | complanare con una piattaforma libera di min. 140x140 cm; la rampa per l'accesso all'oratorio risulta tuttavia molto ripida. |

| La rampa di accesso all' oratorio è molto ripida |

| PROPOSTE DI INTERVENTO | | | COSTO UNITARIO DI<br>MASSIMA STIMATO |
|---|---|---|---|
| IE.20 | Presenza di porzione di percorso/marciapiede con pendenza eccessiva | Demolizione della rampa esistente e ricostruzione della stessa con pendenza longitudinale tale da consentirne l'agevole superamento da parte di tutti. | € 36,91 al mq |

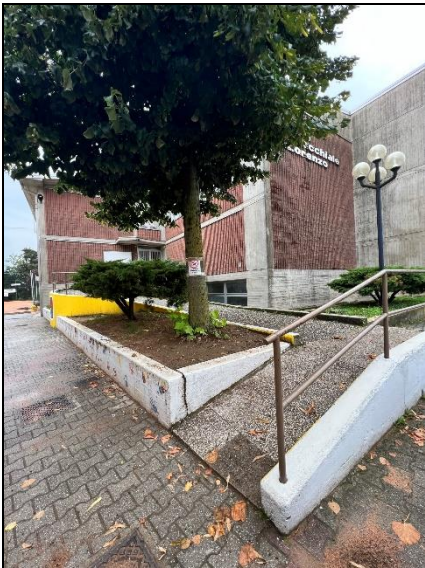
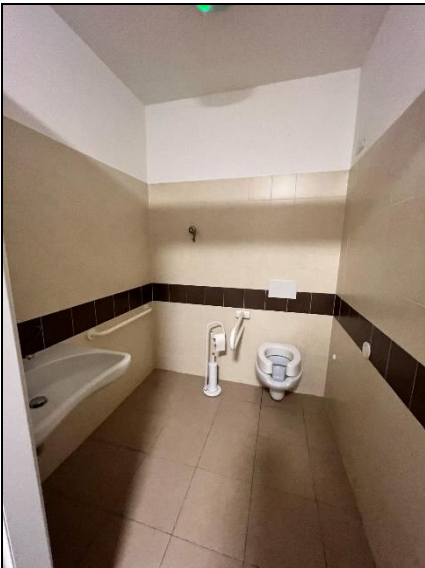
| | Elemento | Rif. normativa | SI / NO | Note |
|---|---|---|---|---|
| 2.1 | Il percorso pedonale che collega l'edificio al parcheggio e ai punti di fermata dei mezzi di trasporto è privo di barriere?<br>- gradini, dislivelli<br>- segnalatori tattili/colorati per ipovedenti (cambiamento di pavimentazione, sfere di 4-5 mm, griglie in corrispondenza degli attraversamenti) | DPR n.503/1996 Art.16<br>DM n.236/1989 Art. 4.2.3 | SI | L'ingresso alla chiesa è laterale con rampa mentre quello dell'oratorio presenta una rampa molto ripida. La zona campo sportivo e bar invece sono accessibili, è presente un bagno per persone con disabilità. |

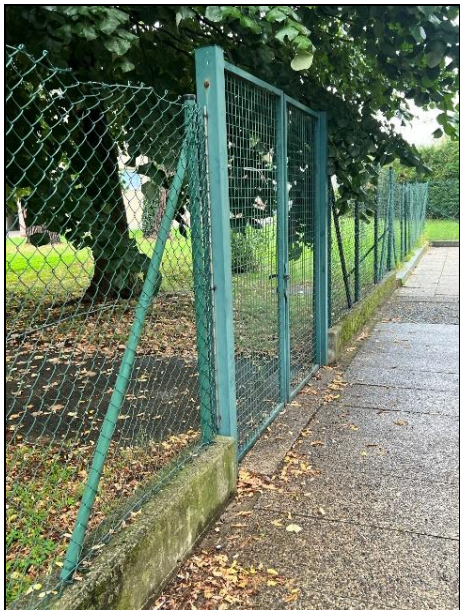
| | Elemento | Rif. normativa | SI / NO | Note |
|---|---|---|---|---|
| 2.1 | Il percorso pedonale che collega l'edificio al parcheggio e ai punti di fermata dei mezzi di trasporto è privo di barriere?<br>- gradini, dislivelli<br>- segnalatori tattili/colorati per ipovedenti (cambiamento di pavimentazione, sfere di 4-5 mm, griglie in corrispondenza degli attraversamenti) | DPR n.503/1996 Art.16<br>DM n.236/1989 Art. 4.2.3 | SI | |

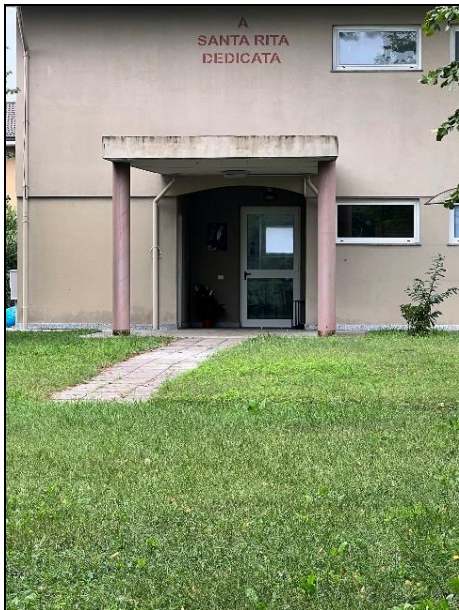
| | Elemento | Rif. normativa | SI / NO | Note |
|---|---|---|---|---|
| 2.3. | La zona antistante e retrostante la porta di ingresso è complanare con una piattaforma | DPR n.503/1996 Art.16 | SI | |

| | libera di min. 140x140 cm? | DM n.236/1989<br>Art. 8.1.1 | | |

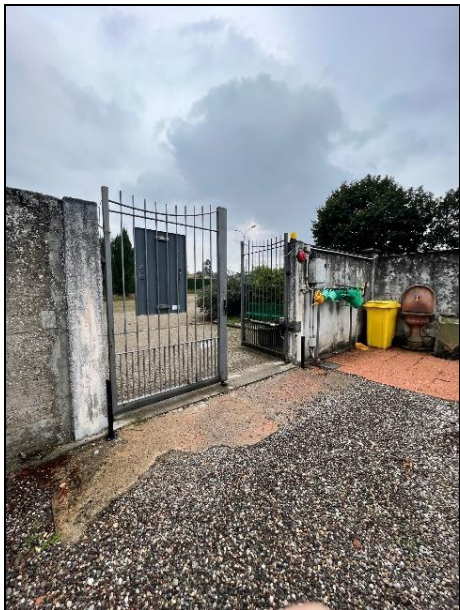
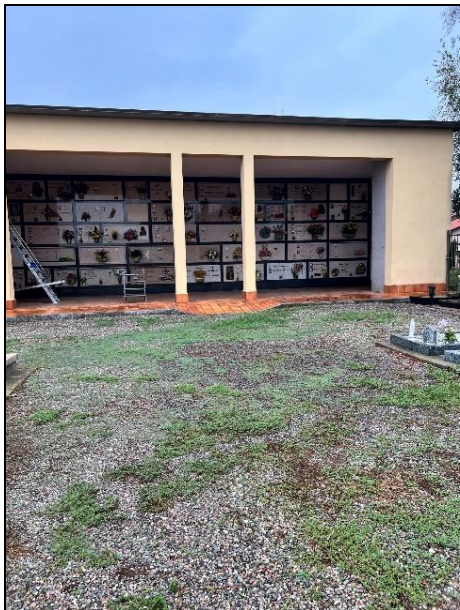
| FOTO | |
|---|---|
| N. 2.3 – 2.4 | N. 2.2 |

| | Elemento | Rif. normativa | SI / NO | Note |
|---|---|---|---|---|
| 2.3. | La zona antistante e retrostante la porta di ingresso è | DPR n.503/1996<br>Art.16 | SI | |
