# Relazione tecnica – economica relativa agli interventi posti in essere a seguito del dissesto del paramento murario di via Varese

**Settembre 2021**

Ing. Paolo Consonni  
Via fratelli Bandiera, 15 - 21040 Venegono Inferiore

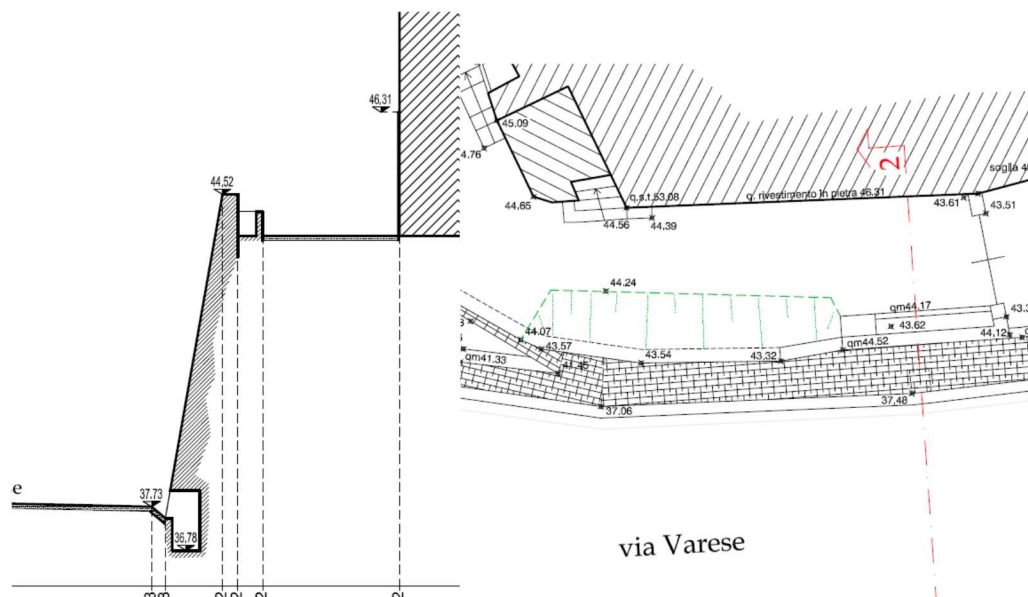
L'area oggetto di dissesto in analisi è ben descritta nella tavola sopra riportata in estratto e viene rappresentata nelle due sezioni "2" e "3" caratteristiche del rilievo

La sezione "2" è posizionata all'ingresso della corte ed il paramento sostiene il terrapieno quale piano stradale privato relativo al cortile soprastante.

La sezione "3" posta più a valle evidenzia una modifica della situazione riportando il posizionamento dell'avvenuto crollo parziale della sommità del paramento murario.

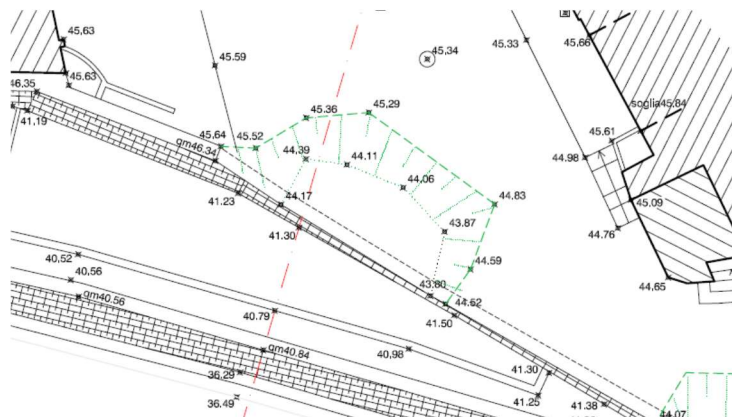
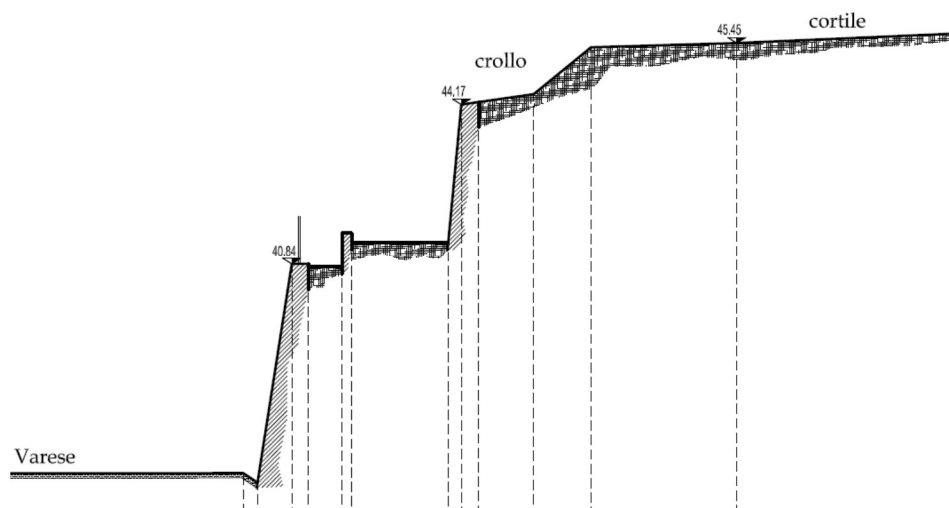
In questa posizione il paramento murario è composto da due diversi elementi sovrapposti ed interrotti da un pianoro intermedio posto a metà quota secondo il seguente schema grafico.

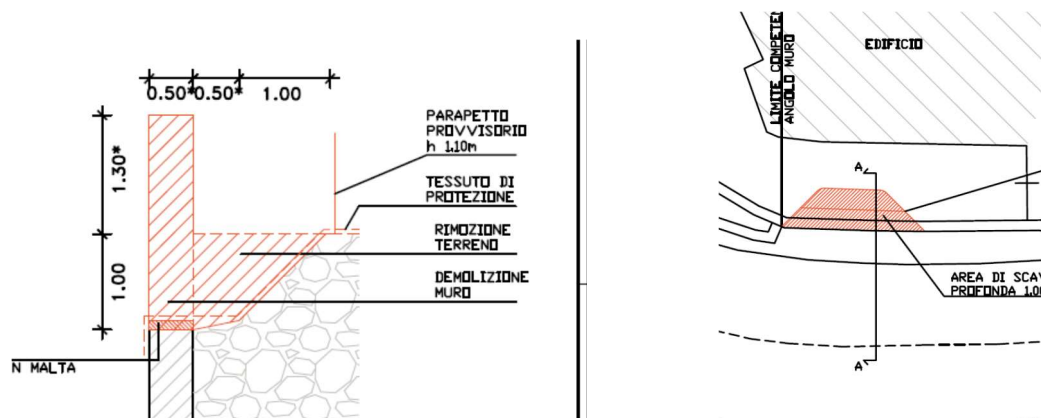
La stessa relazione descrive l'intervento legato ad *“evidenti segni di disgreggio di pietre nella parte superiore, costituita da una balaustra / parapetto alto circa 1.30 m, fuori livello del terreno. Segni di cedimento sono presenti anche nel cortile superiore.”*

Il progetto ha previsto *“la demolizione della porzione di muro sommitale per un'altezza pari a tutta la parte fuori terra del muro, più 1,0 metro sotto il livello del terreno del cortile”* e la sua ricostruzione.

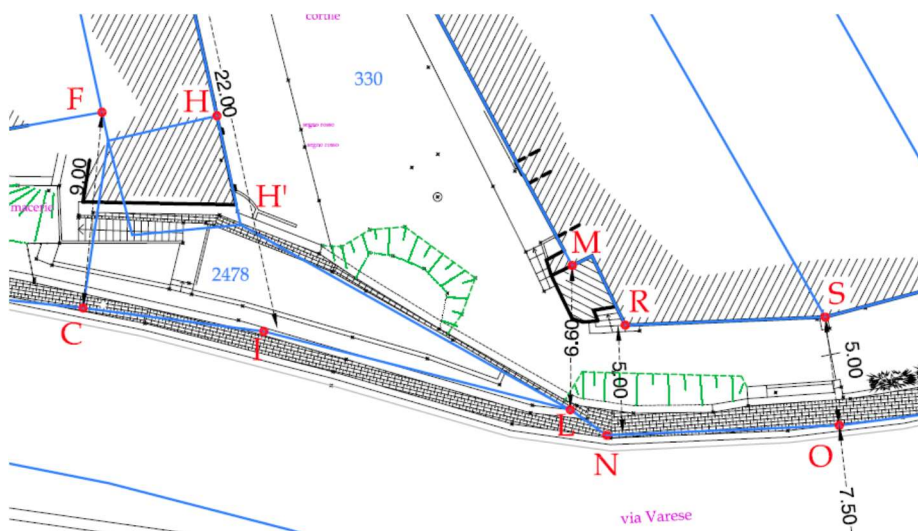
Nell'analisi condotta viene evidenziato che il muro "alto" nel tratto H' - L della planimetria in diverse pratiche edilizie viene indicato come muro di sostegno del cortile comune a monte.
