# COMUNE DI MALNATE (VA)

## INTERVENTO DI MANUTENZIONE STRAORDINARIA PASSERELLA PEDONALE SULLA FERROVIA IN VIA CASARTELLI - MALNATE (VA)

### Studio di Fattibilità

### Relazione tecnica stato di conservazione

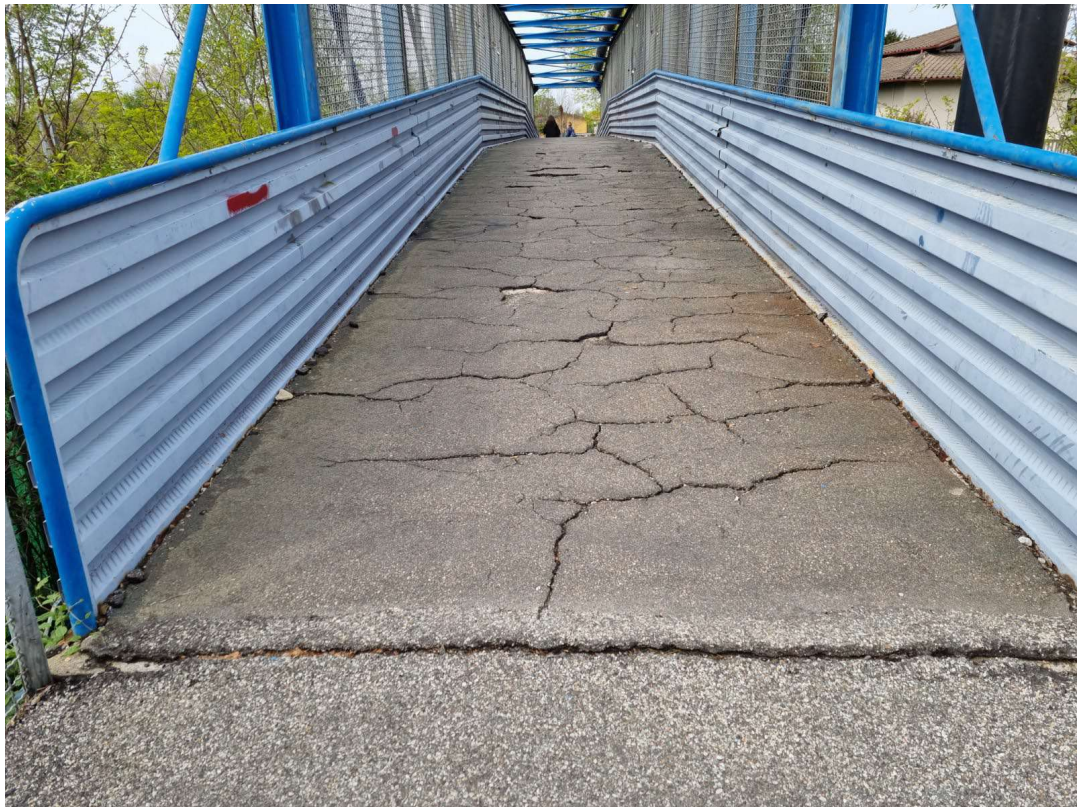
**Foto 1**

Da un immediato passaggio sulla passerella si può subito notare che lo strato di finitura in asfalto colato è completamente fessurato e distaccato (vedi foto 1)

Nello stato attuale i fenomeni di corrosione e di carbonatazione hanno causato il distacco delle lamiere grecate inferiori che si sono appoggiate in alcuni casi agli elementi di controvento o in altri si trovano in posizioni instabili con pericolo di caduta sul sedime ferroviario (vedi foto 1, 2, 3).

Allo stato attuale ritengo urgente un intervento di manutenzione straordinaria della passerella, inoltre consiglio, nell'attesa dell'elaborazione del progetto esecutivo e del relativo affidamento dei lavori, di predisporre un monitoraggio con ispezioni mensili della struttura per poter tenere sotto controllo l'avanzamento dei fenomeni di degrado e quindi intervenire se necessario con posizionamento di rinforzi provvisori e/o chiusura dell'attraversamento.

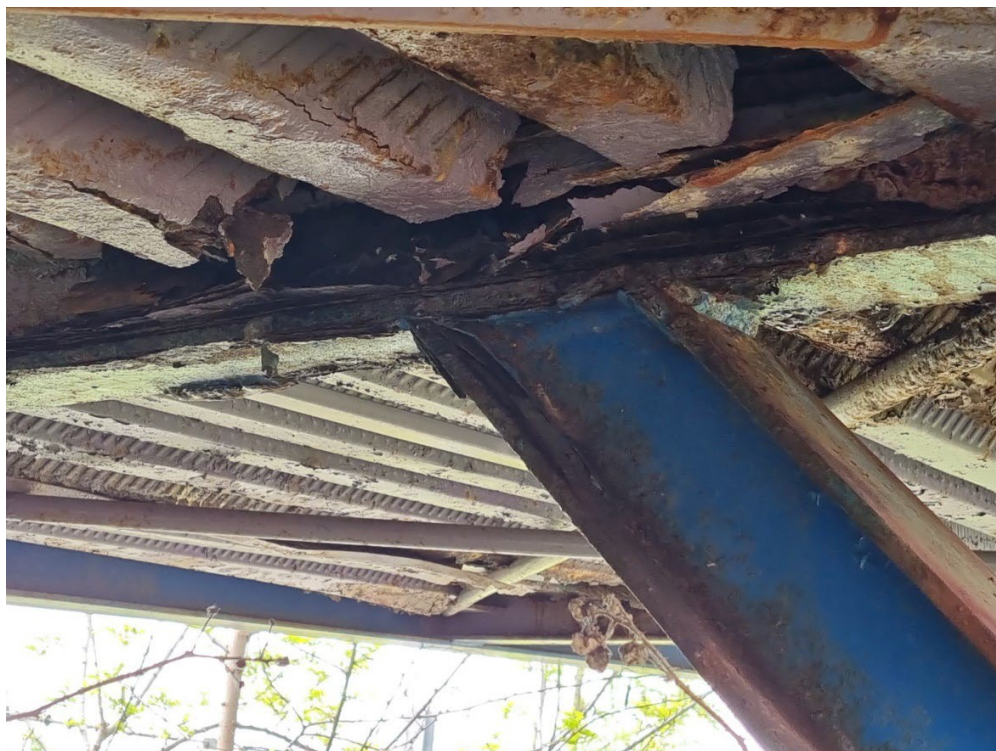
**Foto 4**

Nelle zone inclinate di estremità ho riscontrato forti stati di corrosione avanzata su alcuni elementi in acciaio quali travi di collegamento e zone di attacco dei controventi (vedi foto 4, 5, 6).
