**Villa Ponzoni**

PROGETTO DEFINITIVO RELATIVAMENTE ALL'INTERVENTO DI MANUTENZIONE  
STRAORDINARIA E RIFUNZIONALIZZAZIONE STABILE CASTELLO I° MAGGIO  
REALIZZAZIONE DI UN ASCENSORE AL FINE DI ELIMINARE LE BARRIERE ARCHITETTONICHE,  
SISTEMAZIONE DEI SERRAMENTI E SOSTITUZIONE DELLA CENTRALE TERMICA  
CUP :B23D21000860001

**RELAZIONE TECNICA DESCRITTIVA**

DATA: **FEBBRAIO 2023**

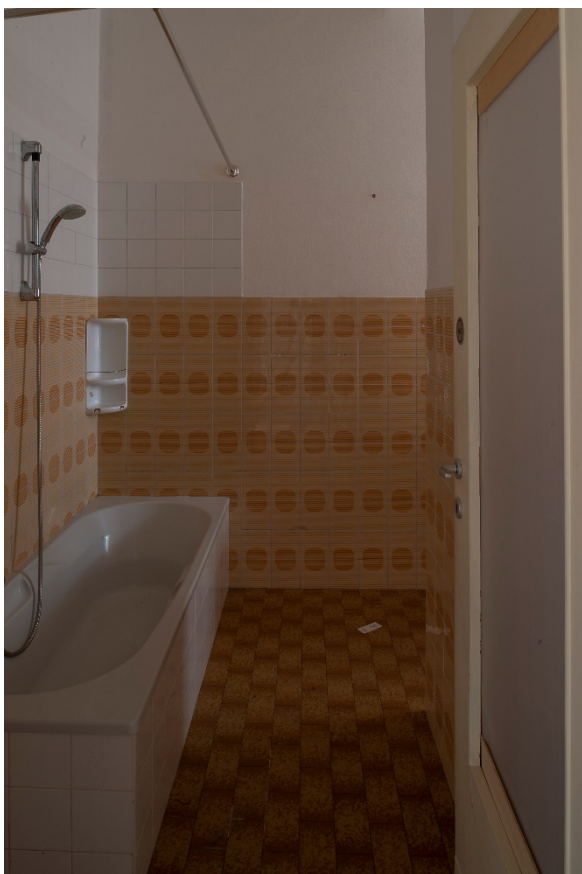
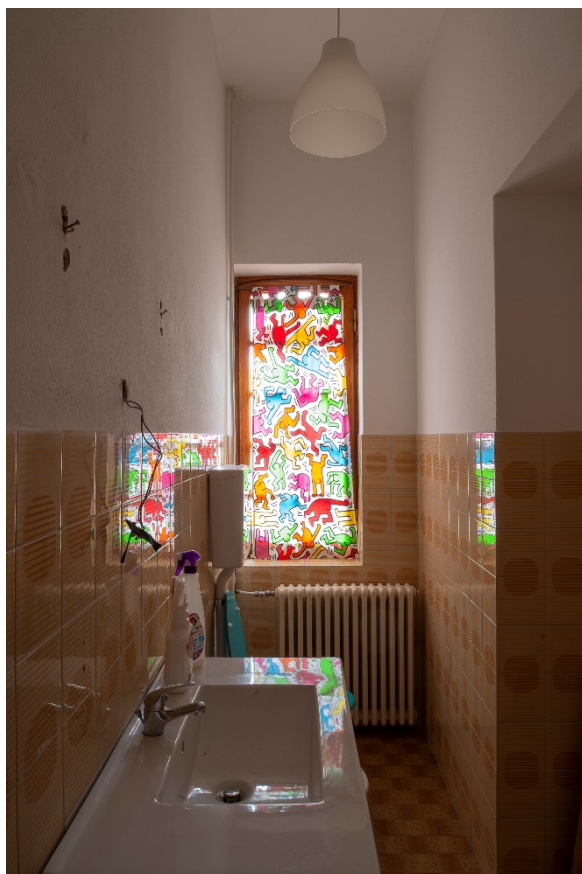
Viste interne – tracce di infiltrazioni e degrado

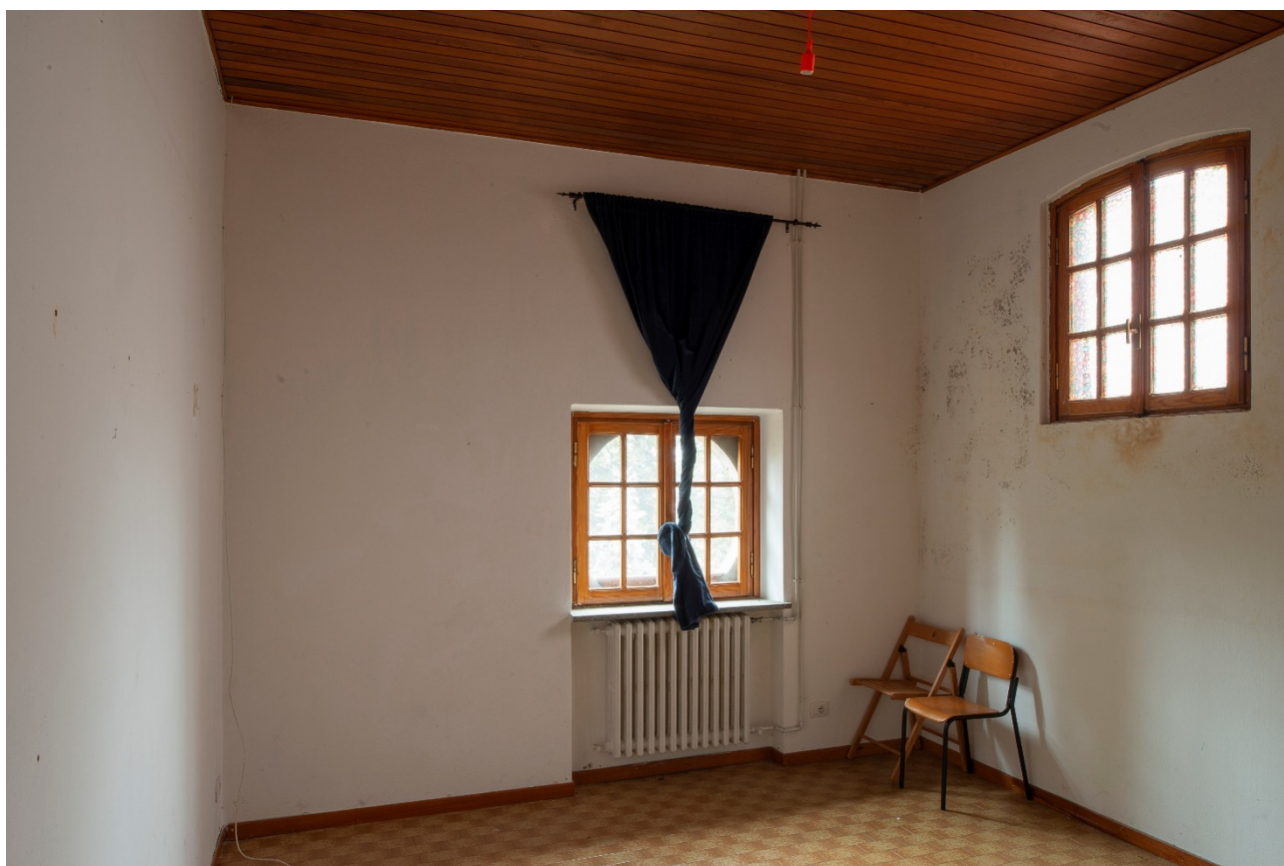
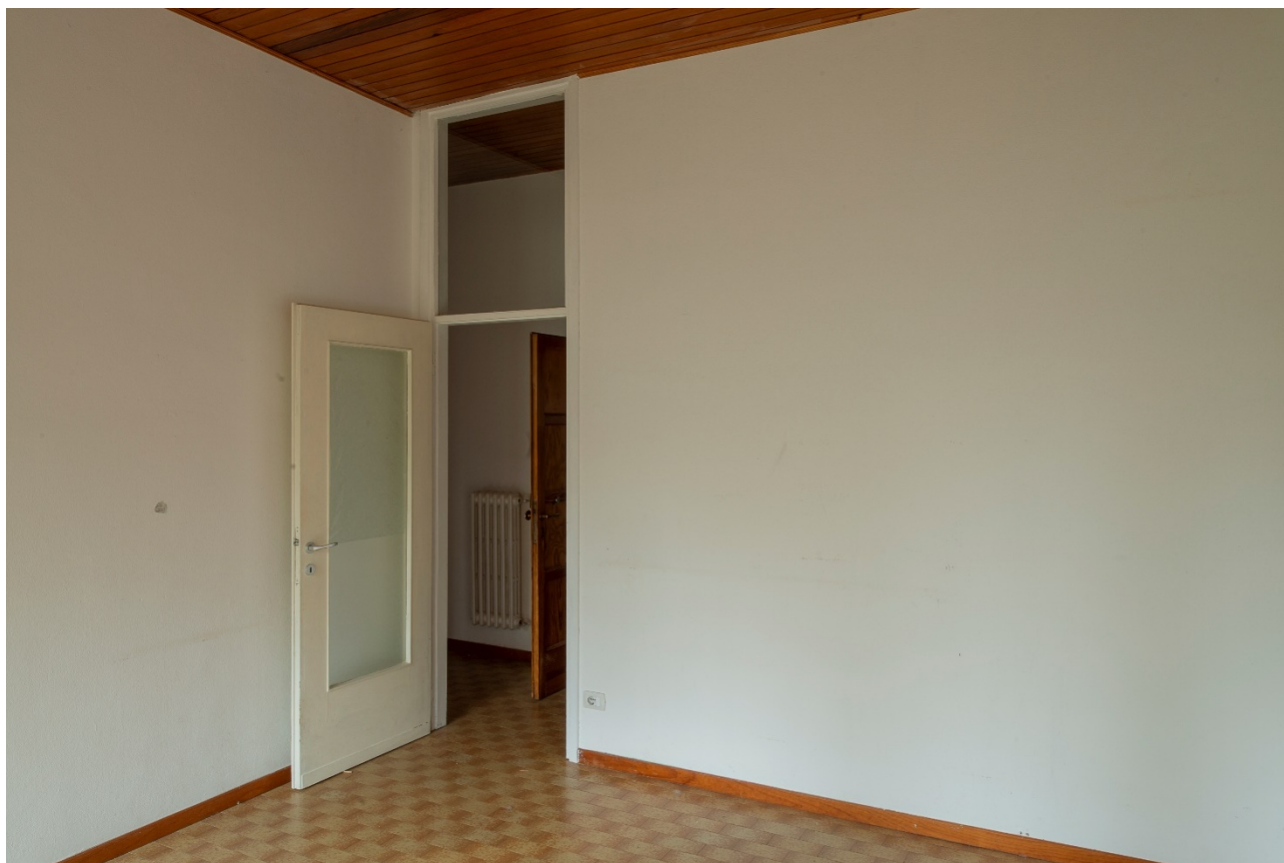
Viste interni – tracce di infiltrazioni

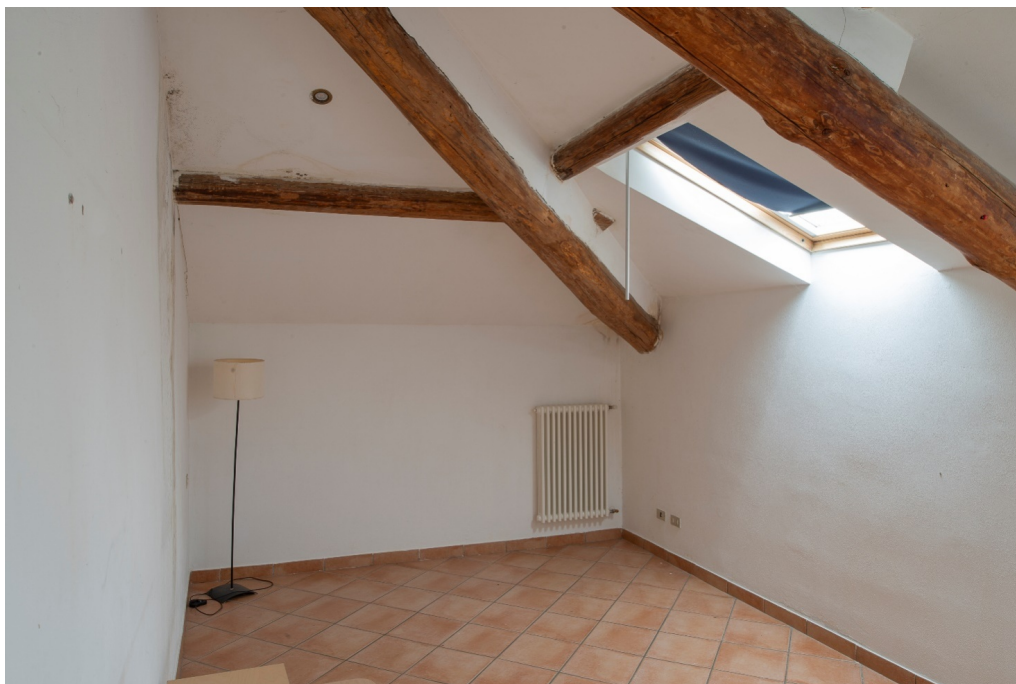
*Tracce di infiltrazioni provenienti dal manto di copertura*

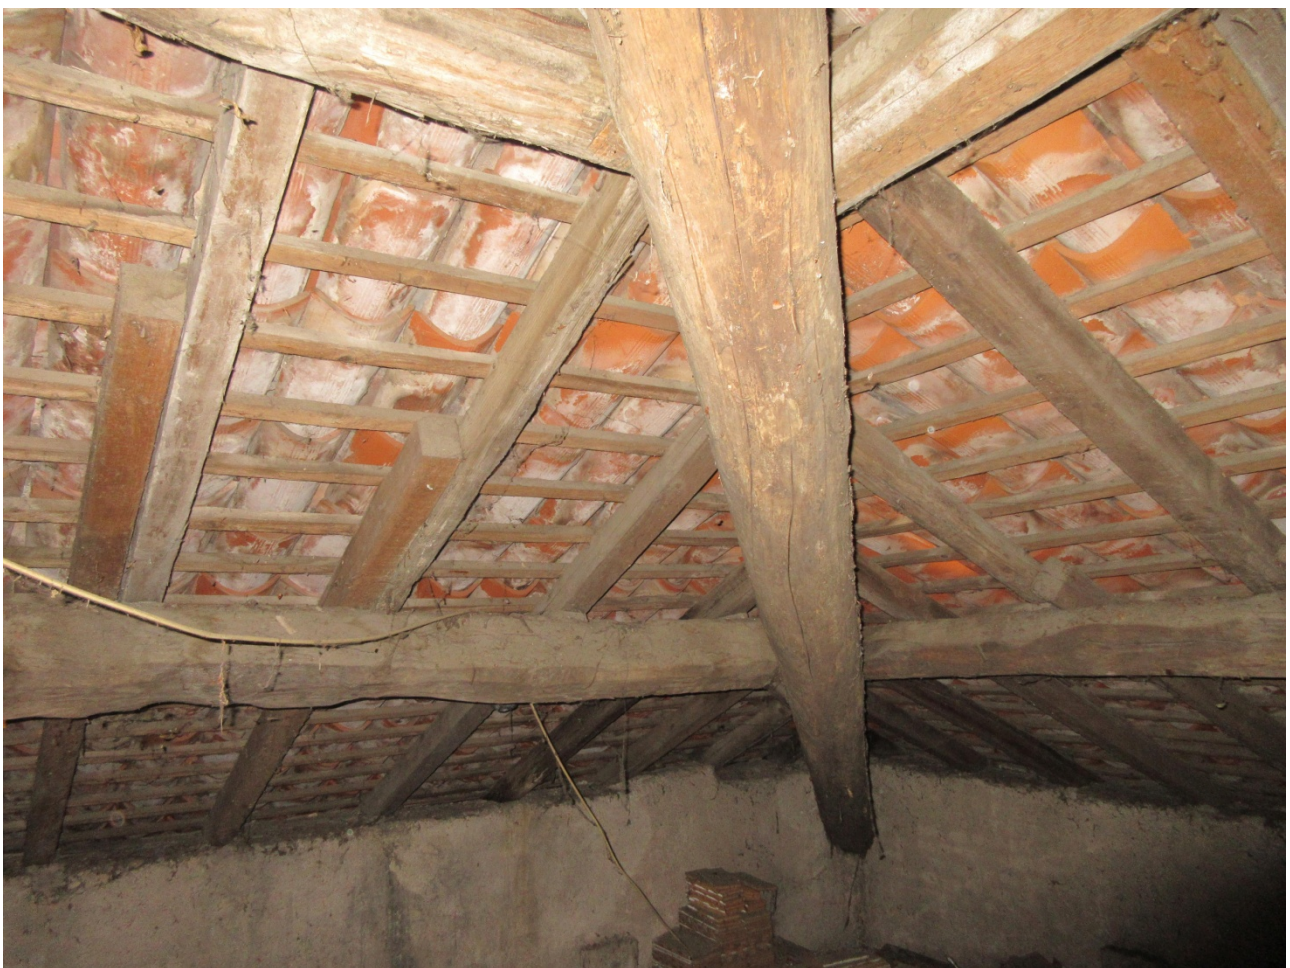
Il manto di copertura è funzionalmente compromesso da evidenti mancanze dovute a scivolamenti e da rotture degli elementi a canali e a coperta. Gli elementi sono semplicemente appoggiati ad un li stellato di abete anch'esso ormai localmente compromesso dalle percolazioni ed è causa di ondulazioni ed affossamenti dei piani di falda. Gli elementi in cotto non presentano legature e il tetto manca di linea di sicurezza per le manutenzioni.

Manto di copertura visto dal sottotetto

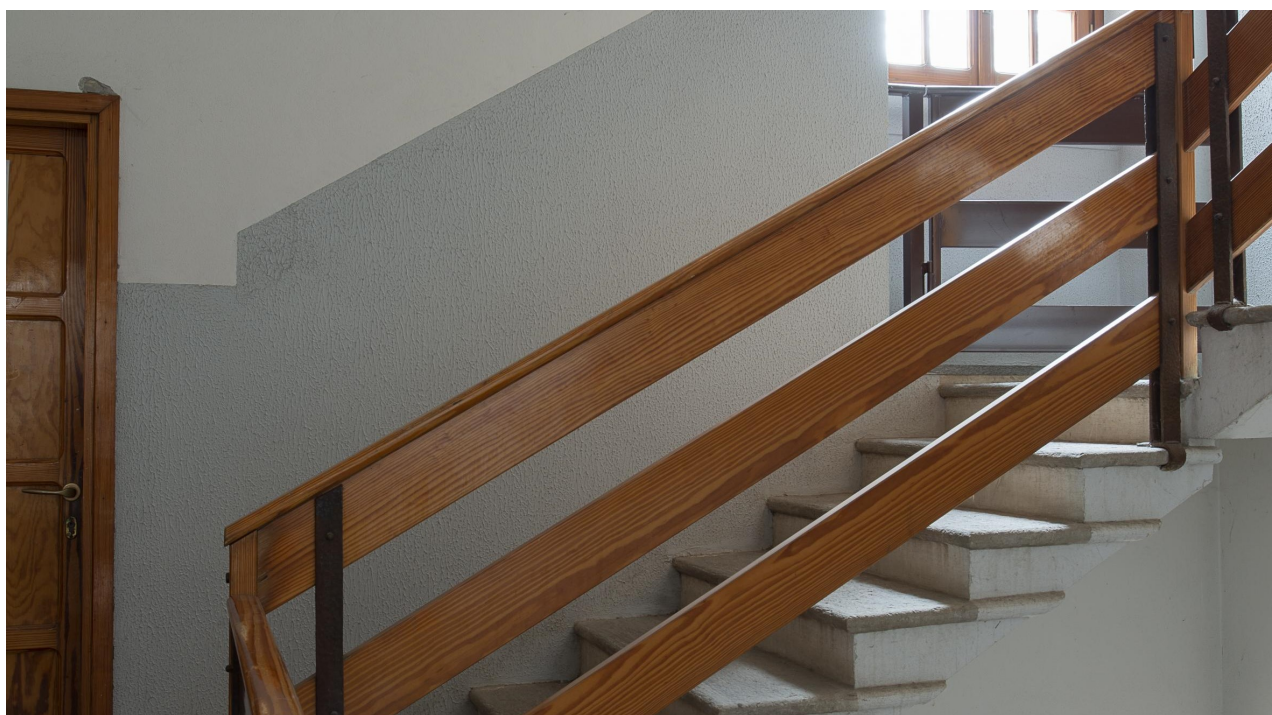
I parapetti in legno in buono stato di manutenzione non assolvono le esigenze normative.

Esempio parapetto scala

Il rifacimento dei parapetti sembra necessario per garantire coerenza con gli interventi ipotizzati nonché per soddisfare le esigenze normative attualmente non considerate.

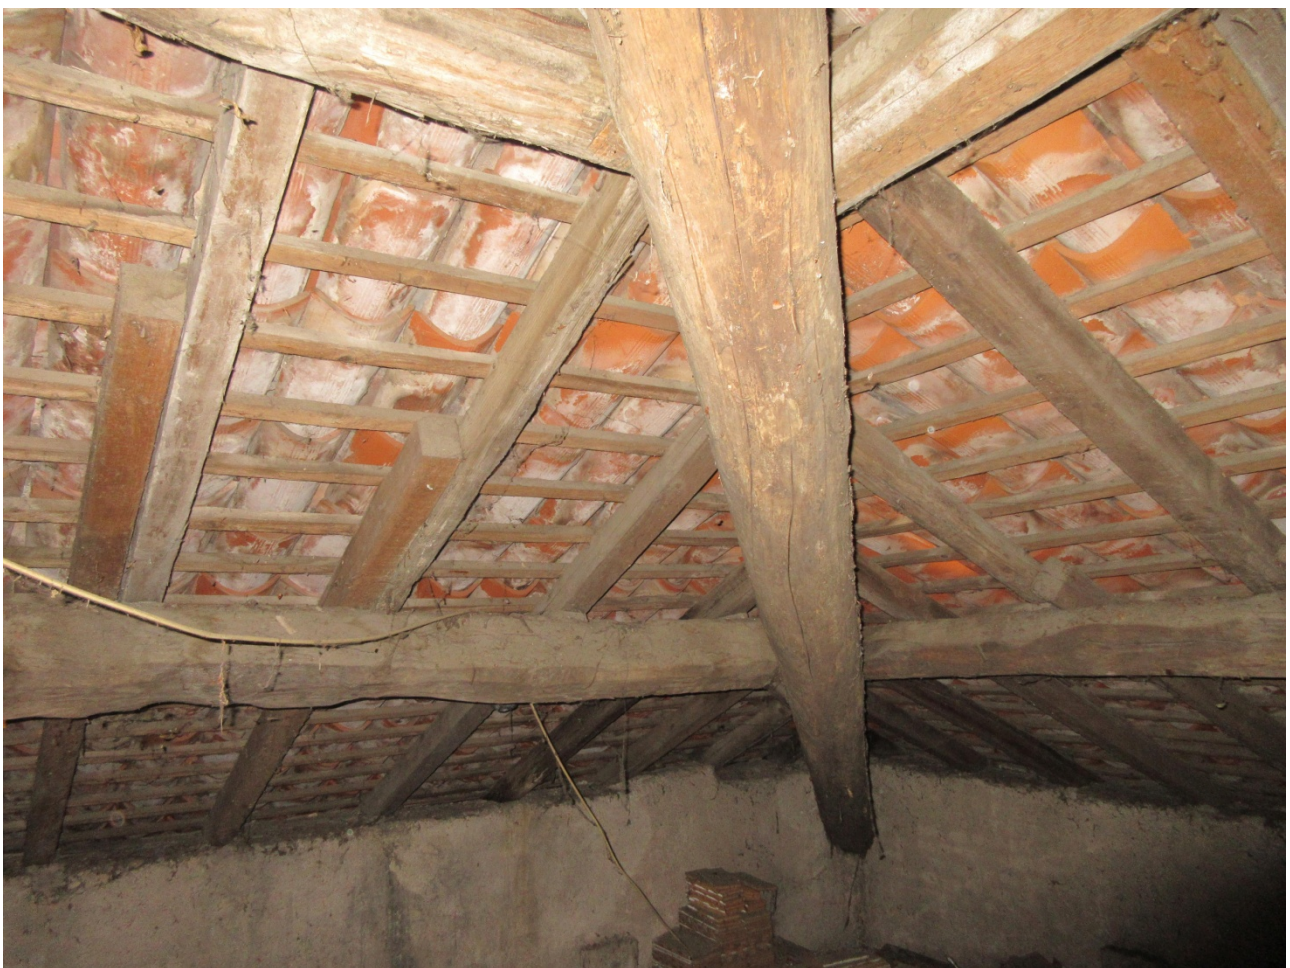
Il manto di copertura è funzionalmente compromesso da evidenti mancanze dovute a scivolamenti e da rotture degli elementi a canali e a coperta. Gli elementi sono semplicemente appoggiati ad un li stellato di abete anch'esso ormai localmente compromesso dalle percolazioni ed è causa di ondulazioni ed affossamenti dei piani di falda. Gli elementi in cotto non presentano legature e il tetto manca di linea di sicurezza per le manutenzioni.

Manto di copertura visto dal sottotetto

Il progetto ipotizza il ripristino del manto di copertura mantenendo gli spessori attuali al fine di salvaguardare le lattonerie in rame che, al momento, all'analisi visiva in mancanza di opere provvisorie che agevolano un avvicinamento, sembrano in buono stato e funzionali. Le opere di copertura prevedono la realizzazione di un assito di appoggio, attualmente mancante, sul quale stendere la barriera al vapore e lo strato coibente altamente performante (0.015W7mk) in aerogel di solo 1cm di spessore e quindi tale da non compromettere gli spessori di falda attuali. Gli strati di copertura sono completati da guaina bituminosa conformata al passo dimensionale dei coppi evitando così compressioni disordinate dello strato. Il rivestimento superficiale è ipotizzato con coppi canali nuovi e coppi coperta di recupero che saranno legati con ganci in rame, verranno inseriti anche ganci ferma neve. I colmi saranno di tipo tradizionale fermati a malta.

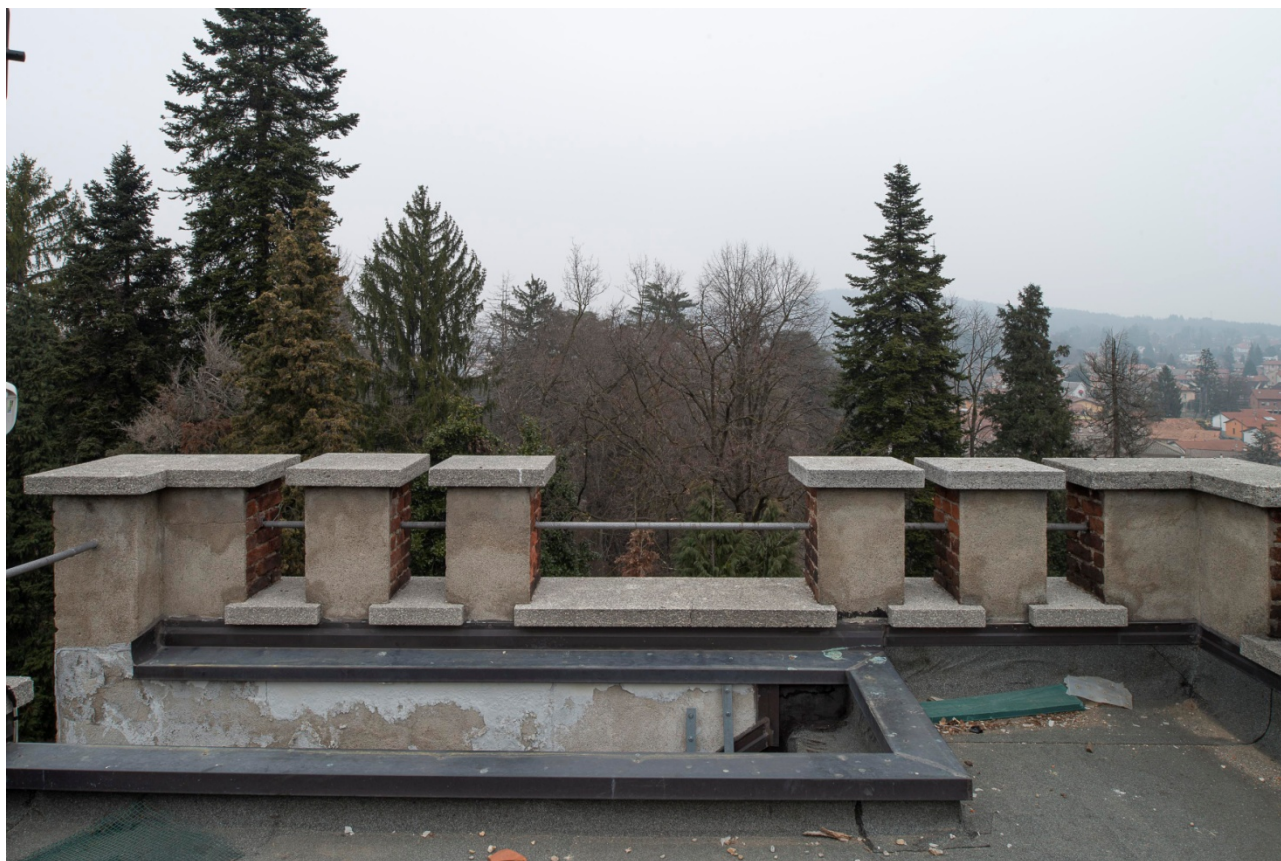
Gli strati impermeabili in guaine bituminose sono fermate da un profilo ferma guaina in rame, come in rame è la scossalina coprimuro del perimetro murario della scala. Gli strati bituminosi mostrano torsioni e scivolamenti probabili cause delle infiltrazioni visibili nei soffitti interni.
