CITTÀ DI MALNATE  
PROVINCIA DI VARESE

## P.E.B.A.

### Piano di Eliminazione delle Barriere Architettoniche

### Allegato 1a Schede di rilievo dei parcheggi pubblici e di uso pubblico

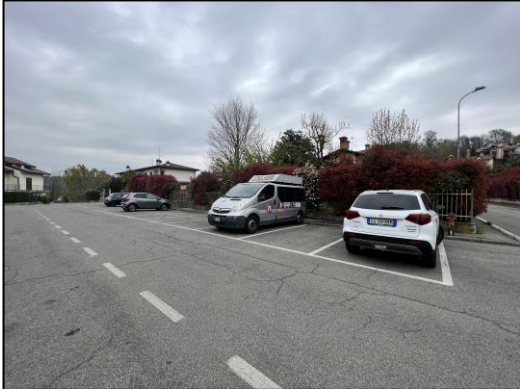
| PEBA – SCHEDA RILIEVO PARCHEGGI PUBBLICI E AD USO PUBBLICO | | PA.1 |

| PEBA – SCHEDA RILIEVO PARCHEGGI PUBBLICI E AD USO PUBBLICO | | PA.1 |
|---|---|---|
| <b>Indirizzo:</b> via Isabella Tagliabue<br><b>Descrizione struttura:</b> Parcheggio a livello strada in asfalto. | | |

| | Elemento | Rif. normativa | SI / NO | Note |
|---|---|---|---|---|
| 2.3. | L'arredo urbano è posto in modo da non ridurre il | DPR n.503/1996 Art.9 | NO | Non ci sono rampe per l'accesso al marciapiede. |

| 2.8 | Il percorso è privo di elementi sporgenti dal piano di calpestio più di 2 cm? | DM n.236/1989<br>Artt. 4.2.2 - 8.2.2 | NO | Marciapiede non accessibile. |

| <b>GIUDIZIO COMPLESSIVO</b> | <b>ACCESSIBILITA' SCARSA</b> |

| Dislivello con percorso pedonale non risolto con rampe. |
| Non è presente posto auto per persone con disabilità. |
| Pavimentazione in buono stato. |

| PROPOSTE DI INTERVENTO | | | COSTO UNITARIO DI MASSIMA STIMATO |
|---|---|---|---|
| IE.10 | Presenza di marciapiede/percorso con dimensioni non accessibili (larghezza <90 cm) | Realizzazione a fianco del percorso esistente, di una nuova pavimentazione pedonale, identica alla preesistente, aumentando la larghezza complessiva del percorso. | € 79,52 al mq |
| IE.11 | Presenza di ostacolo a restringimento del percorso | Rimozione / diversa collocazione dell'oggetto che costituisce intralcio al transito. | € 32,81 |
| IE.18 | Presenza su percorso pedonale di dislivello causato da gradino/i di altezza complessiva 2,5/30 cm | Raccordo del percorso attraverso la creazione, con riporto di materiale, di una rampa di lunghezza sufficiente ad ottenere una pendenza non superiore al 5% e di larghezza pari alla larghezza del percorso pedonale. | € 117,07 al mq |
| IE.33 | Parcheggio riservato sprovvisto di segnaletica orizzontale e/o verticale | Realizzazione di segnaletica orizzontale permanente di colore giallo attraverso la tinteggiatura su bitume o l'applicazione di laminati plastici autoadesivi o similari, rifrangenti e antisdrucchiolevoli. Installazione di palo di sostegno metallico con apposto cartello di segnalazione del posto riservato. | € 370,62 |

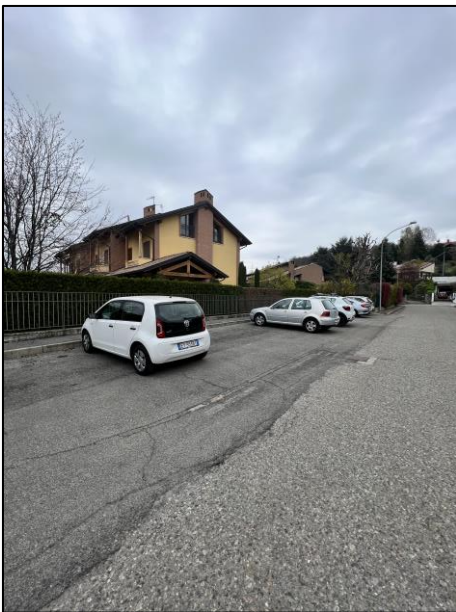
| PEBA – SCHEDA RILIEVO PARCHEGGI PUBBLICI E AD USO PUBBLICO | | PA.2 |

| PEBA – SCHEDA RILIEVO PARCHEGGI PUBBLICI E AD USO PUBBLICO | | PA.2 |
|---|---|---|
| <b>Indirizzo:</b> via Monte Cervino<br><b>Descrizione struttura:</b> Parcheggio a livello strada in asfalto. | | |

| <b>GIUDIZIO COMPLESSIVO</b> | <b>ACCESSIBILITA' MEDIA</b> |

| Non è presente posto auto per persone disabili. |

| Pavimentazione in buono stato |
| Parcheggio a livello strada con dislivelli risolti con rampe. |

| PROPOSTE DI INTERVENTO | | | COSTO UNITARIO DI MASSIMA STIMATO |
|---|---|---|---|
| IE.07 | Assenza di segnaletica orizzontale attraversamento pedonale (strisce zebra) | Esecuzione di nuove zebraure atte a segnalare attraversamento pedonale. I segnali orizzontali devono essere realizzati con materiali tali da renderli visibili sia di giorno che di notte, anche in presenza di pioggia o con fondo stradale bagnato | € 6,52 al mq |
| IE.11 | Presenza di ostacolo a restringimento del percorso | Rimozione / diversa collocazione dell'oggetto che costituisce intralcio al transito. | € 32,81 |

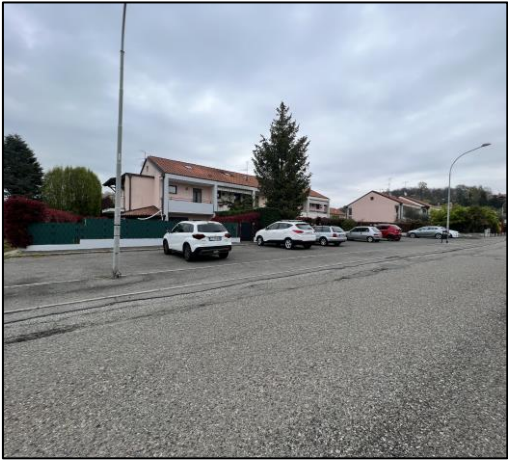
| PEBA – SCHEDA RILIEVO PARCHEGGI PUBBLICI E AD USO PUBBLICO | |
|---|---|
| <b>Indirizzo:</b> via Monte Cervino | |
| <b>Descrizione struttura:</b> Parcheggio complanare alla carreggiata in asfalto. | |

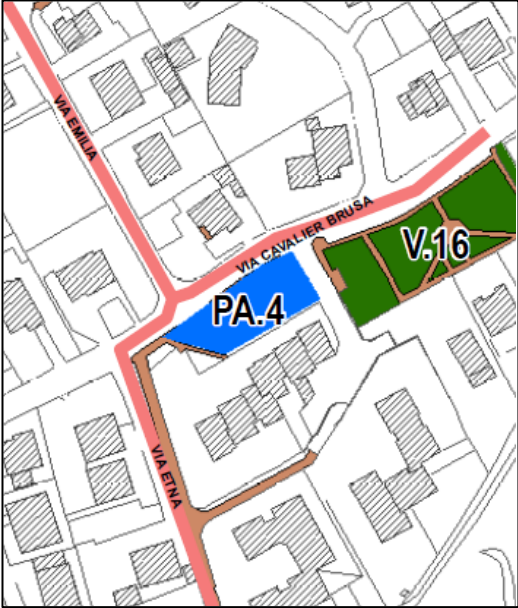
| PEBA – SCHEDA RILIEVO PARCHEGGI PUBBLICI E AD USO PUBBLICO | | PA.4 |
|---|---|---|
| Indirizzo: via Cav. A. Brusa | | |

| PEBA – SCHEDA RILIEVO PARCHEGGI PUBBLICI E AD USO PUBBLICO | | PA.4 |
|---|---|---|
| Descrizione struttura: Parcheggio in asfalto complanare alla strada. | | |

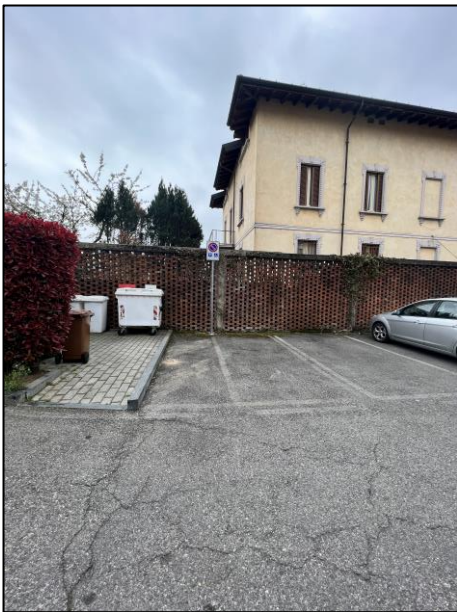
| FOTO |
|---|
| <p>N. 1.2</p> |

| <b>Note:</b><br>Parcheggio con accesso riservato ai soli autorizzati. | | | | |

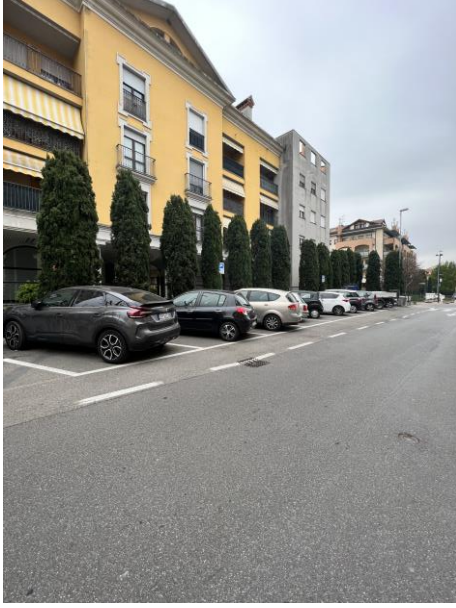
| PEBA – SCHEDA RILIEVO PARCHEGGI PUBBLICI E AD USO PUBBLICO | |
|---|---|
| <p><b>Indirizzo:</b> via Madonnina</p> | |
| <p><b>Descrizione struttura:</b> Parcheggio a livello strada in asfalto</p> | |

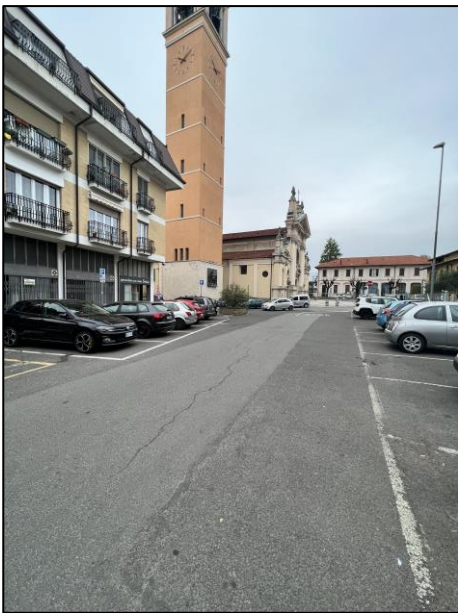
| PEBA – SCHEDA RILIEVO PARCHEGGI PUBBLICI E AD USO PUBBLICO | | PA.15 |

| PEBA – SCHEDA RILIEVO PARCHEGGI PUBBLICI E AD USO PUBBLICO | | PA.15 |
|---|---|---|
| <b>Indirizzo:</b> via Volta | | |
| <b>Descrizione struttura:</b> Parcheggio a livello strada con asfalto. | | |

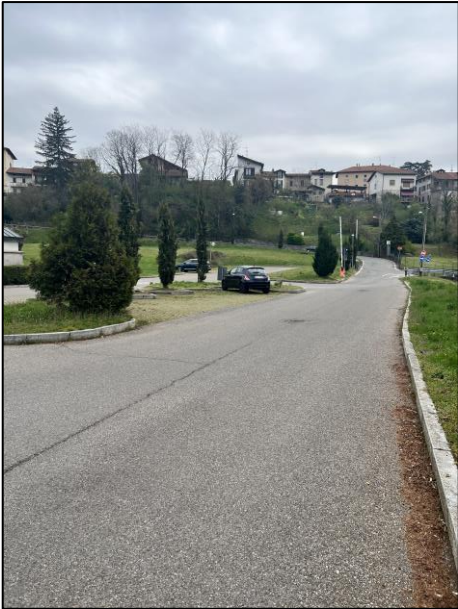
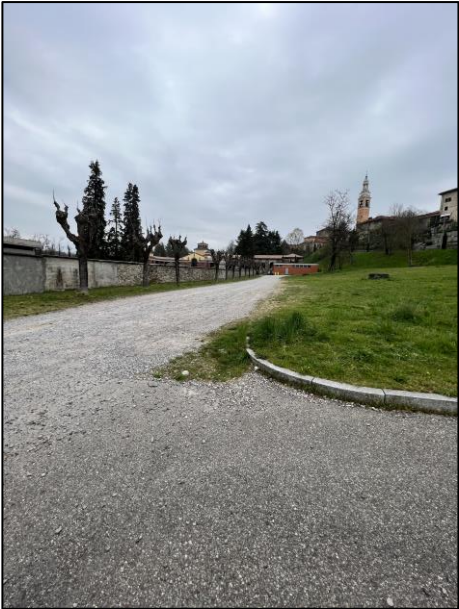
| PEBA – SCHEDA RILIEVO PARCHEGGI PUBBLICI E AD USO PUBBLICO | |
|---|--|
| <b>Indirizzo:</b> via delle Rimembranze | |
| <b>Descrizione struttura:</b> Parcheggio in asfalto e greenbloc, con eventuale altra zona parcheggio in sterrato. | |

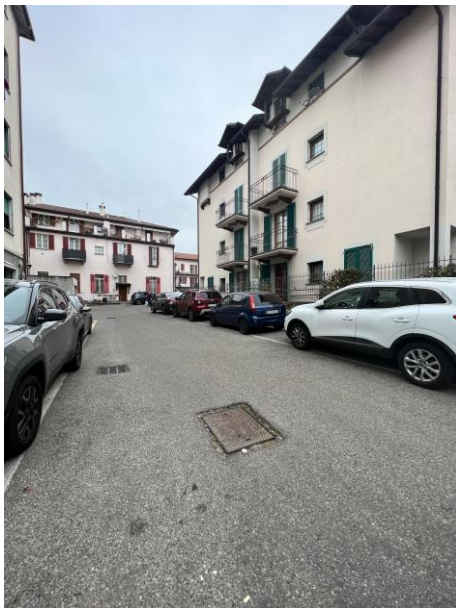
| PEBA – SCHEDA RILIEVO PARCHEGGI PUBBLICI E AD USO PUBBLICO | |
|---|---|
| <p><b>Indirizzo:</b> via G. Mazzini</p> | |
| <p><b>Descrizione struttura:</b> Parcheggio a livello strada in asfalto</p> | |

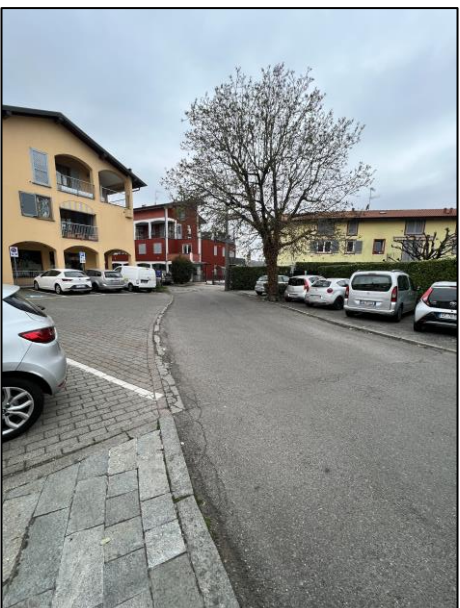
PA.18

| PEBA – SCHEDA RILIEVO PARCHEGGI PUBBLICI E AD USO PUBBLICO | |
|---|---|
| <b>Indirizzo:</b> via Achille Grandi | |
| <b>Descrizione struttura:</b> Parcheggio in asfalto e autobloccanti. | |

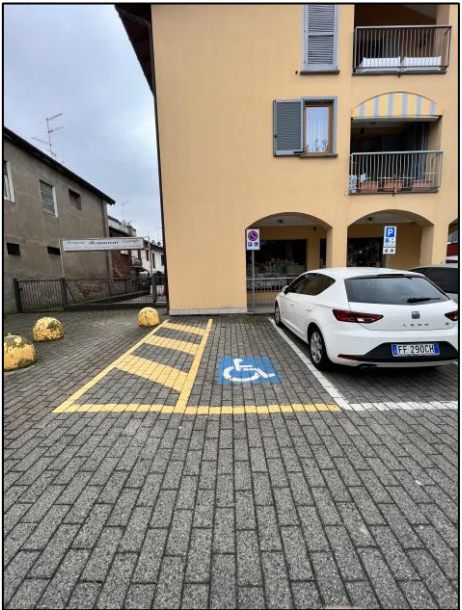
| FOTO | |
|---|---|
| N. 1.2 | N. 2.8 |

| | Elemento | Rif. normativa | SI / NO | Note |
|---|---|---|---|---|
| 1.2 | La segnaletica verticale e orizzontale è conforme alla normativa? (*) | DL n.285/1992 Art.40, e art.149 del Regolamento di attuazione | SI | (foto) |

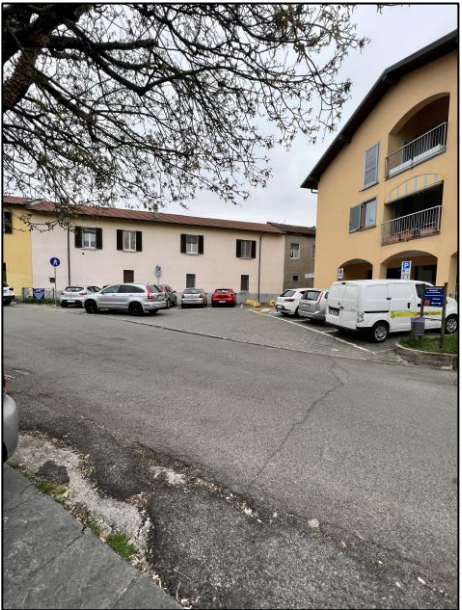
| 2.8 | Il percorso è privo di elementi sporgenti dal piano di calpestio più di 2 cm? | DM n.236/1989<br>Artt. 4.2.2 - 8.2.2 | NO | (foto) |

| Dislivello evidenziato da un gradino per accedere all'area parcheggio. |
| Pavimentazione lato strada disastata. |

| PROPOSTE DI INTERVENTO | | | COSTO UNITARIO DI MASSIMA STIMATO |
|---|---|---|---|
| IE.18 | Presenza su percorso pedonale di dislivello causato da gradino/i di altezza complessiva 2,5/30 cm | Raccordo del percorso attraverso la creazione, con riporto di materiale, di una rampa di lunghezza sufficiente ad ottenere una pendenza non superiore al 5% e di larghezza pari alla larghezza del pedonale. | € 117,07 al mq |
| IE.19 | Presenza su percorso pedonale di dislivello causato da gradino/i di altezza massima 5 cm | Eliminazione del dislivello attraverso la realizzazione di un raccordo della pavimentazione con l'area carrabile. | € 16,51 al mq |

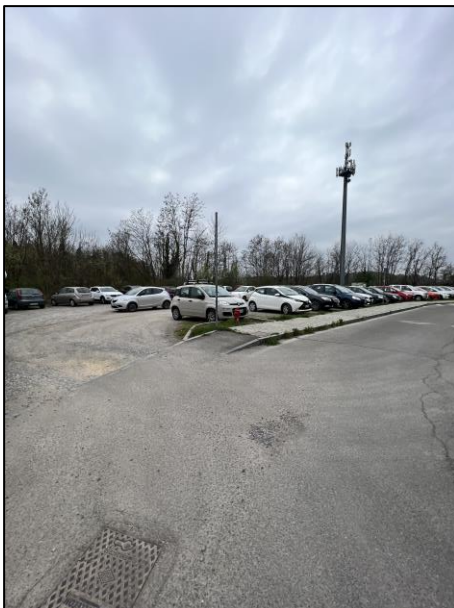
| PEBA – SCHEDA RILIEVO PARCHEGGI PUBBLICI E AD USO PUBBLICO | | PA.19 |
|---|---|---|
| <p><b>Indirizzo:</b> via G. Verdi</p> <p><b>Descrizione struttura:</b> Parcheggio sterrato a livello strada.</p> | | |

| 2.7 | La superficie della pavimentazione risulta essere in buono stato, priva di sconnessioni e antisdrucchiole? | DM n.236/1989<br>Artt. 4.2.2 - 8.2.2 | NO | Pavimentazione in sterrato. |

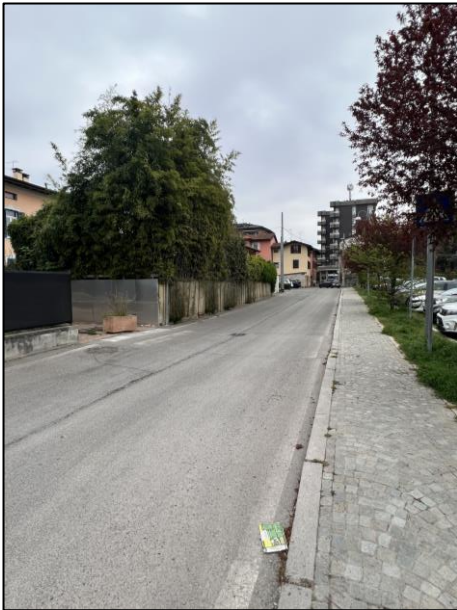
| FOTO |
|---|
| <p>N. 3.1</p> |

| 3.1 | Gli attraversamenti sono opportunamente segnalati anche ai non vedenti? Mediante cambi di pavimentazione cromatici o tattili (elementi sporgenti di 4-5 mm da terra). Anche griglie (purché con maglia non attraversabile da una sfera di diametro 12 cm) | DM n.236/1989<br>Art. 4.2.1 | NO | (foto) |

| <p>Illuminazione assente.</p> <p>Pavimentazione in sterrato.</p> <p>Non sono presenti posti auto per persone con disabilità.</p> |

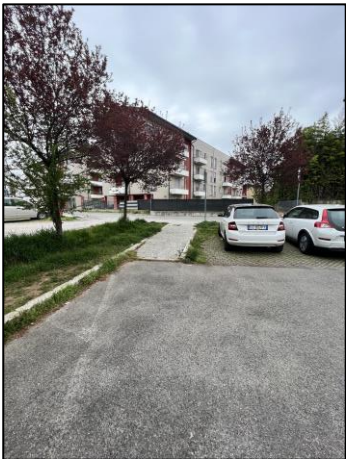
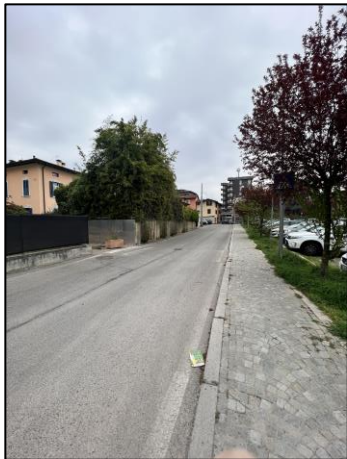
| FOTO | | |
|---|---|---|
| N. 1.2 | N. 2.4 | N. 3.1 |

| PEBA – SCHEDA RILIEVO PARCHEGGI PUBBLICI E AD USO PUBBLICO | |
|---|---|
| <b>Descrizione struttura:</b> Parcheggio in asfalto e greenbloc complanare alla carreggiata. | |

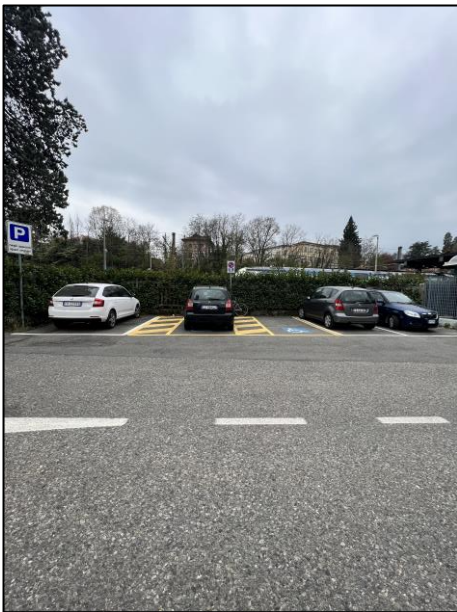
| FOTO |
|---|
| <p>N. 1.2</p> |

| <b>Note:</b><br>Parcheggio nella piazza 20 parcheggi di cui 1 per disabili, 1 rosa e 2 per le auto elettriche. | | | | |

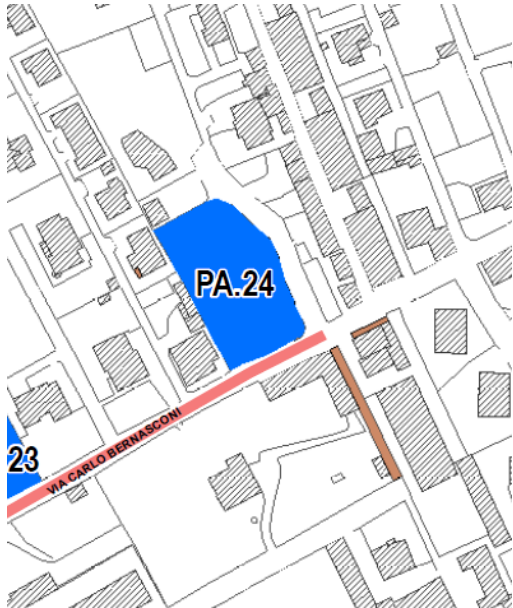
| PEBA – SCHEDA RILIEVO PARCHEGGI PUBBLICI E AD USO PUBBLICO | | PA.24 |
|---|---|---|
| <b>Indirizzo:</b> via Vodice | | |

| PEBA – SCHEDA RILIEVO PARCHEGGI PUBBLICI E AD USO PUBBLICO | | PA.24 |
|---|---|---|
| <b>Descrizione struttura:</b> Parcheggio a livello strada in asfalto. | | |

| Pavimentazione deteriorata in certi punti. |

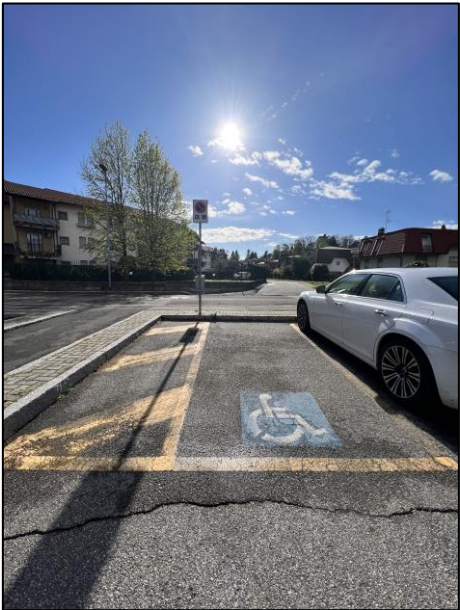
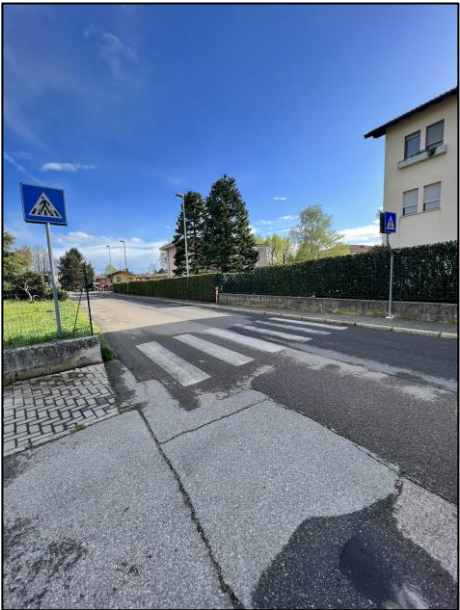
| FOTO | |
|---|---|
| N. 1.2 | N. 3.1 |

| GIUDIZIO COMPLESSIVO | ACCESSIBILITA' ALTA |

| PROPOSTE DI INTERVENTO | | | COSTO UNITARIO DI MASSIMA STIMATO |
|---|---|---|---|
| IE.25 | Assenza di segnalazione tattile per non vedenti in prossimità di attraversamento pedonale posto in senso ortogonale al senso di marcia | Adeguamento di attraversamento pedonale tramite nuova realizzazione di segnaletica tattile a pavimento (segnale pericolo valicabile), posta trasversalmente alla direzione di marcia. | € 191,15 |
| IE.26 | Assenza di segnalazione tattile per non vedenti (intercettazione attraversamento) | Intercettazione dell'attraversamento pedonale semplice attraverso la collocazione di adeguata segnaletica tattile plantare sul marciapiede. | € 306,04 |

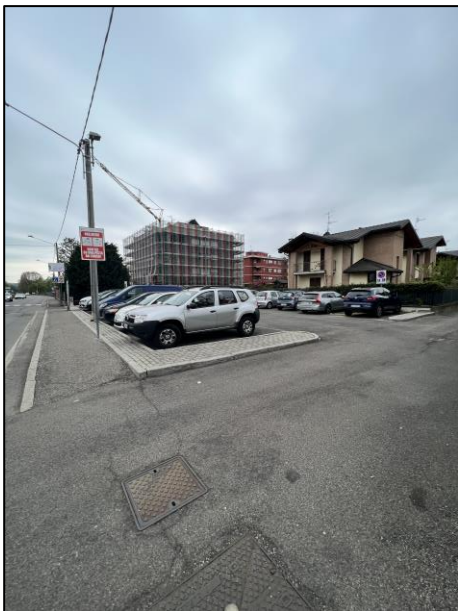
PA.35

| PEBA – SCHEDA RILIEVO PARCHEGGI PUBBLICI E AD USO PUBBLICO | |
|---|---|
| <p><b>Indirizzo:</b> via Milano</p> | |
| <p><b>Descrizione struttura:</b> Parcheggio in asfalto contornato da marciapiedi in asfalto e autobloccanti.</p> | |

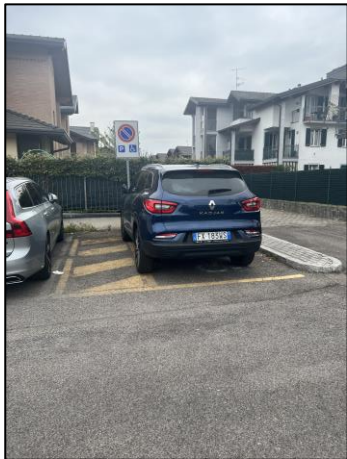
| | Elemento | Rif. normativa | SI / NO | Note |
|---|---|---|---|---|
| 1.2 | La segnaletica verticale e orizzontale è conforme alla normativa? (*) | DL n.285/1992 Art.40, e art.149 del Regolamento di attuazione | SI | (foto) |

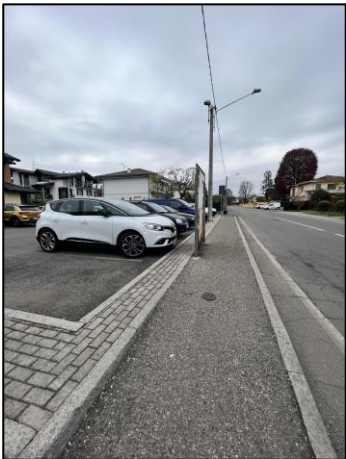
| | Elemento | Rif. normativa | SI / NO | Note |
|---|---|---|---|---|
| 2.2. | Il percorso pedonale è dotato di | DPR n.503/1996 | SI | (foto) |

| | allargamenti per consentire la rotazione della carrozzina? (una piazzola da 140x140 cm ogni 10 m) | Artt. 4-5<br>DM n.236/1989<br>Artt. 4.2.1 – 8.2.1 | | |

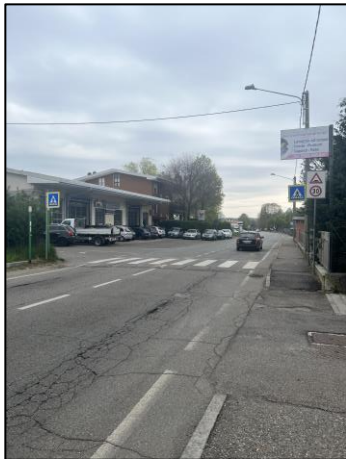
| 3.1 | Gli attraversamenti sono opportunamente segnalati anche ai non vedenti? Mediante cambi di pavimentazione cromatici o tattili (elementi sporgenti di 4-5 mm da terra). Anche griglie (purché con maglia non attraversabile da una sfera di diametro 12 cm) | DM n.236/1989<br>Art. 4.2.1 | NO | (foto) |

| PROPOSTE DI INTERVENTO | | | COSTO UNITARIO DI MASSIMA STIMATO |
|---|---|---|---|
| IE.25 | Assenza di segnalazione tattile per non vedenti in prossimità di attraversamento pedonale posto in senso ortogonale al senso di marcia | Adeguamento di attraversamento pedonale tramite nuova realizzazione di segnaletica tattile a pavimento (segnale pericolo valicabile), posta trasversalmente alla direzione di marcia. | € 191,15 |
| IE.26 | Assenza di segnalazione tattile per non vedenti (intercettazione attraversamento) | Intercettazione dell'attraversamento pedonale semplice attraverso la collocazione di adeguata segnaletica tattile plantare sul marciapiede. | € 306,04 |

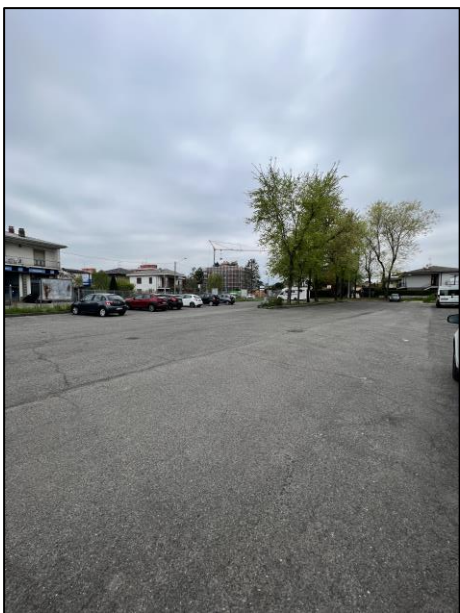
PA.36

| PEBA – SCHEDA RILIEVO PARCHEGGI PUBBLICI E AD USO PUBBLICO | |
|---|---|
| <b>Indirizzo:</b> via Milano / Campo Sportivo | |
| <b>Descrizione struttura:</b> Parcheggio in asfalto, a servizio del campo sportivo, con cordoli sia in erba, sia con dotazione di alberature. | |

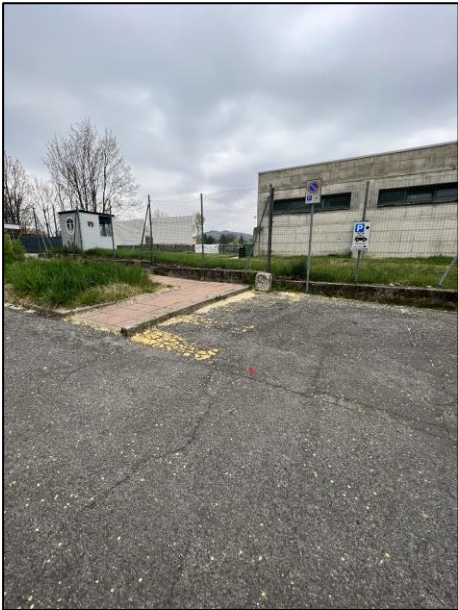
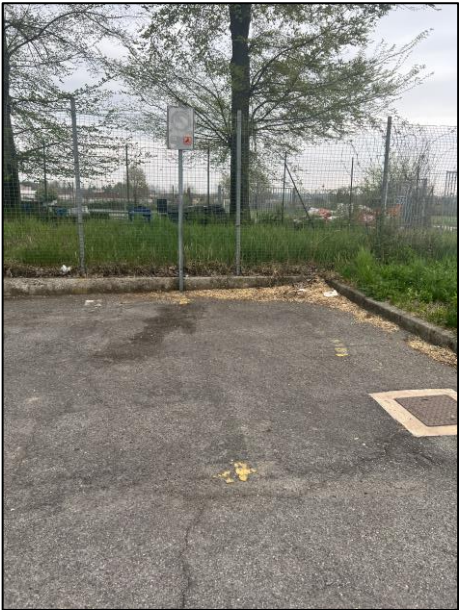
| | Elemento | Rif. normativa | SI / NO | Note |
|---|---|---|---|---|
| 1.2 | La segnaletica verticale e orizzontale è conforme alla normativa? (*) | DL n.285/1992 Art.40, e art.149 del Regolamento di attuazione | NO | Segnaletica orizzontale non visibile, e in uno dei due parcheggi è presente il cartello ma non è leggibile. (foto) |

| Segnaletica del posto auto per persone disabili poco visibile. |

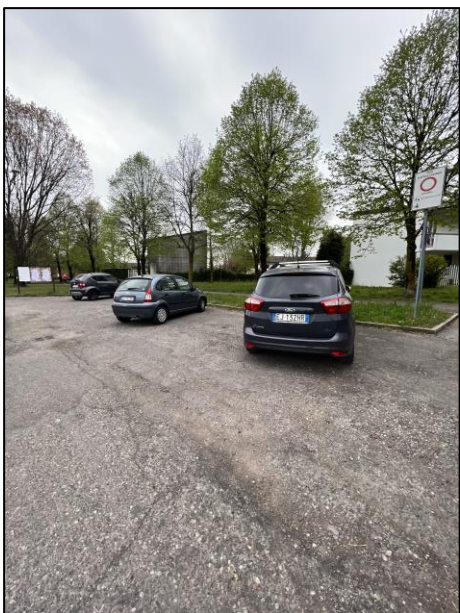
| PEBA – SCHEDA RILIEVO PARCHEGGI PUBBLICI E AD USO PUBBLICO | | PA.52 |

| PEBA – SCHEDA RILIEVO PARCHEGGI PUBBLICI E AD USO PUBBLICO | | PA.52 |
|---|---|---|
| Descrizione struttura: Parcheggio a livello strada in asfalto. | | |

| Poco illuminato. |
| Non è presente un posto auto per persone disabili. |

| PROPOSTE DI INTERVENTO | | | COSTO UNITARIO DI MASSIMA STIMATO |
|---|---|---|---|
| IE.33 | Parcheggio riservato sprovvisto di segnaletica orizzontale e/o verticale | Realizzazione di segnaletica orizzontale permanente di colore giallo attraverso la tinteggiatura su bitume o l'applicazione di laminati plastici autoadesivi o similari, rifrangenti e antisdruciolevoli.<br>Installazione di palo di sostegno metallico con apposto cartello di segnalazione del posto riservato. | € 370,62 |

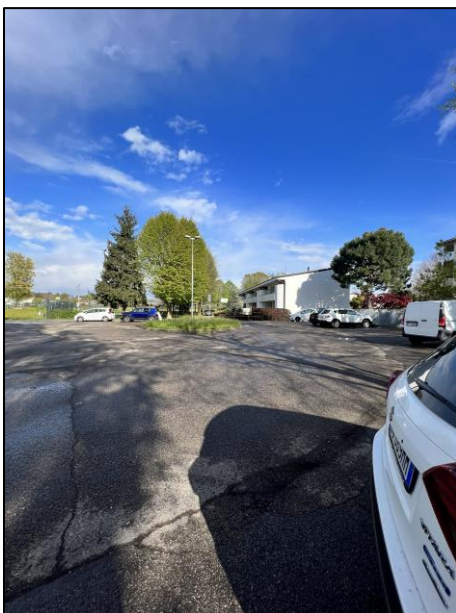
| PEBA – SCHEDA RILIEVO PARCHEGGI PUBBLICI E AD USO PUBBLICO | | PA.53 |

| PEBA – SCHEDA RILIEVO PARCHEGGI PUBBLICI E AD USO PUBBLICO | | PA.53 |
|---|---|---|
| Descrizione struttura: Parcheggio a livello strada in asfalto. | | |

| 2.6 | Dove il percorso pedonale risulta essere al medesimo livello del piano della carreggiata è opportunamente delimitato? | DPR n.503/1996<br>Art.5<br>DM n.236/1989<br>Art. 8.2.1 | NO | |

| Non è presente un posto auto per le persone con disabilità. | |

| PROPOSTE DI INTERVENTO | | | COSTO UNITARIO DI MASSIMA STIMATO |
|---|---|---|---|
| IE.33 | Parcheggio riservato sprovvisto di segnaletica orizzontale e/o verticale | Realizzazione di segnaletica orizzontale permanente di colore giallo attraverso la tinteggiatura su bitume o l'applicazione di laminati plastici autoadesivi o similari, rifrangenti e antisdruciolevoli.<br>Installazione di palo di sostegno metallico con apposto cartello di segnalazione del posto riservato. | € 370,62 |

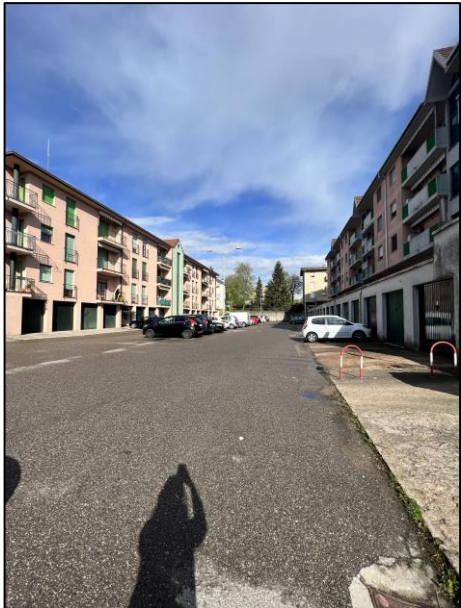
PA.54

| PEBA – SCHEDA RILIEVO PARCHEGGI PUBBLICI E AD USO PUBBLICO | |
|---|---|
| <b>Descrizione struttura:</b> Parcheggio a servizio della zona residenziale con rampa d'accesso. | |

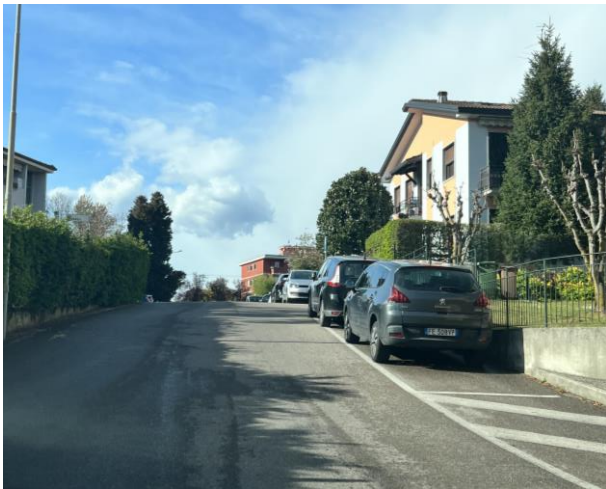
| FOTO |
|---|
| <p>N. 1.3</p> |

| | Elemento | Rif. normativa | SI / NO | Note |
|---|---|---|---|---|
| 1.3 | Il parcheggio risulta complanare al percorso, ed eventuali dislivelli sono risolti tramite rampe o altre soluzioni? | DPR n.503/1996 Art.16<br>DM n.236/1989 Art. 4.2.3 | NO | Rampa d'accesso.<br>(foto) |

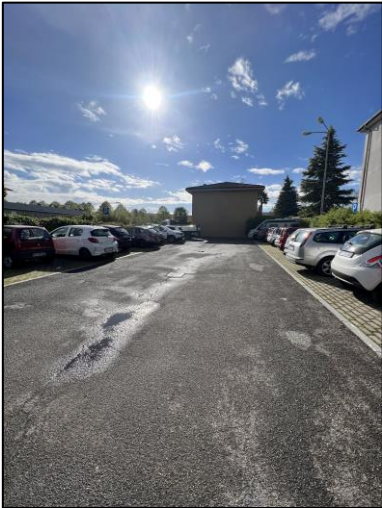
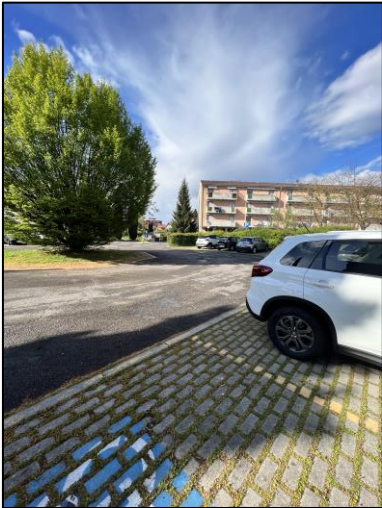
| PEBA – SCHEDA RILIEVO PARCHEGGI PUBBLICI E AD USO PUBBLICO | |
|---|--|
| <b>Descrizione struttura:</b> Parcheggio interno a zona residenziale con rampa d'accesso in autobloccanti e asfalto. | |

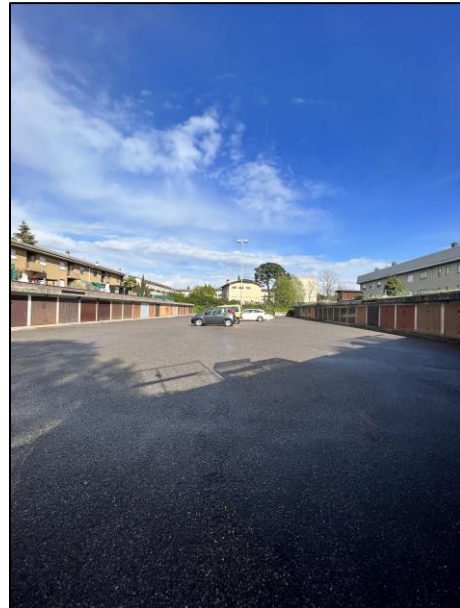
| PEBA – SCHEDA RILIEVO PARCHEGGI PUBBLICI E AD USO PUBBLICO | |
|---|---|
| <p><b>Descrizione struttura:</b> Parcheggio a servizio della zona residenziale in asfalto con rampa d'accesso.</p> | |

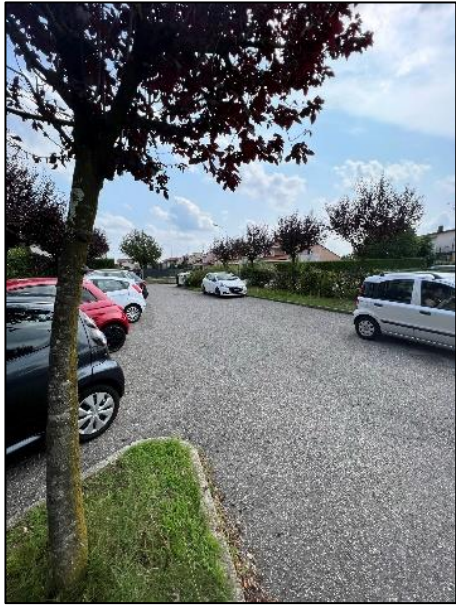
| PEBA – SCHEDA RILIEVO PARCHEGGI E SPAZI APERTI PUBBLICI | | PA.57 |

| PEBA – SCHEDA RILIEVO PARCHEGGI E SPAZI APERTI PUBBLICI | | PA.57 |
|---|---|---|
| Descrizione struttura: Parcheggio in asfalto a livello strada | | |

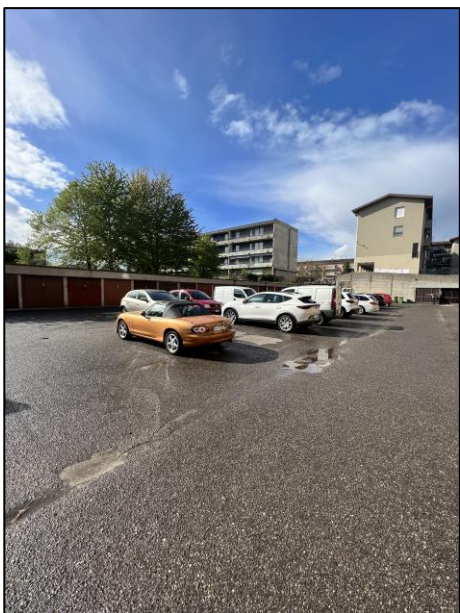
| PEBA – SCHEDA RILIEVO PARCHEGGI PUBBLICI E AD USO PUBBLICO | |
|---|---|
| <p><b>Descrizione struttura:</b> Parcheggio a servizio della zona residenziale con rampa d'accesso.</p> | |

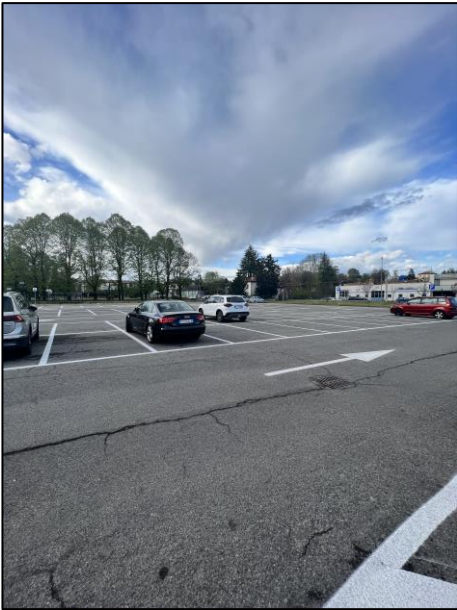
| PEBA – SCHEDA RILIEVO PARCHEGGI PUBBLICI E AD USO PUBBLICO | |
|---|---|
| <b>Descrizione struttura:</b> Parcheggio a livello della carreggiata in asfalto. | |

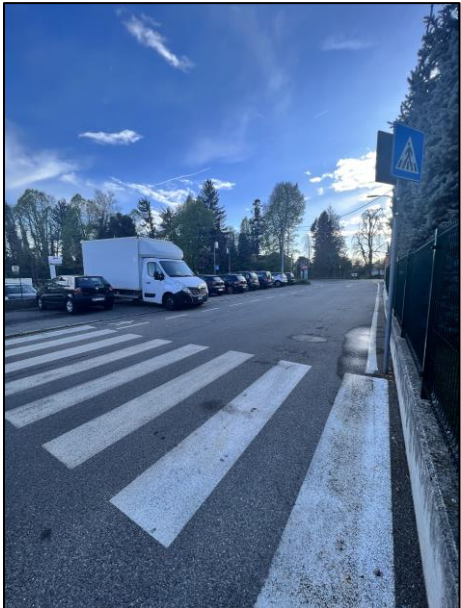
| PEBA – SCHEDA RILIEVO PARCHEGGI PUBBLICI E AD USO PUBBLICO | |
|---|---|
| <b>Descrizione struttura:</b> Parcheggio con piccolo dislivello rispetto alla carreggiata, in asfalto. | |

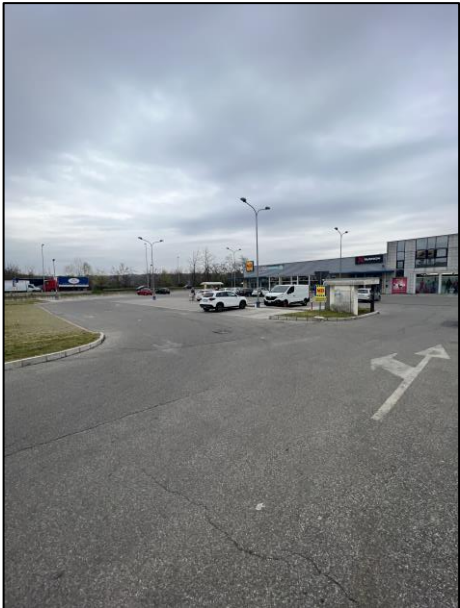
| PEBA – SCHEDA RILIEVO PARCHEGGI PUBBLICI E AD USO PUBBLICO | |
|---|---|
| <b>Descrizione struttura:</b> Parcheggio ad uso del supermercato con sbarra di accesso automatica. la pavimentazione è in autobloccanti, greenbloc e asfalto. | |

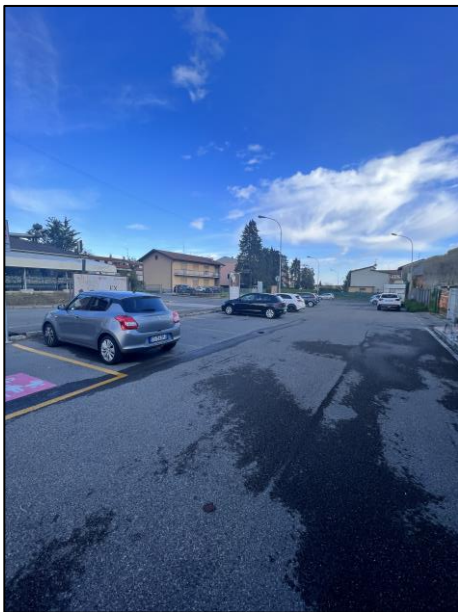
| PEBA – SCHEDA RILIEVO PARCHEGGI PUBBLICI E AD USO PUBBLICO | | PA.63 |

| PEBA – SCHEDA RILIEVO PARCHEGGI PUBBLICI E AD USO PUBBLICO | | PA.63 |
|---|---|---|
| Descrizione struttura: Parcheggio a livello strada in asfalto. | | |

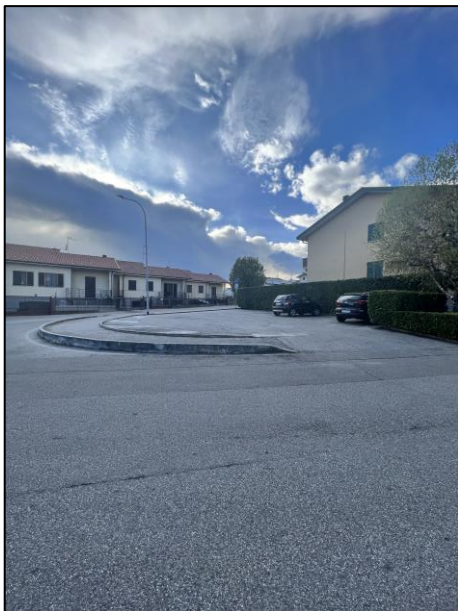
| PEBA – SCHEDA RILIEVO PARCHEGGI PUBBLICI E AD USO PUBBLICO | | PA.64 |

| PEBA – SCHEDA RILIEVO PARCHEGGI PUBBLICI E AD USO PUBBLICO | | PA.64 |
|---|---|---|
| Descrizione struttura: Parcheggio con piccola rampa di accesso, in asfalto. | | |

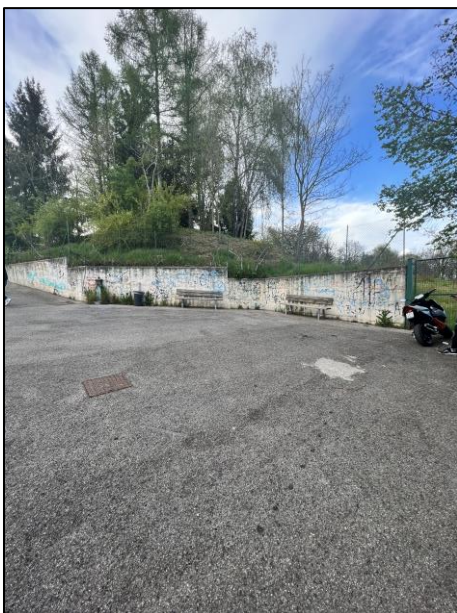
| PEBA – SCHEDA RILIEVO PARCHEGGI PUBBLICI E AD USO PUBBLICO | |
|---|---|
| <b>Descrizione struttura:</b> Area parcheggio con rampa d'accesso, in asfalto. | |

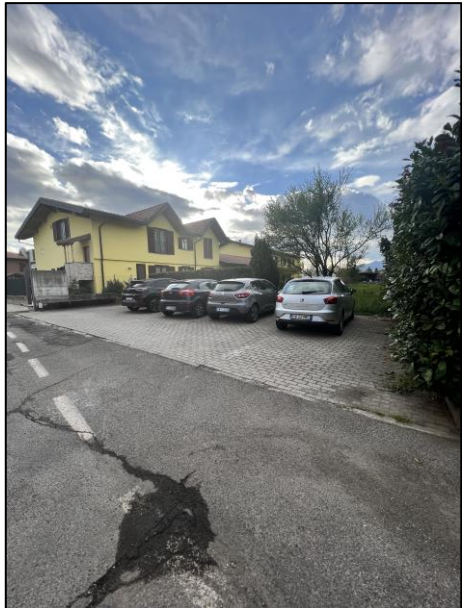
| PEBA – SCHEDA RILIEVO PARCHEGGI PUBBLICI E AD USO PUBBLICO | |
|---|---|
| <b>Descrizione struttura:</b> Parcheggio in autobloccanti a livello strada. | |

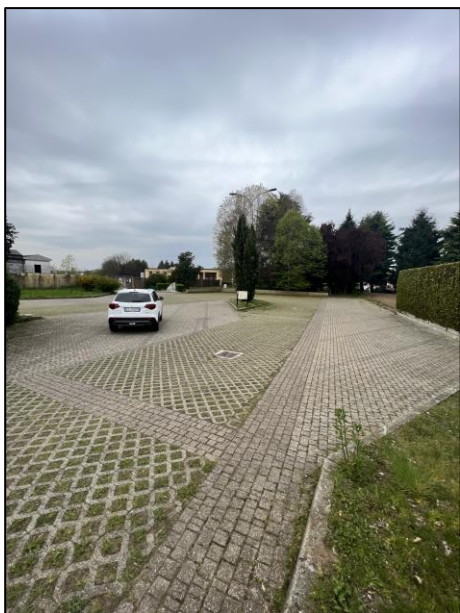
| PEBA – SCHEDA RILIEVO PARCHEGGI PUBBLICI E AD USO PUBBLICO | |
|---|---|
| <b>Descrizione struttura:</b> Parcheggio con rampa di accesso e sbarra automatica, la pavimentazione è in greenbloc. | |

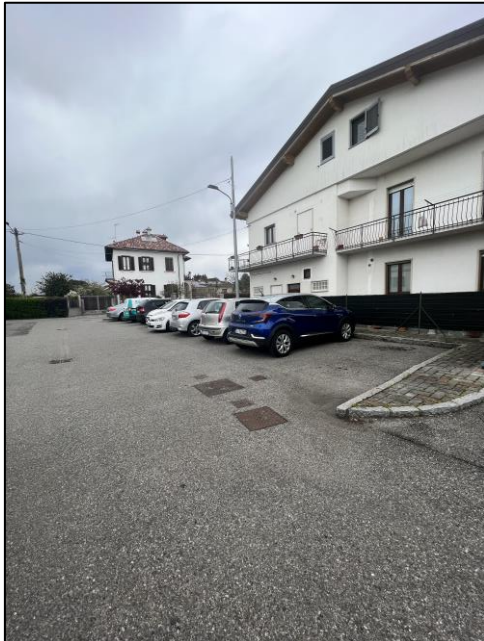
| PEBA – SCHEDA RILIEVO PARCHEGGI PUBBLICI E AD USO PUBBLICO | |
|---|---|
| <b>Descrizione struttura:</b> Parcheggio a livello strada in asfalto. | |

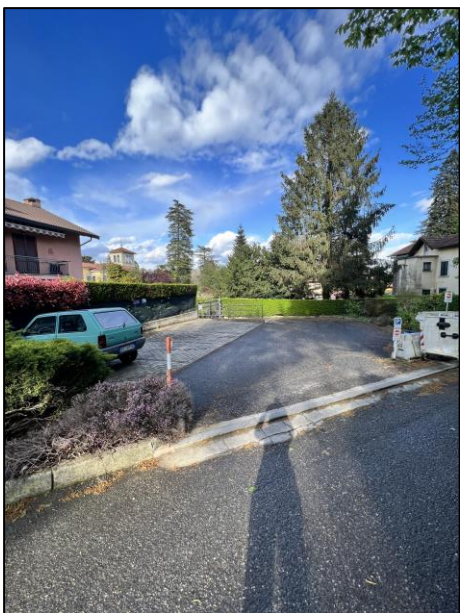
| PEBA – SCHEDA RILIEVO PARCHEGGI PUBBLICI E AD USO PUBBLICO | |
|---|---|
| <b>Descrizione struttura:</b> Parcheggio di proprietà privata in asfalto e autobloccanti. | |

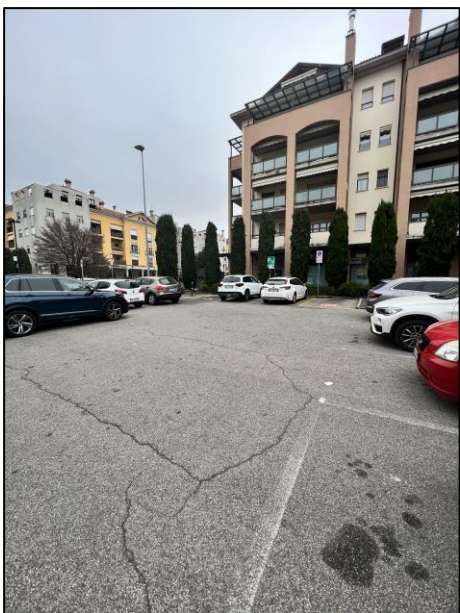
| PEBA – SCHEDA RILIEVO PARCHEGGI PUBBLICI E AD USO PUBBLICO | |
|---|---|
| <p><b>Descrizione struttura:</b> Parcheggio a livello strada in asfalto</p> | |

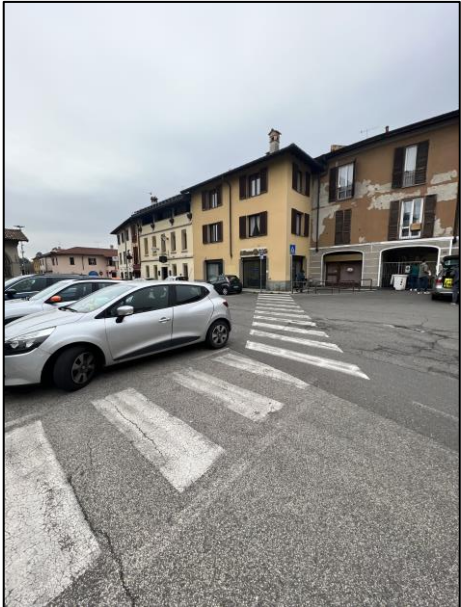
| FOTO | |
|---|---|
| N. 2.2<br> | N. 3.1<br> |

| FOTO | |
|---|---|
| Attraversamenti pedonali nelle vicinanze non opportunamente segnalati ai non vedenti | |

| PROPOSTE DI INTERVENTO | | | COSTO DI MASSIMA<br>STIMATO |
|---|---|---|---|
| IE.25 | Assenza di segnalazione tattile per non vedenti in prossimità di attraversamento pedonale posto in senso ortogonale al senso di marcia | Adeguamento di attraversamento pedonale tramite nuova realizzazione di segnaletica tattile a pavimento (segnale pericolo valicabile), posta trasversalmente alla direzione di marcia. | € 191,15 |
| IE.26 | Assenza di segnalazione tattile per non vedenti (intercettazione attraversamento) | Intercettazione dell'attraversamento pedonale semplice attraverso la collocazione di adeguata segnaletica tattile plantare sul marciapiede. | € 306,04 |

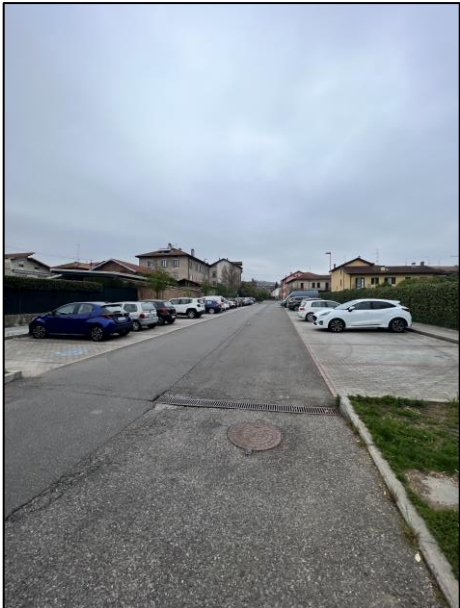
| PEBA – SCHEDA RILIEVO PARCHEGGI PUBBLICI E AD USO PUBBLICO | |
|---|---|
| <b>Indirizzo:</b> via Maccazzola | |
| <b>Descrizione struttura:</b> Parcheggio con leggero dislivello rispetto alla carreggiata, in asfalto e autobloccanti. | |

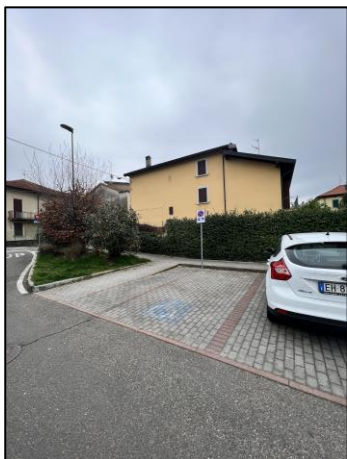
| FOTO | | |
|---|---|---|
| N. 1.2 | N. 2.3 | N. 2.4 |

| | Elemento | Rif. normativa | SI / NO | Note |
|---|---|---|---|---|
| 1.2 | La segnaletica verticale e orizzontale è conforme alla normativa? (*) | DL n.285/1992 Art.40, e art.149 del Regolamento di attuazione | SI | (foto) |

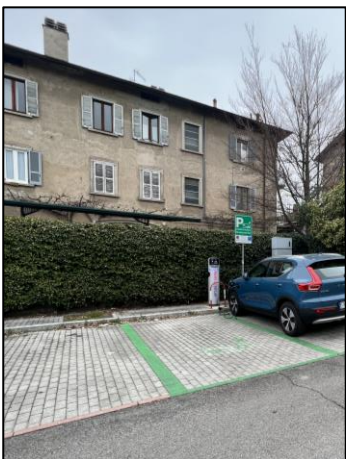
| 2.3. | L'arredo urbano è posto in modo da non ridurre il passaggio netto a meno di 90 cm? | DPR n.503/1996<br>Art.9<br>DM n.236/1989<br>Art. 4.2.1 | NO | (foto) |

| I marciapiedi presenti lungo i parcheggi presentano arredi che riducono e intralciano il percorso. |

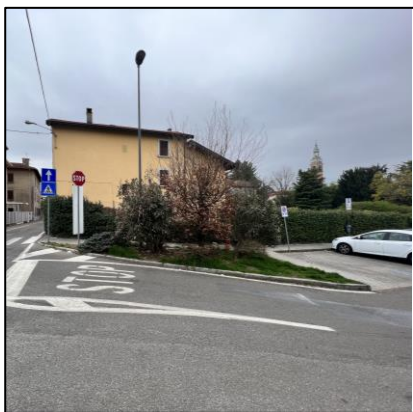
| 2.4 | I dislivelli presenti lungo il percorso sono dotati di rampe a pendenza massima 8% e ottimale 5%? | DPR n.503/1996<br>Art.3<br>DM n.236/1989<br>Artt. 4.2.1 - 8.2.1 | SI | Leggera rampa di accesso al parcheggio.<br>(foto) |

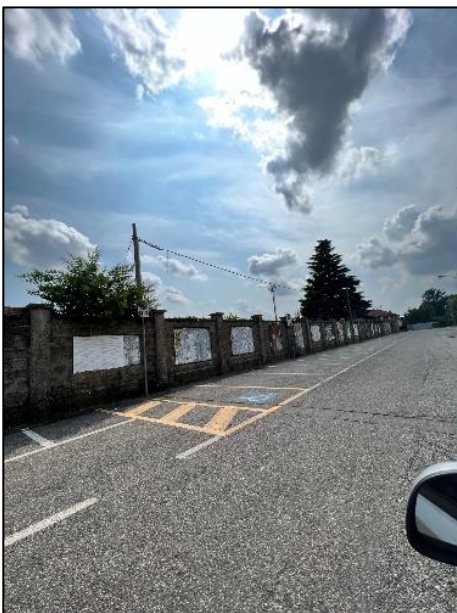
| PEBA – SCHEDA RILIEVO PARCHEGGI E SPAZI APERTI PUBBLICI | |
|---|---|
| <b>Indirizzo:</b> Via Gasparotto | |
| <b>Descrizione struttura:</b> Parcheggio in asfalto a livello strada | |

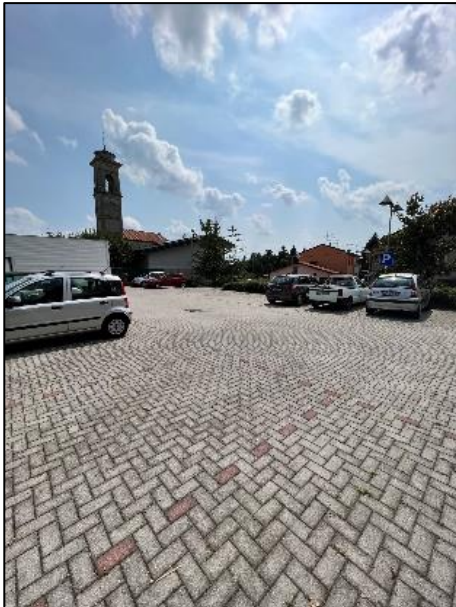
| PEBA – SCHEDA RILIEVO PARCHEGGI E SPAZI APERTI PUBBLICI | |
|---|---|
| <p><b>Indirizzo:</b> Piazza Don Lazzari</p> | |
| <p><b>Descrizione struttura:</b> Parcheggio in autobloccanti con rampa d'accesso</p> | |

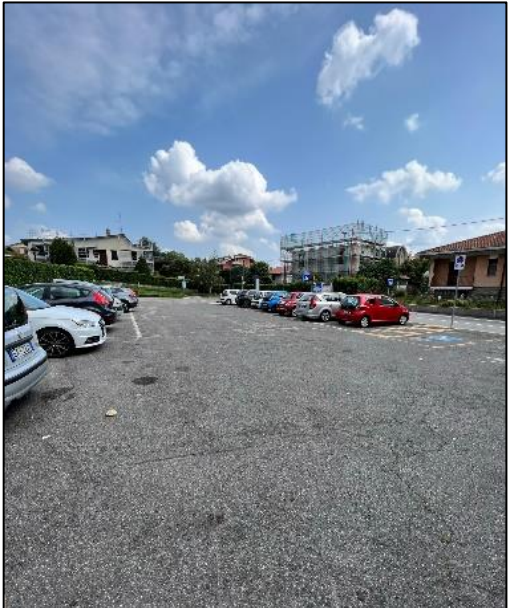
| PEBA – SCHEDA RILIEVO PARCHEGGI E SPAZI APERTI PUBBLICI | | PA.77 |
|---|---|---|
| Indirizzo: Viale delle Vittorie | | |
| Descrizione struttura: Parcheggio in asfalto a livello strada | | |
