## P.E.B.A.

### Piano di Eliminazione delle Barriere Architettoniche

## Allegato 1d

### Schede di rilievo delle attrezzature sanitarie e socio-assistenziali

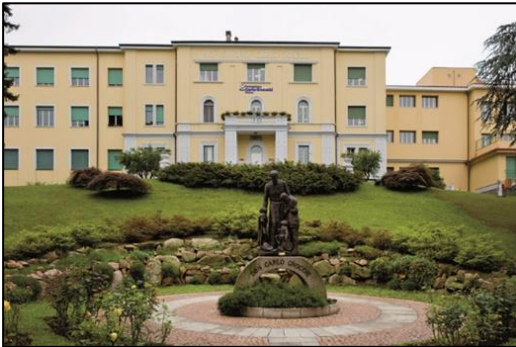
| <b>Indirizzo:</b> Via Nizza 6<br><b>Descrizione struttura:</b> Fondazione “Don Gnocchi” – Centro “Santa Maria al Monte” | | |

| <b>Note:</b><br>Edificio di 4 piani. Rilevato solo l'esterno in quanto di proprietà non comunale. | | | | |

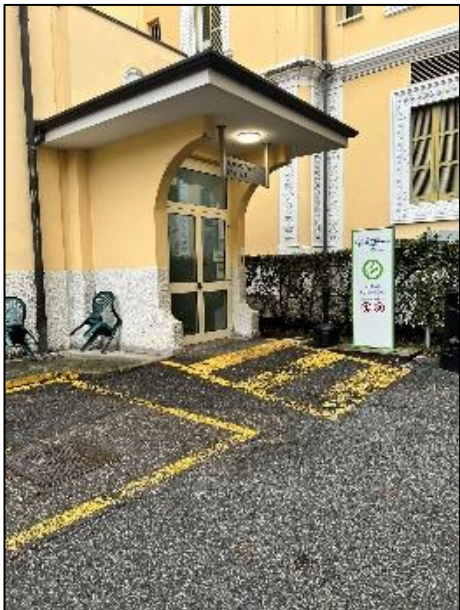
| FOTO | |
|---|---|
| N. 2.1<br> | N. 2.3<br> |

| | Elemento | Rif. normativa | SI / NO | Note |
|---|---|---|---|---|
| 2.1 | Il percorso pedonale che collega l'edificio al parcheggio e ai punti di fermata dei mezzi di trasporto è privo di barriere?<br>- gradini, dislivelli<br>- segnalatori tattili/colorati per ipovedenti (cambiamento di pavimentazione, sfere di 4-5 mm, griglie in corrispondenza degli attraversamenti) | DPR n.503/1996 Art.16<br><br>DM n.236/1989 Art. 4.2.3 | SI | L'edificio dispone di un ingresso separato per persone con disabilità in cui è presente solamente un ascensore che collega tutti i piani dell'edificio (foto) |

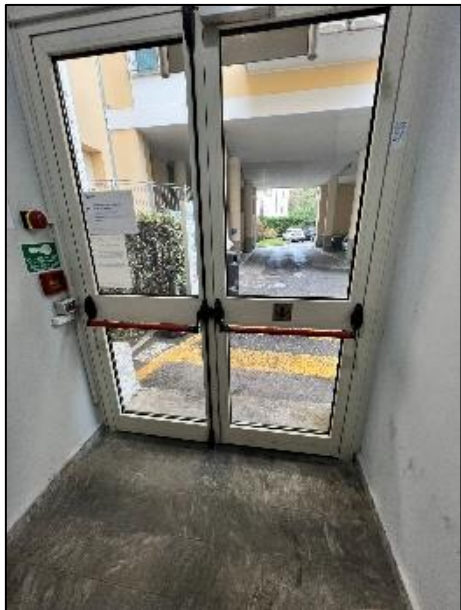
| | Elemento | Rif. normativa | SI / NO | Note |
|---|---|---|---|---|
| 2.3. | La zona antistante e retrostante la porta di ingresso è complanare con | DPR n.503/1996 | SI | (foto) |

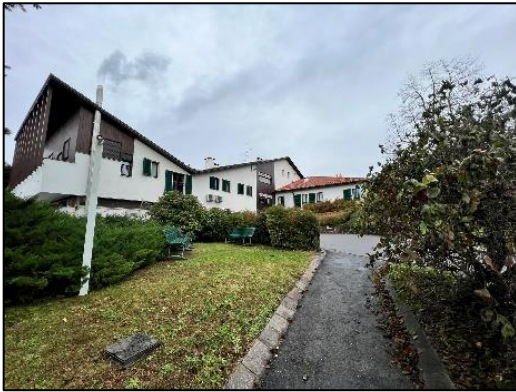
| PEBA – SCHEDA RILIEVO ATTREZZATURE SANITARIE E SOCIO-ASSISTENZIALI | | SA.2 |
|---|---|---|
| <p><b>Indirizzo:</b> Via Lazzari 25</p> <p><b>Descrizione struttura:</b> Fondazione “La Residenza”</p> | | |

| | Elemento | Rif. normativa | SI / NO | Note |
|---|---|---|---|---|
| 1.1 | Ci sono parcheggi riservati per persone con disabilità in prossimità del percorso di collegamento all'accesso? (min. 1 ogni 50) (3,20x6,00 m) (***) | DPR n.503/1996 Art.10-16 | SI | Parcheggi nel cortile interno |
| 2.1 | Il percorso pedonale che collega l'edificio al parcheggio e ai punti di fermata dei mezzi di trasporto è privo di barriere?<br>- gradini, dislivelli<br>- segnalatori tattili/colorati per ipovedenti (cambiamento di pavimentazione, sfere di 4-5 mm, griglie in corrispondenza degli attraversamenti) | DPR n.503/1996 Art.16<br>DM n.236/1989 Art. 4.2.3 | SI | Il percorso dal parcheggio all'ingresso della struttura è in salita |

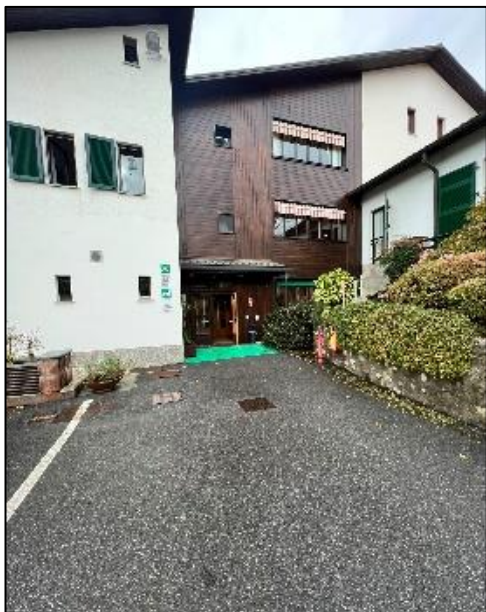
| FOTO | |
|---|---|
| N. 2.2<br> | N. 2.3<br> |

| | Elemento | Rif. normativa | SI / NO | Note |
|---|---|---|---|---|
| 2.2. | La finitura della pavimentazione dei percorsi pedonali esterni è in buono stato e antisdrucchiolo? | DPR n.503/1996 Art.15<br>DM n.236/1989 Art. 4.1.2 | SI | (foto) |

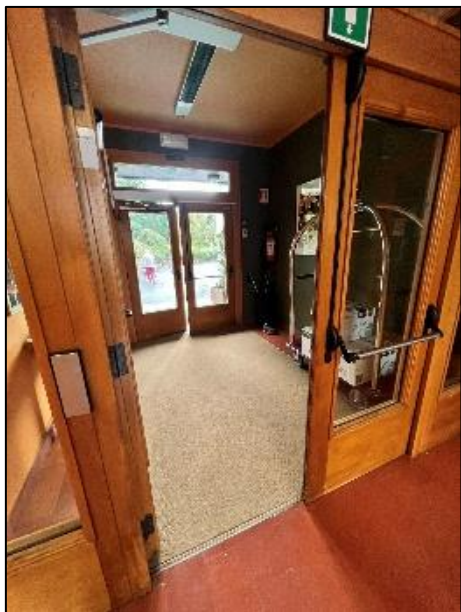
| | Elemento | Rif. normativa | SI / NO | Note |
|---|---|---|---|---|
| 2.3. | La zona antistante e retrostante la porta di ingresso è complanare con | DPR n.503/1996 | SI | (foto) |

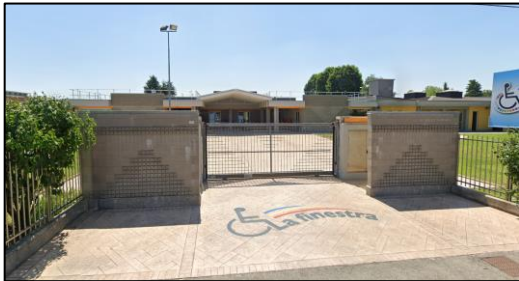
| <b>Indirizzo:</b> Via G. di Vittorio 7<br><b>Descrizione struttura:</b> | | |

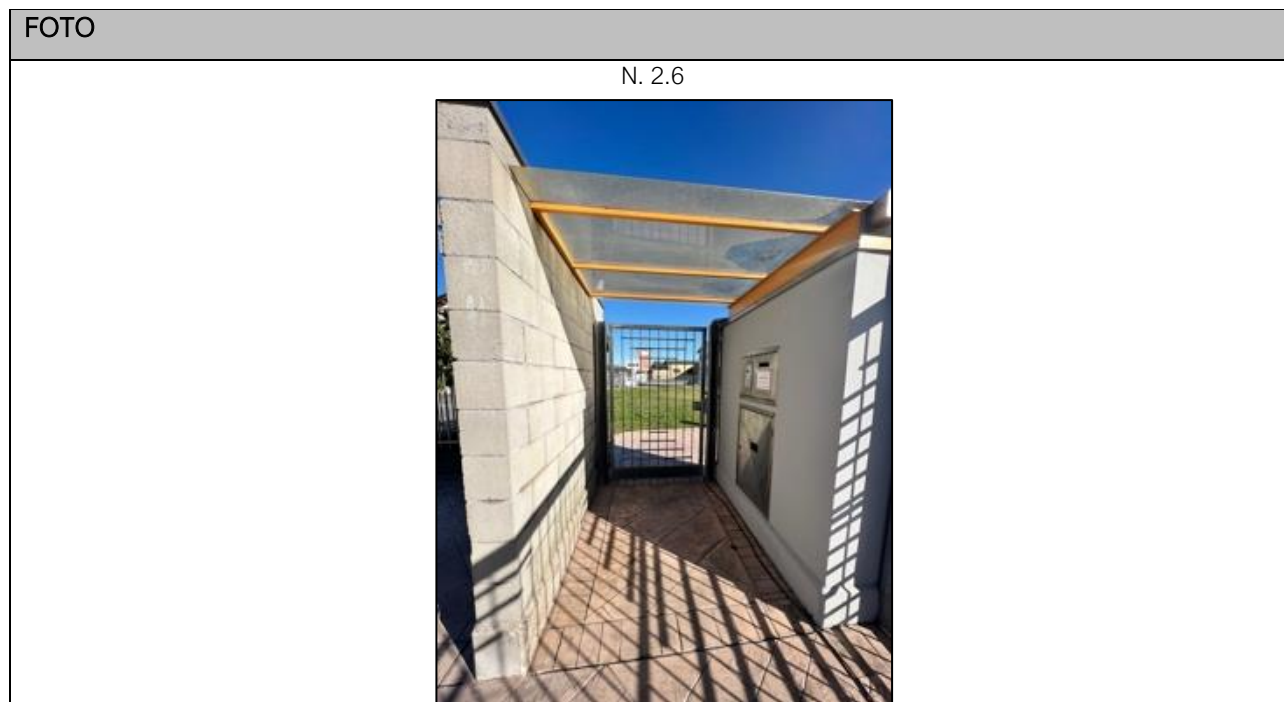
| 2.6 | Il campanello e/o citofono si trovano ad un'altezza da terra compresa tra 40 e 130 cm? | DPR<br>n.503/1996<br>Art.15<br><br>DM<br>n.236/1989<br>Art. 8.1.5 | NO | (foto) |

| Citofono posizionato non all'altezza richiesta |

| PROPOSTE DI INTERVENTO | | | COSTO UNITARIO DI MASSIMA STIMATO |
|---|---|---|---|
| II.01 | Assenza/inadeguatezza di sistema di chiamata esterno (citofono) | Installazione di campanello / citofono / videocitofono esterno accessibile dalla sedia a rotelle (altezza consigliata 110/120 cm). | € 1.487,61 |

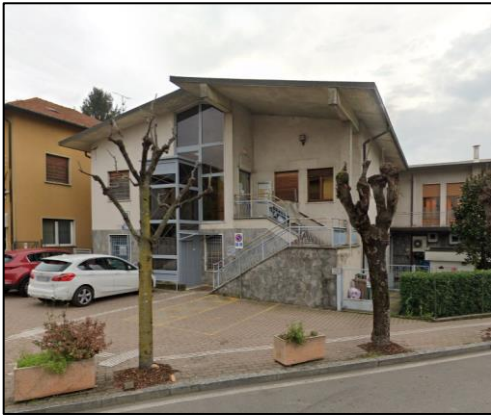
| PEBA – SCHEDA RILIEVO ATTREZZATURE SANITARIE E SOCIO-ASSISTENZIALI | | SA.4 |
|---|---|---|
| Indirizzo: Piazza Libertà 1 | | |
| Descrizione struttura: Sede ASST dei Sette Laghi | | |

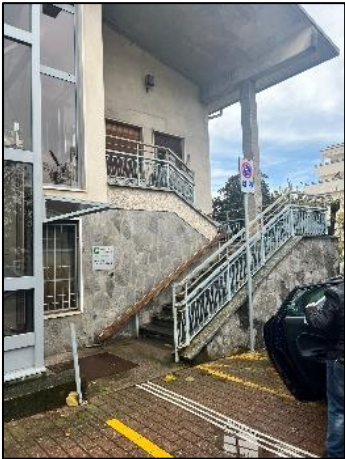
| N. 2.2 | N. 2.3 | N. 3.1 |

| | Elemento | Rif. normativa | SI / NO | Note |
|---|---|---|---|---|
| 2.2. | La finitura della pavimentazione dei percorsi pedonali esterni è in buono stato e antisdrucciolo? | DPR n.503/1996 Art.15<br><br>DM n.236/1989 Art. 4.1.2 | SI | (foto) |

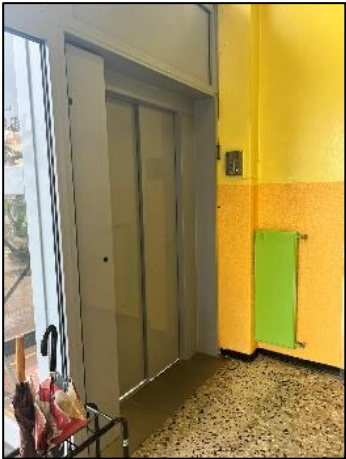
| | Elemento | Rif. normativa | SI / NO | Note |
|---|---|---|---|---|
| 2.3. | La zona antistante e retrostante la porta di ingresso è complanare con | DPR n.503/1996 | SI | (foto) |

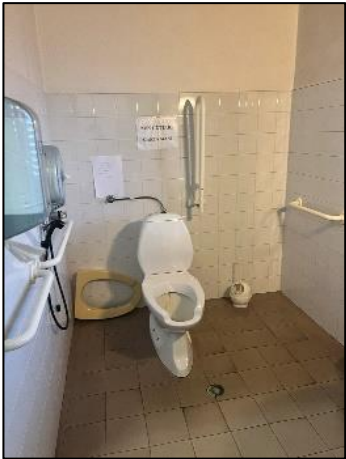
| 3.1 | La struttura è dotata di servizi igienici con caratteristiche e dimensioni minime tali da essere utilizzabili anche da persone con disabilità e in numero adeguato? | DPR<br>n.503/1996<br>Art.15<br><br>DM<br>n.236/1989 | SI | (foto) |

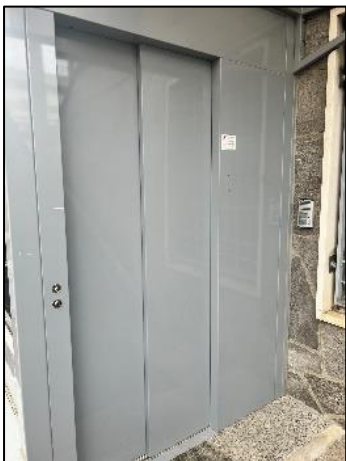
| <p>N. 4.2</p> | <p>N. 4.3</p> |

| 4.2 | L'ascensore esistente possiede tutti i requisiti previsti dalla norma? (**) | DM n.236/1989 Artt. 4.1.12 - 8.1.12 | SI | (foto) |

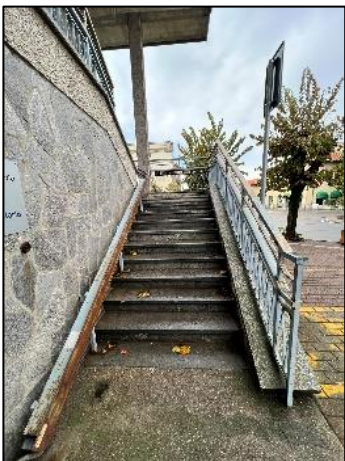
| 4.3 | La rampa del corpo scala ha larghezza minima 120 cm (80 cm se la scala non è ad uso pubblico o parte comune)? | DPR n.503/1996 Artt. 7-15<br>DM n.236/1989 Artt. 4.1.10 - 8.1.10 | SI | (foto) |
| 4.4 | Il corpo scala è dotato di corrimano su entrambi i lati? È posto ad un'altezza di 90-100 cm? È dotato di doppio corrimano a 75 cm da terra (edifici con prevalenza bambini) | | NO | |

| Le scale non presentano il doppio corrimano |

| PROPOSTE DI INTERVENTO | | | COSTO UNITARIO DI MASSIMA STIMATO |
|---|---|---|---|
| II.08 | Assenza o inadeguatezza di corrimano ai lati della scala | Inserire/sostituire corrimano su entrambi i lati della scala, visivamente percepibile anche a distanza da parte di persone ipovedenti, e conforme alla normativa e alla prestazione richiesta. | € 56,06 al ml |
