## P.E.B.A.

### Piano di Eliminazione delle Barriere Architettoniche

## Allegato 1g

### Schede di rilievo dei principali percorsi di connessione

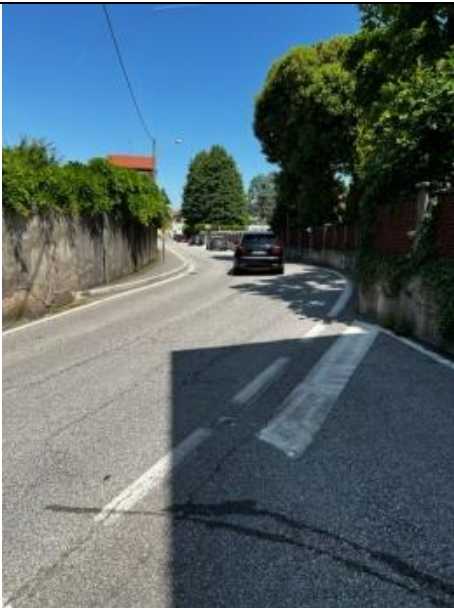
| <p>L'incrocio con via dei Mulini risulta molto pericoloso e senza presenza di percorsi pedonali delimitati. Il marciapiede finisce con un gradino e non sono presenti attraversamenti pedonali.</p> | | |

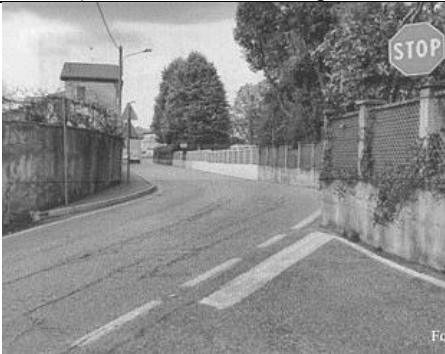
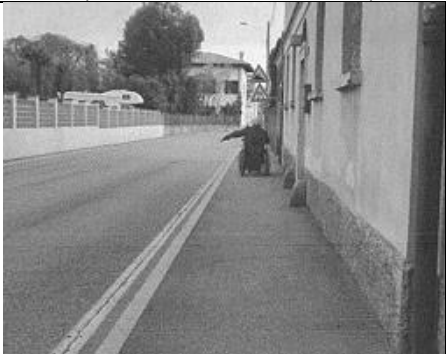
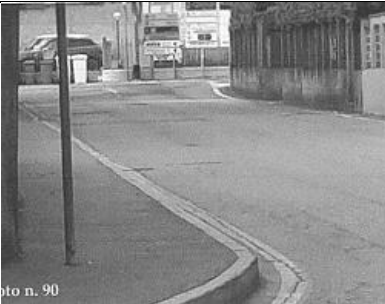
| <p>Manca un passaggio pedonale con salita sul marciapiede per le carrozzine.</p> | | |

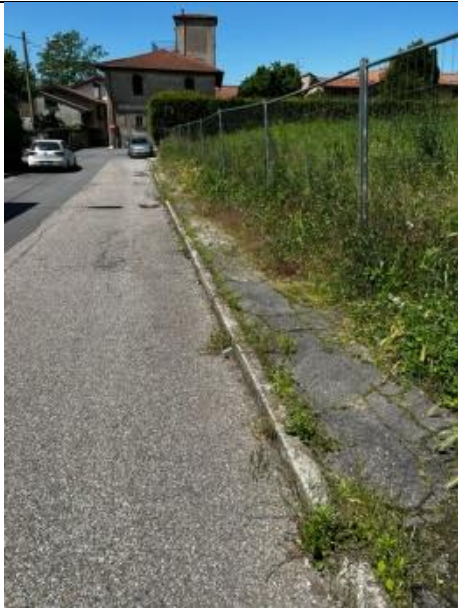
| VIA PIAVE | |

| VIA PIAVE | |
|---|---|
| Il percorso pedonale presenta una pavimentazione sconnessa e con larghezza ridotta. | Angolo via Fulvio De Salvo: all'altezza del civico 23, da area pedonale a marciapiede vi è grande difficoltà di salita. |

| GIUDIZIO COMPLESSIVO | | | ACCESSIBILITA' MEDIA |
|---|---|---|---|
| IE.03 | Percorso con sconnessioni puntuali, buche, mancata finitura, deformazioni | Adeguamento del percorso tramite demolizione e rifacimento del | € 33,79 al mq |

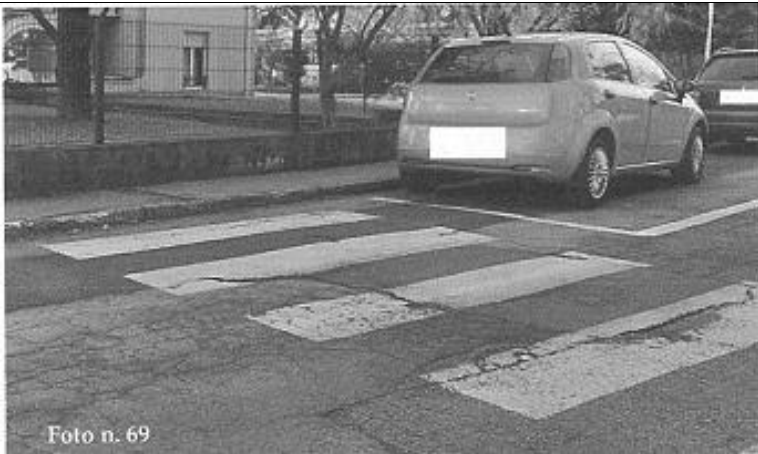
| VIA CAMPAGNETTA | |
|---|--|
| Mancanza di rampa di salita/discesa sull'attraversamento pedonale. | |

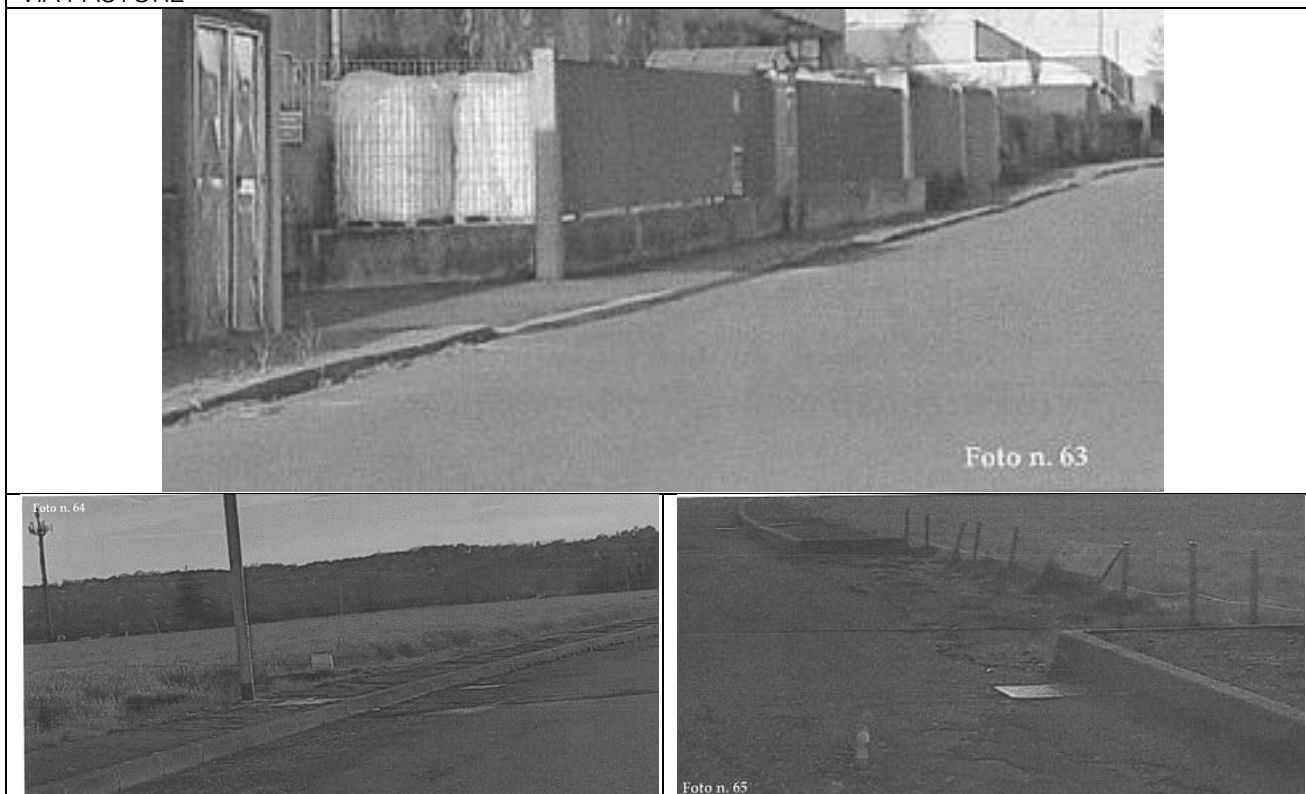
Davanti alla ditta Synco i marciapiedi sono sconnessi, presentano notevoli crepe e la pavimentazione è sfaldata oltre ad esserci altri tombini sporgenti. La zona in questione è ad alta frequentazione in occasione di manifestazioni.

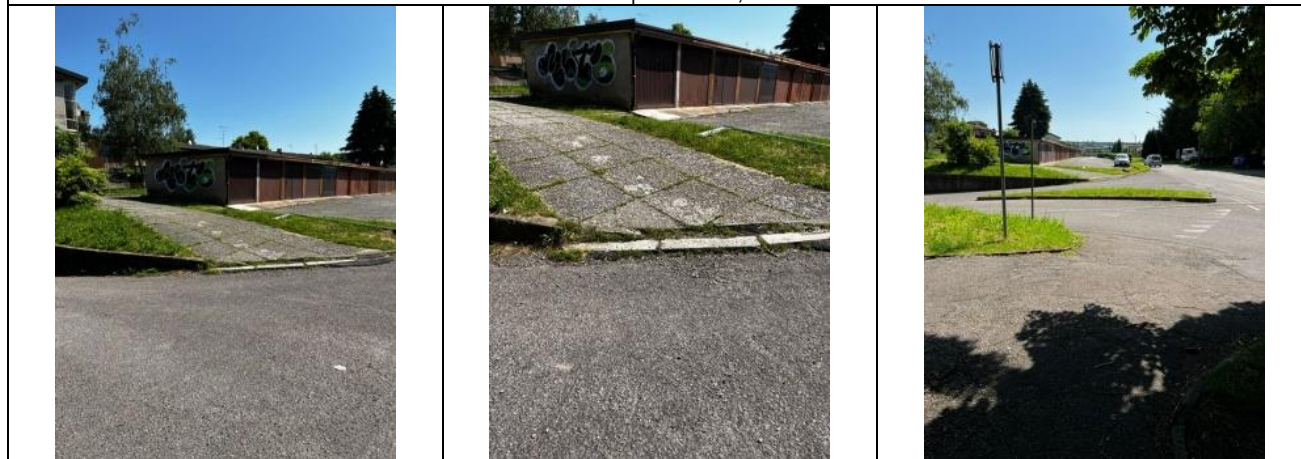
Non è presente un attraversamento pedonale, e una delle due parti del marciapiede presente un dislivello dovuto alla pavimentazione sconnessa, nonché una rampa con pendenza elevata.

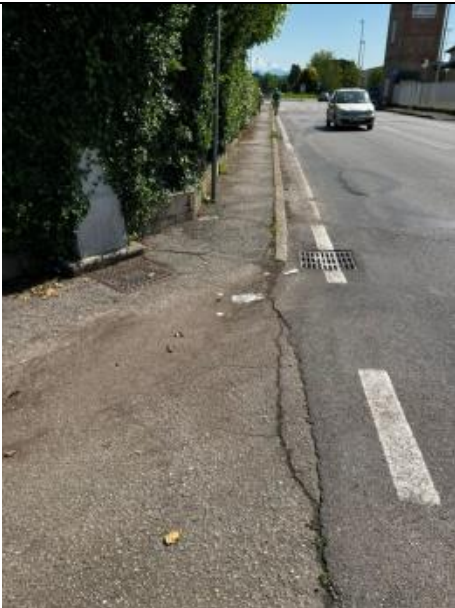
| VIA DI VITTORIO | |
|---|---|
| Presenza di marciapiede avente larghezza ridotta e arredo urbano che ne riduce maggiormente il passaggio. | Tratto di marciapiede con pavimentazione sconnessa. |

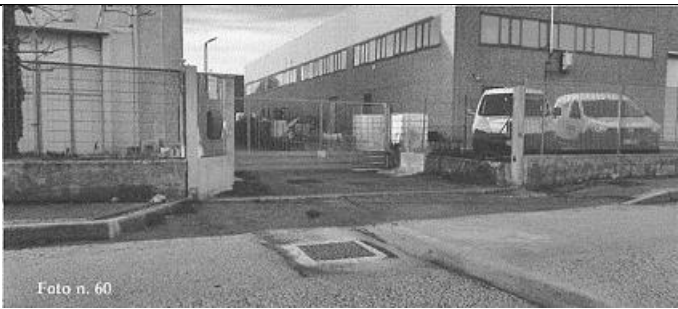
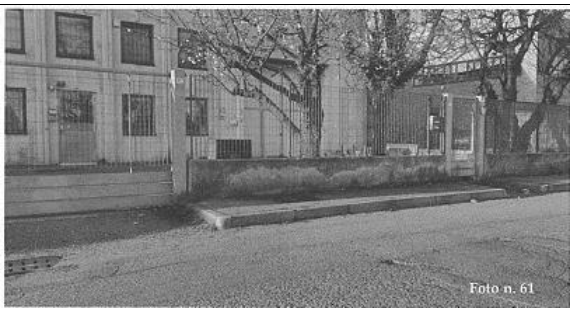
| VIA PASTORE | |
|---|---|
| Il marciapiede sul lato destro della ditta Moog Italiana è sprovvisto di salita/discesa. All'altezza dell'area verde (zona Pre-Njmega), assenza di rampe di accesso, e continuando lungo la via il marciapiede è sconnesso, i tombini sono sporgenti e pericolosi anche per le persone normodotate. | |

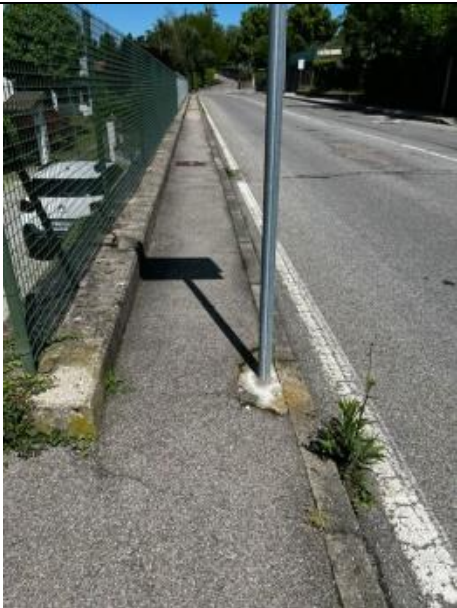
| VIA ALFREDO DI DIO | |
|---|---|
| Il percorso pedonale risulta avere una larghezza inferiore a 90 cm, e dotato di arredo urbano che ne riduce ulteriormente la larghezza. | Non risultano presenti rampe per raggiungere l'attraversamento pedonale dal marciapiede. |

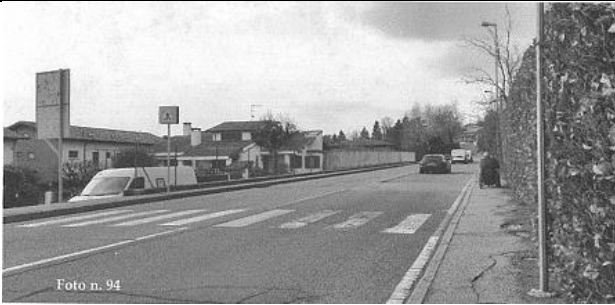
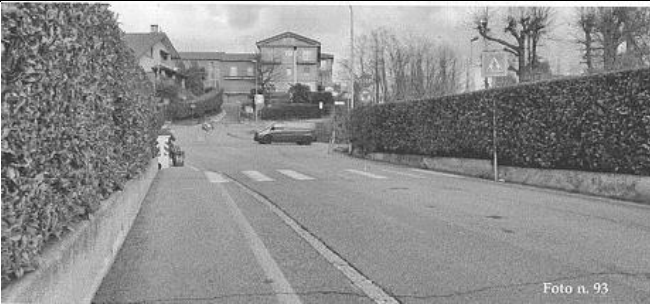
| VIA ALFREDO DI DIO | |
|---|---|
| Incrocio con via Fulvio De Salvo: mancanza di passaggio pedonale per marciapiedi, proseguendo sulla via Alfredo Di Dio i marciapiedi sono stretti ed usurati e all'altezza dei passaggi pedonali vi è la mancanza di salite/discese adeguate, oltre a non esserci un accesso adeguato al parcheggio per disabili. | |

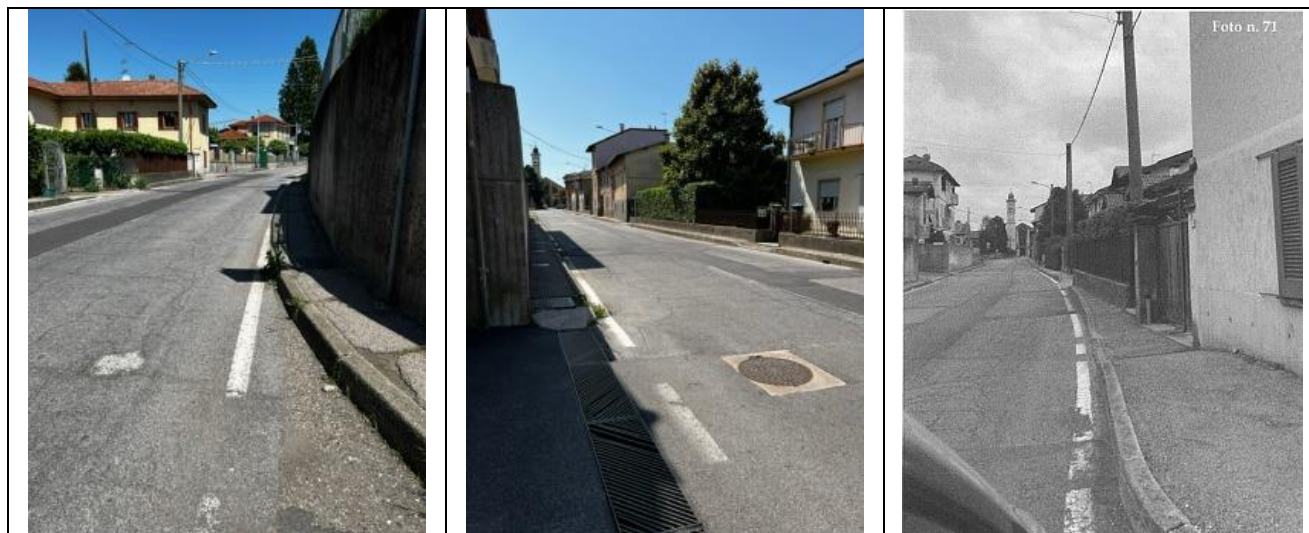
I marciapiedi presenti su entrambi i lati della strada risultano essere di larghezza inferiore a 90 cm.  
 Percorrendo la via in direzione Malnate, il marciapiede di destra è impraticabile.

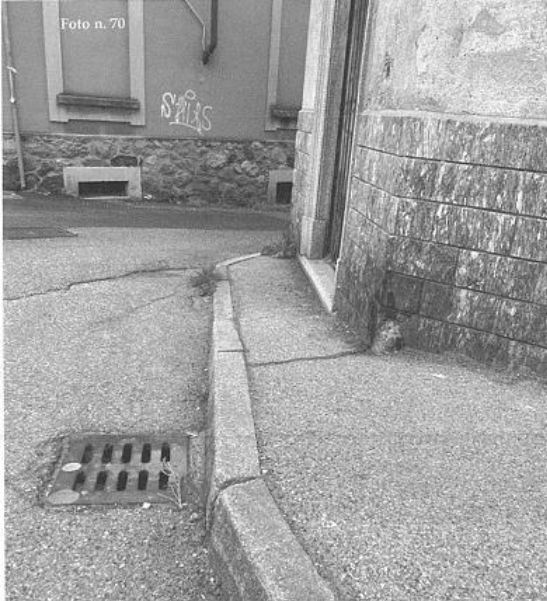
| PIAZZA BAI | |
|---|---|
| All'altezza del ristorante "Il Chierichetto", i marciapiedi sono entrambi molto stretti. | |

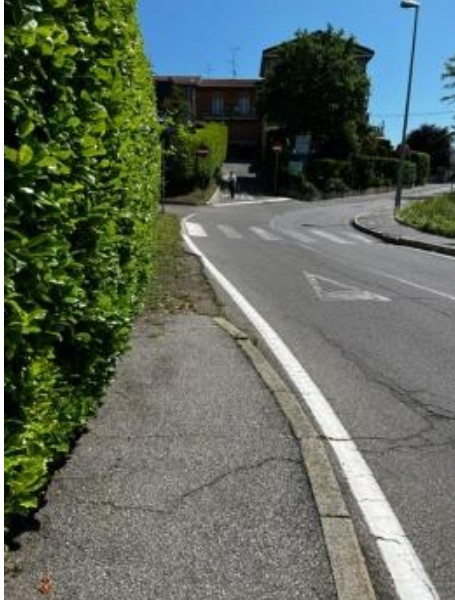
| VIA DEL BOLLERINO | |

| VIA DEL BOLLERINO | |
|---|---|
| E' presente un gradino per scendere dal marciapiede, e l'attraversamento pedonale termina su un'area erbosa. | |

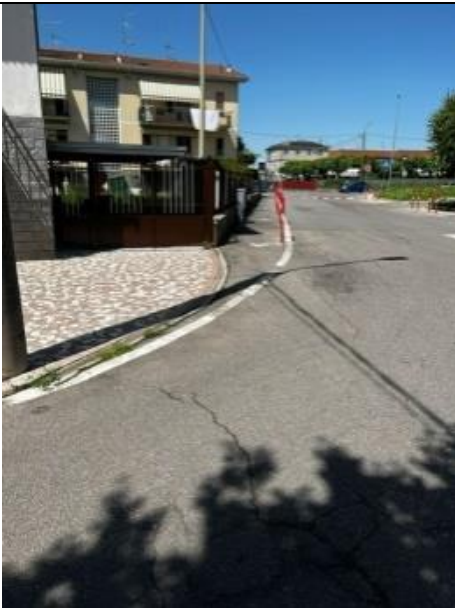
| VIA DEL BOLLERINO | |

| VIA DEL BOLLERINO | |
|---|--|
| <p>Il percorso pedonale termina senza attraversamento pedonale, che servirebbe per poter raggiungere il parco giochi e il relativo percorso pedonale che lo contorna.</p> | |

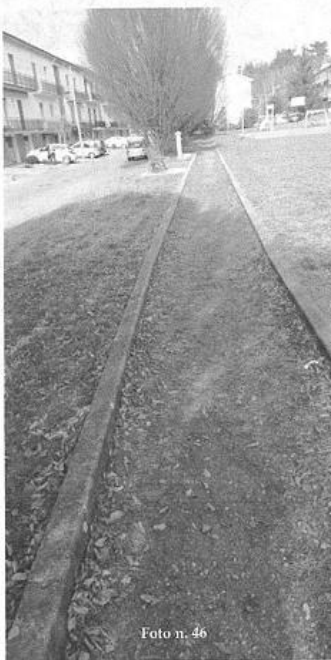
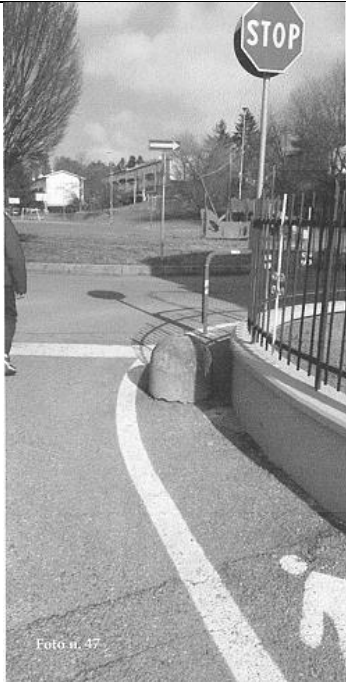
| VIA FIRENZE | |
|---|---|
| <p>Foto n. 46</p> | <p>Foto n. 47</p> |

| VIA FIRENZE | |
|---|---|
| <p>Parchetto di via Firenze presenta varie criticità; inoltre è presente un panettone sperduto sullo spazio per i pedoni.</p> | |

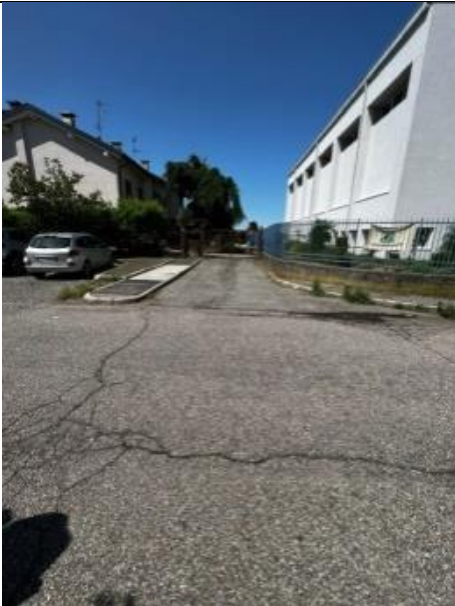
| VIA VERBANO | | |

| VIA VERBANO | | |
|---|--|--|
| Presenza di marciapiedi senza rampa di collegamento con la carreggiata. | | |

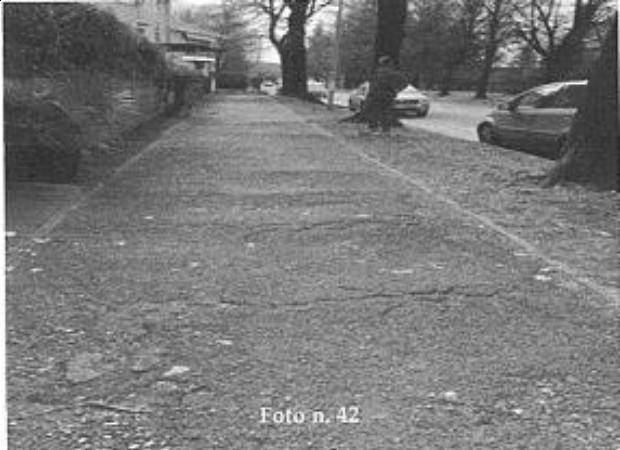
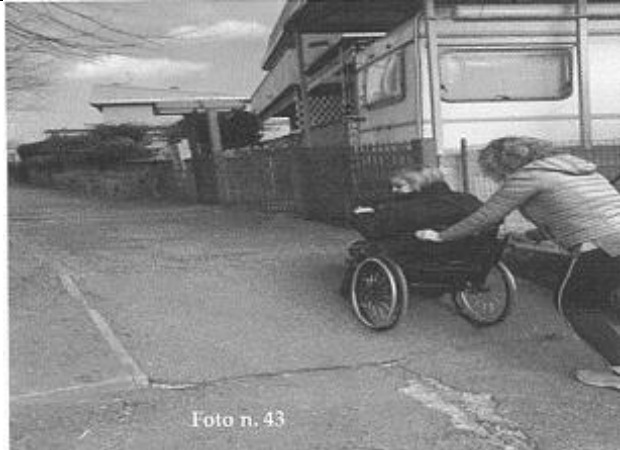
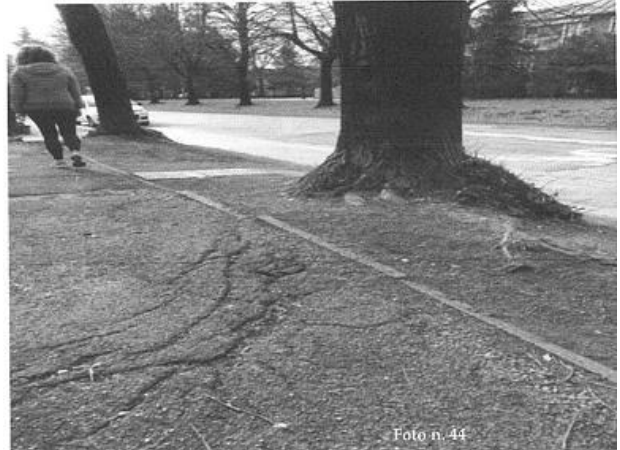
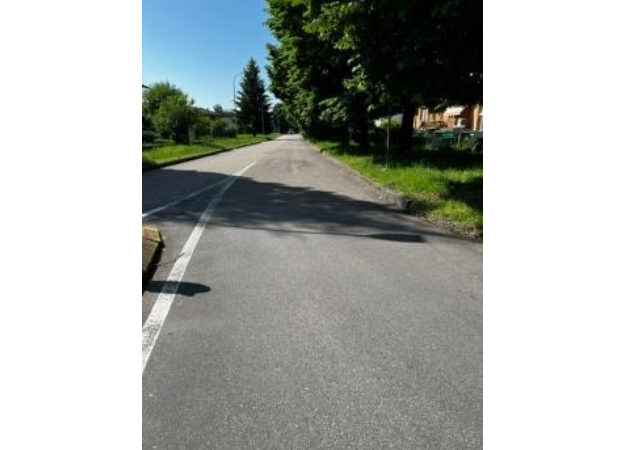
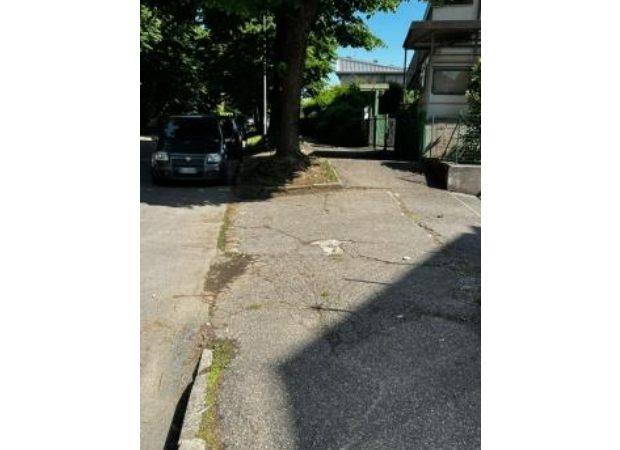
| VIA MONTELUONGO | |
|---|---|
| <p>All'inizio della via sono totalmente assenti i marciapiedi. Essendo la strada larga ed essendoci del prato ai lati della stessa, si potrebbe proporre un sentiero simile a quello esistente in viale Milano. Verso la fine della via, quando inizia il marciapiede, molto sconnesso, c'è una salita e una discesa ripidissima davanti ad un passo carraio. Giunti alla fine della via è difficile raggiungere la zona verde compresa fra via Piave e via Di Vittorio poiché non ci sono passaggi sicuri e accessibili.</p> <p>In alcuni tratti non è presente un percorso pedonale, ma sono presenti lungo la strada delle zone alberate rialzate dalla carreggiata, con pavimentazione prativa.</p> <p>E' presente una rampa con pendenza elevata e con pavimentazione lievemente sconnessa.</p> | |

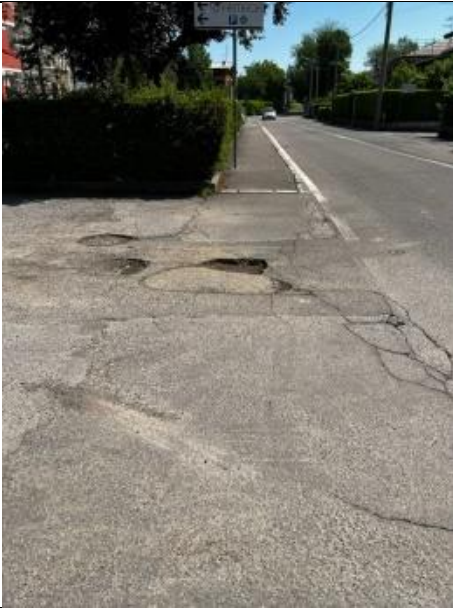
| VIA CAPRERA | |

| VIA CAPRERA | |
|---|---|
| | Presenza di strada con pavimentazione sconnessa. |

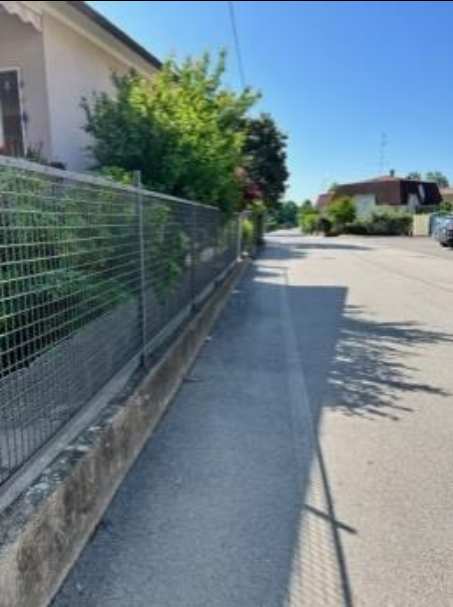
| VIA NOVARA | |

| VIA NOVARA | |
|---|---|
| | Presenza di percorso pedonale con segnaletica orizzontale poco visibile ed assenza di segnaletica verticale. |

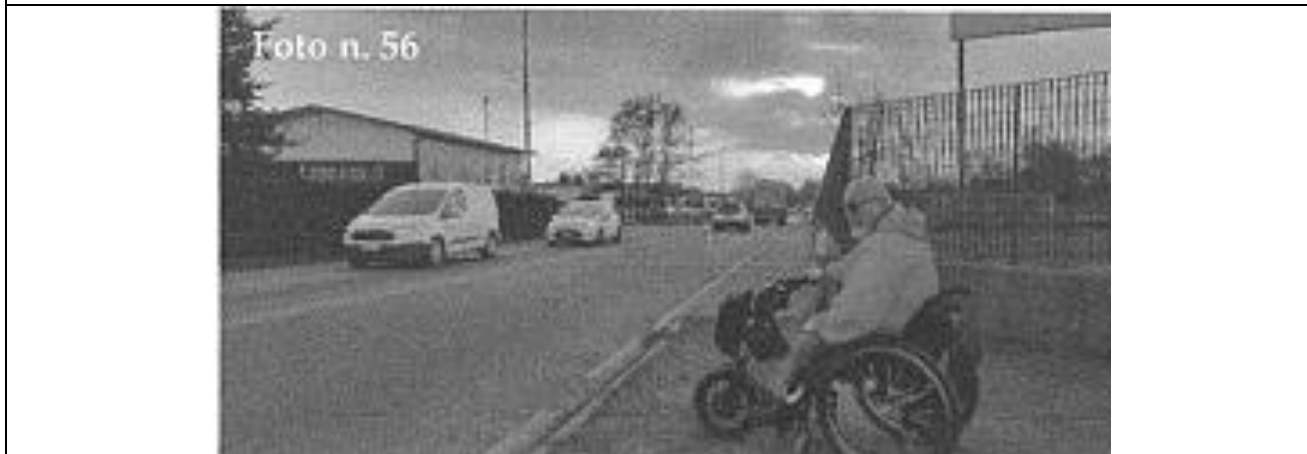
All'altezza della sede degli Alpini non vi sono le strisce pedonali.

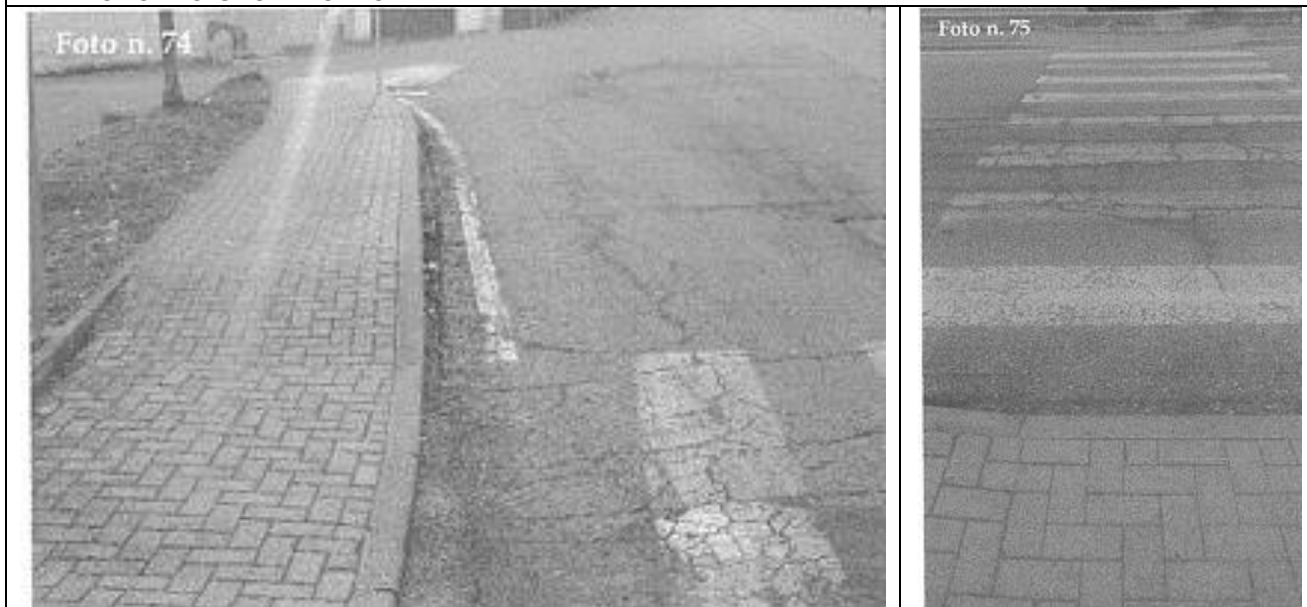
Il passaggio pedonale tra il parcheggio delle scuole medie e il parcheggio del Tigros è rialzato e difficoltoso, anche per i normodotati.

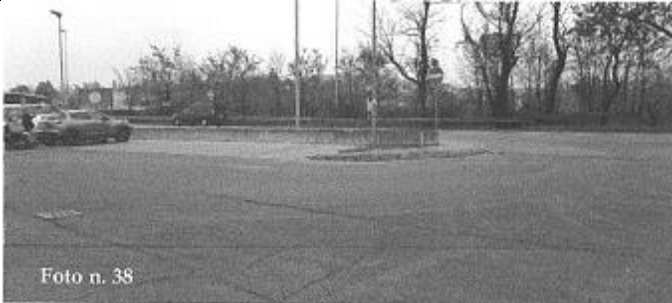
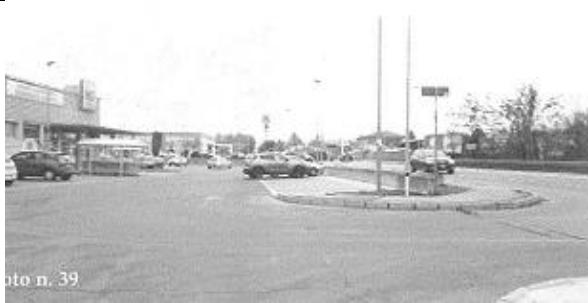
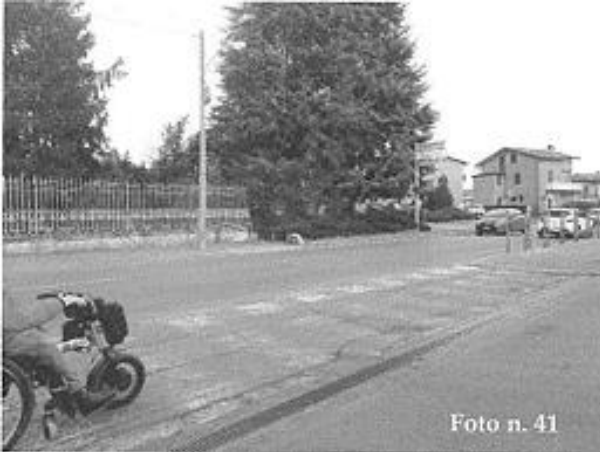
| <p>Il marciapiede si immette direttamente nel parcheggio auto della MD. All'altezza del distributore di benzina ENI, il marciapiede è alto e non c'è presenza di salita/discesa in concomitanza delle strisce pedonali.</p> | |

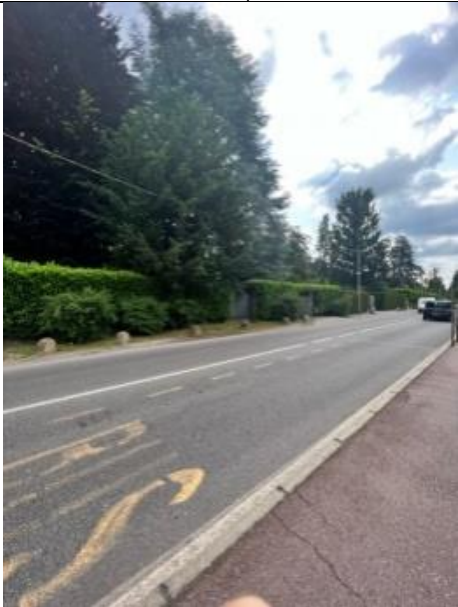
| <p>La parte destra della strada, in direzione del centro di Malnate, non dispone di un vero e proprio percorso pedonale, ma sono presenti fermate delle linee bus e attraversamenti pedonali. La pavimentazione non risulta complessivamente in buono stato (ghiaietto e erba che riduce il passaggio).</p> | <p>Il percorso pedonale posto sulla parte sinistra della via, in direzione del centro di Malnate, risulta, al contrario della parte destra, ad un livello rialzato rispetto alla carreggiata, e delimitato da paletti.</p> |

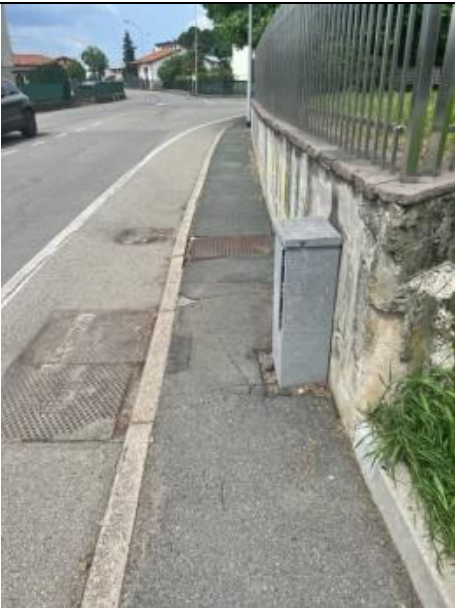
| VIA LUIGI SETTEMBRINI | |
|---|---|
| Presenza di arredo urbano che restringe il percorso. | Non è presente una rampa alla fine del marciapiede, in modo da poter scendere attraverso il gradino. |

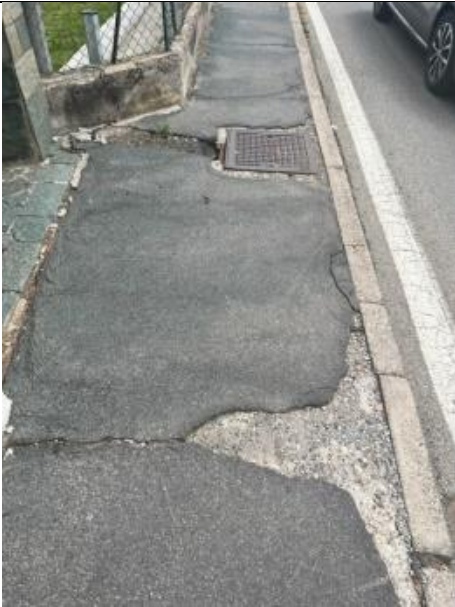
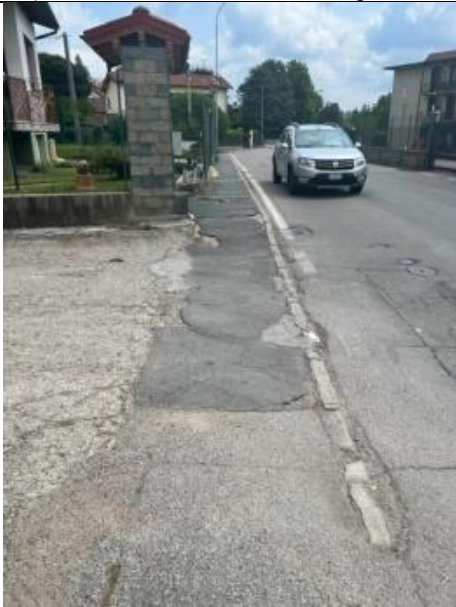
| VIA LUIGI SETTEMBRINI | |
|---|---|
| Il marciapiede presente, oltre a risultare stretto in quanto inferiore a 90 cm di larghezza, ha dei punti in cui la pavimentazione risulta fortemente sconnessa. | |

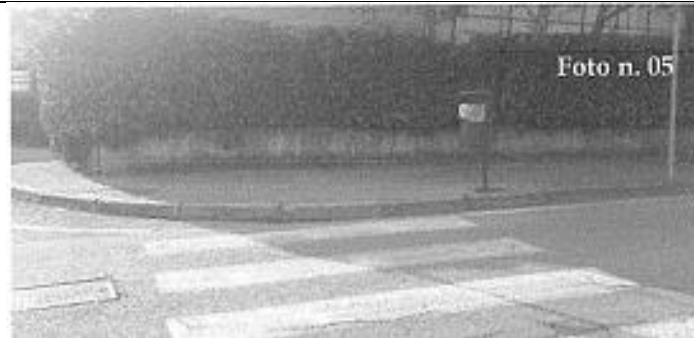
| VIA DON MAESANI | | | |
|---|--|---|---|
| Presenza di ostacoli, marciapiedi stretti, ammalorati, con rialzi e con più cabine telefoniche che restringono ulteriormente il passaggio. | | | |

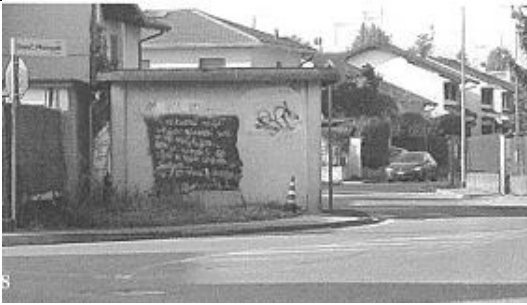
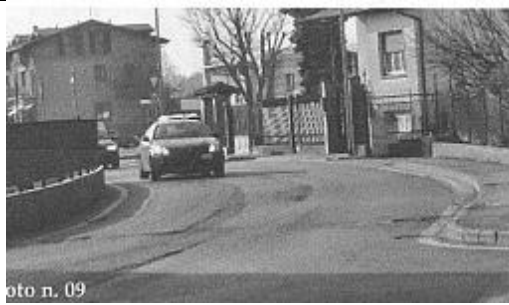
| VIA LUIGI SETTEMBRINI, ANGOLO VIA DON MAESANI | | |
|---|---|---|
| Marciapiedi stretti con rialzi, impraticabili da carrozzine e con pochi scivoli di salita/discesa. All'incrocio con viale Kennedy il marciapiede è impraticabile e pericoloso. | | |

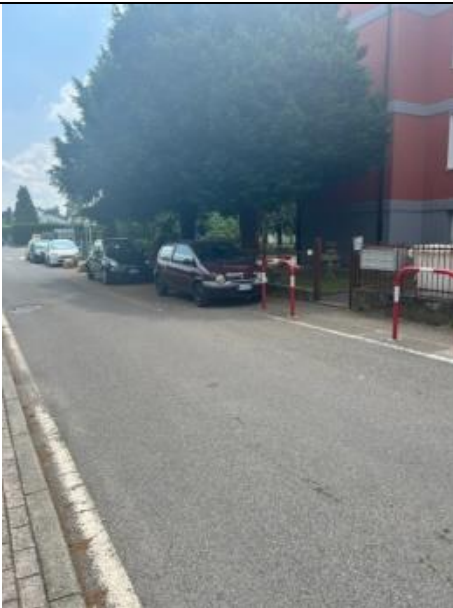
| <p>E' presente un percorso pedonale con sola segnalazione orizzontale poco visibile e con a fianco dei parcheggi, anch'essi poco visibili, per cui attualmente le auto, parcheggiando, invadono il passaggio pedonale impedendone il passaggio.</p> | |

| PROPOSTE DI INTERVENTO | | | COSTO UNITARIO DI MASSIMA STIMATO |
|---|---|---|---|
| IE.06 | Assenza di protezione del percorso pedonale | Inserimento di paletto/archetto parapedonale in acciaio (o ferro zincato o tinteggiato) finalizzato ad aumentare il livello di sicurezza dei pedoni. | € 139,05 cad |

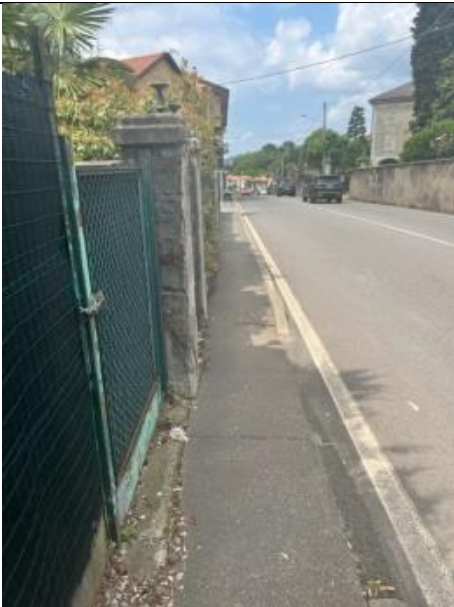
| <p>Marciapiede che ad un tratto si restringe, risultando stretto.</p> | <p>Presenza di semaforo con segnalazione acustica per non vedenti non funzionante.</p> |

| PROPOSTE DI INTERVENTO | | | COSTO UNITARIO DI MASSIMA STIMATO |
|---|---|---|---|
| IE.10 | Presenza di marciapiede/percorso con dimensioni non accessibili (larghezza <90 cm) | Realizzazione a fianco del percorso esistente, di una nuova pavimentazione pedonale, identica alla preesistente, aumentando la larghezza complessiva del percorso. Per consentirne l'uso da parte di persone in carrozzina, la larghezza minima dovrà essere di cm. 90/120. | € 79,52 al mq |

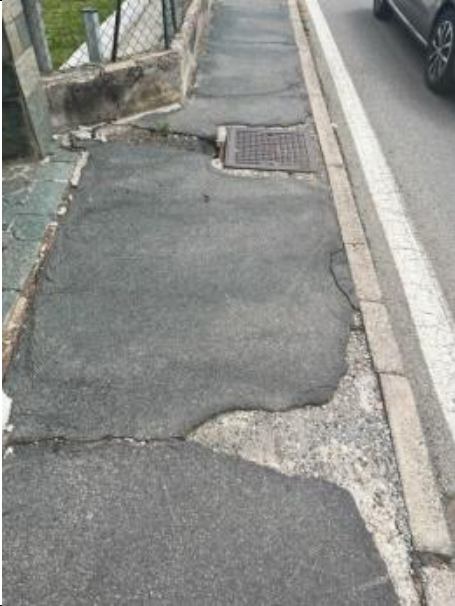
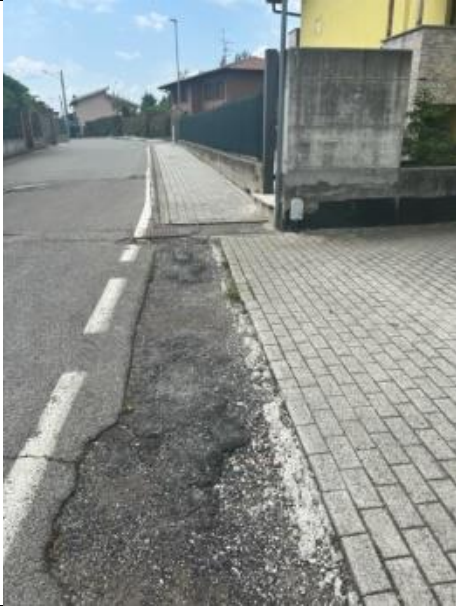
| VIA VINCENZO GIOBERTI | |

| VIA VINCENZO GIOBERTI | |
|---|---|
| Attualmente, la pavimentazione non risulta essere in buono stato di manutenzione. | |

| PROPOSTE DI INTERVENTO | | | COSTO UNITARIO DI MASSIMA STIMATO |
|---|---|---|---|
| IE.03 | Percorso con sconnessioni puntuali, buche, mancata finitura, deformazioni della pavimentazione | Adeguamento del percorso tramite demolizione e rifacimento del marciapiedi (a raso o in rilevato). | € 33,79 al mq |

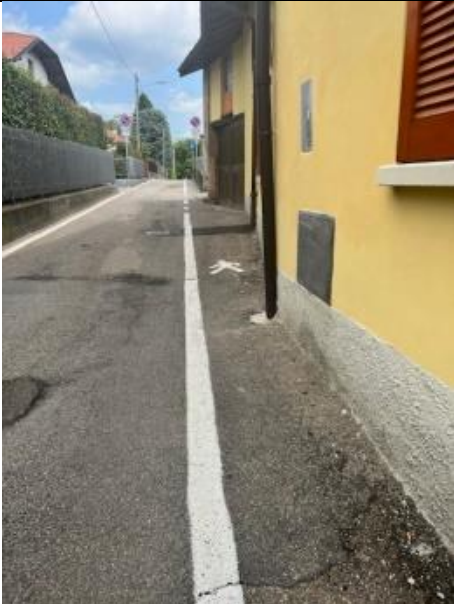
| VIA MARCO POLO | |

| VIA MARCO POLO | |
|---|--|
| Presenza di punti in cui si riduce il passaggio pedonale, e inoltre dove è presente l'arredo urbano d'ostacolo. | |

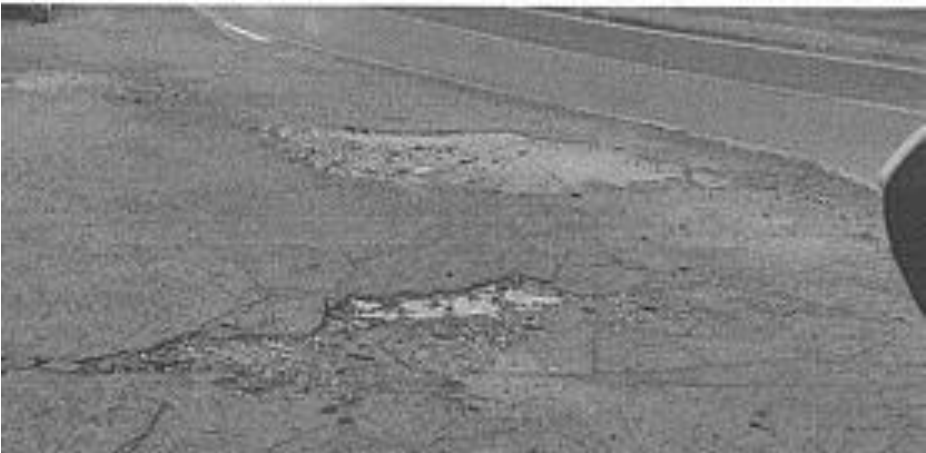
| VIA GENERAL CADORNA | |
|---|---|
| | All'altezza del ponte della ferrovia, i marciapiedi risultano dissestati. |

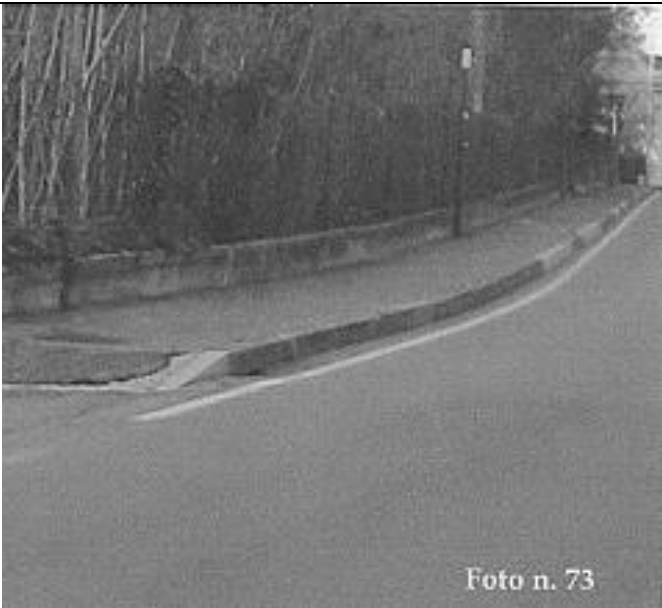
| VIA GENERAL CADORNA | |
|---|---|
| | <p>Foto n. 73</p> |

| VIA GENERAL CADORNA | |
|---|---|
| | <p>All'altezza del passaggio a livello , il marciapiede, nelle stagioni primaverili ed estive è invaso, sul lato sinistro, da erbacce e sterpaglie.</p> |

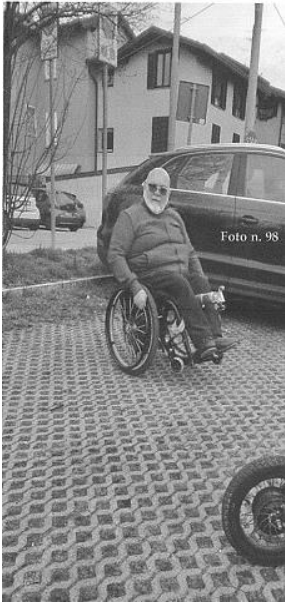
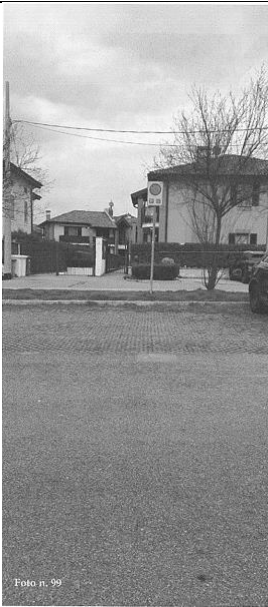
| VIA GIUSEPPE VERDI | |

| VIA GIUSEPPE VERDI | |
|---|---|
| <p>La pavimentazione del parcheggio non risulta idonea per i disabili.</p> | |

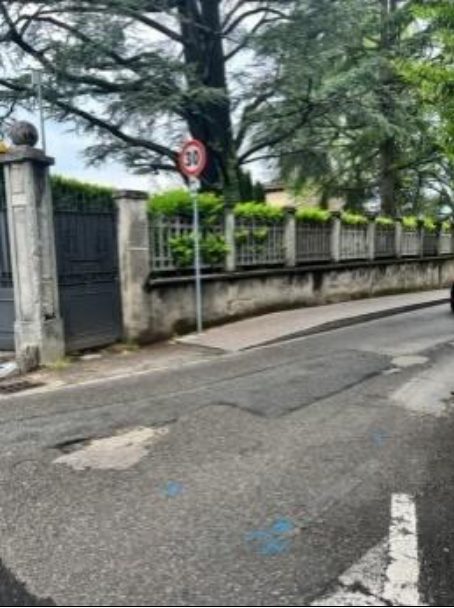
| VIA DIAZ – VIA ARNALDO DE MOHR | | |

| VIA DIAZ – VIA ARNALDO DE MOHR | | |
|---|--|--|
| Tratto di strada con assenza di attraversamenti pedonali. | | |

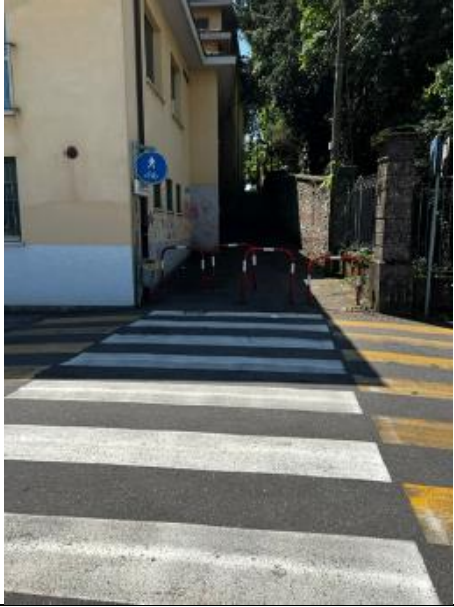
| VIA MONFERRATO | | |

| VIA MONFERRATO | | |
|---|--|--|
| Strada completamente pedonale con pendenza elevata. | | |

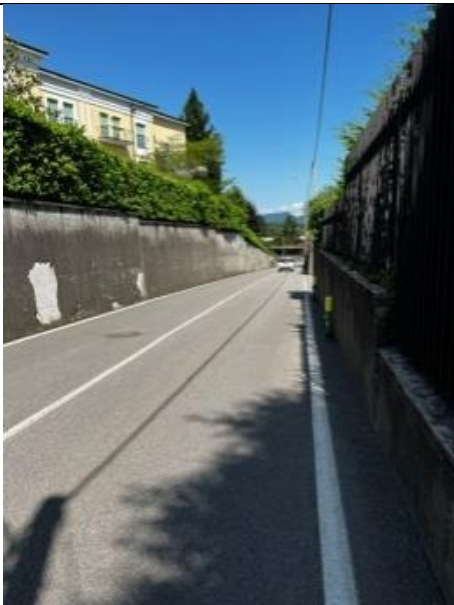
| VIA NIZZA | | |

| VIA NIZZA | | |
|---|---|--|
| Strada con assenza di percorso pedonale dedicato, risultando essere quindi molto pericolosa per i disabili. | | |

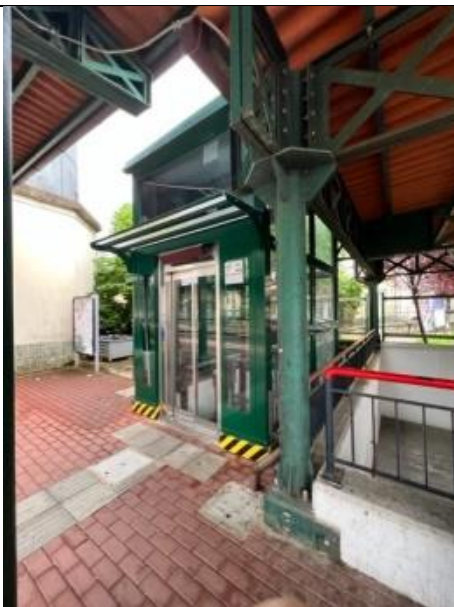
| STAZIONE FERROVIARIA – PIAZZA BIANCHI LURASCHI | | |

| STAZIONE FERROVIARIA – PIAZZA BIANCHI LURASCHI | | |
|---|---|--|
| Presenza di diversi ascensori per il collegamento verticale di tutti i binari. | | |

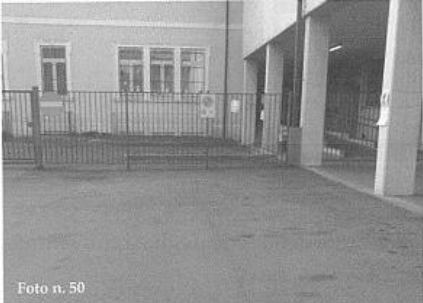
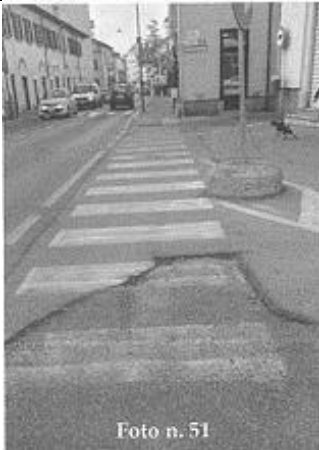
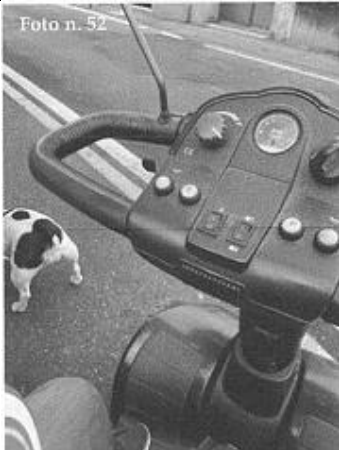
| VIA LIBIA – VIA MARTIRI PATRIOTI | | |
|---|---|---|
| <p>Marciapiede strettissimo, nonostante la rimozione dei pali, sulla curva che costeggia il ristorante cinese. In questo punto c'è anche da tener presente il grande movimento di persone che si crea nei momenti di ingresso e uscita dalla scuola con mamme anche con passeggini. Uno scooter elettrico deve necessariamente stare sulla strada per girare a sinistra. Il parcheggio disabili in via Libia (ingresso secondario Scuola Primaria "Battisti") non è delimitato, nè ben evidenziato. All'incrocio con via Somalia le strisce pedonali presentano buche dove è facile che la carrozzina rimanga incastrata con il rischio di ribaltarsi. Inoltre, per accedere alla palestra di via Libia è presente un montacarichi di cui le chiavi sono a disposizione solo nei giorni di apertura della scuola primaria "Battisti", in quanto sono in dotazione al personale ATA e a nessun altro in quanto la struttura non ha un custode.</p> | | |

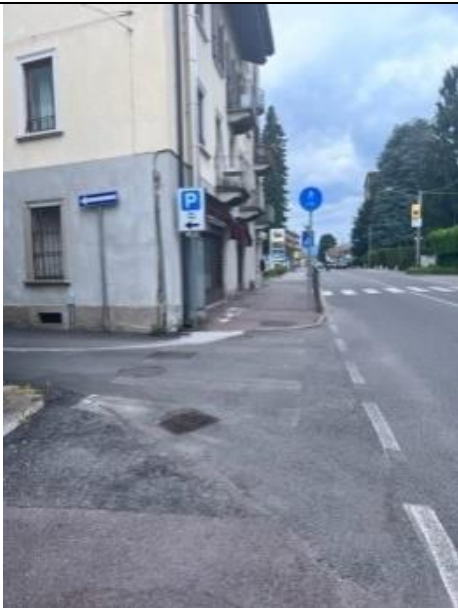
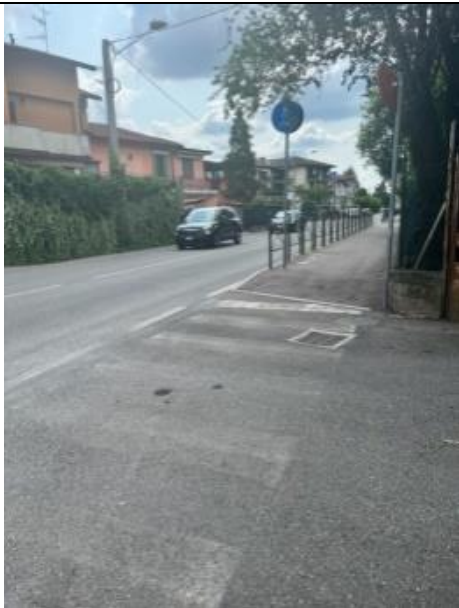
| VIALE KENNEDY | |

| VIALE KENNEDY | |
|---|---|
| Alcuni attraversamenti pedonali presenti lungo la via risultano poco visibili. | |

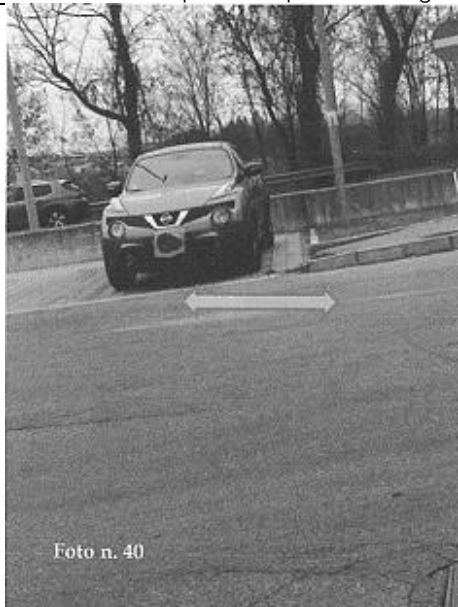
| VIALE KENNEDY | |
|---|---|
| All'altezza della Ferramenta Maccicchini, il panettone blocca il marciapiede. | |

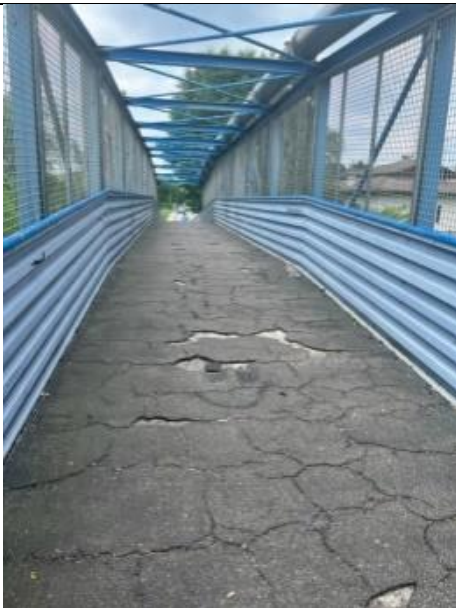
| VIA NAZARIO SAURO | |

| VIA NAZARIO SAURO | |
|---|--|
| Presenza di cavalcavia con pavimentazione in pessimo stato di manutenzione. | |

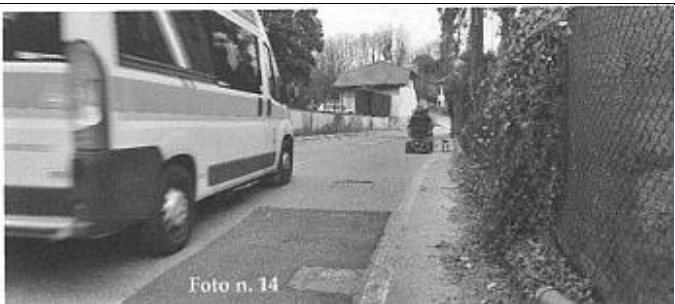
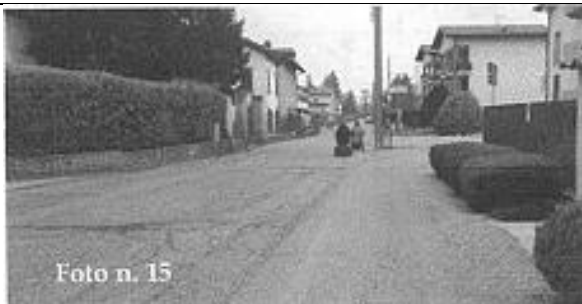
| VIA P.LAZZARI | |

| VIA P.LAZZARI | |
|---|---|
| Pericolosa la percorrenza anche per i pedoni normodotati. | |

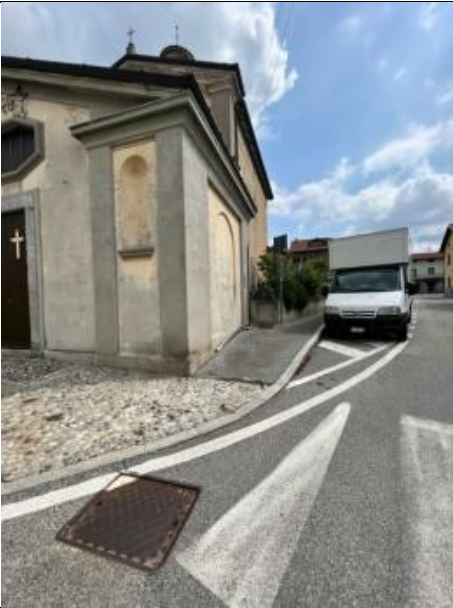
| PIAZZA DON LAZZARI | | |

| L'attraversamento pedonale termina sul sagrato della chiesa, composto da sassi, rendendo difficile il movimento delle persone con disabilità. | | |

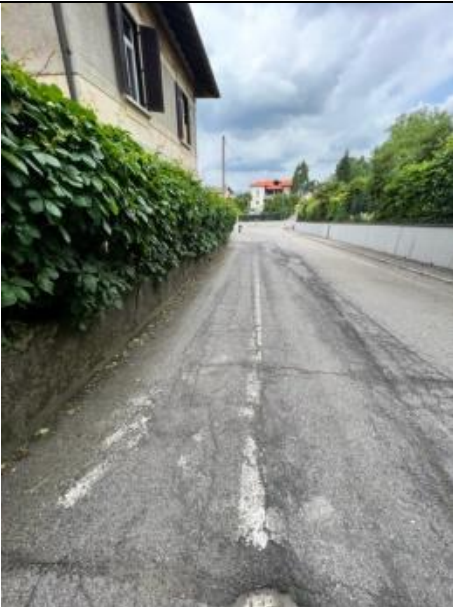
| VIA MONTE GRAPPA | | |

| La segnaletica orizzontale del percorso pedonale risulta poco visibile. | | |

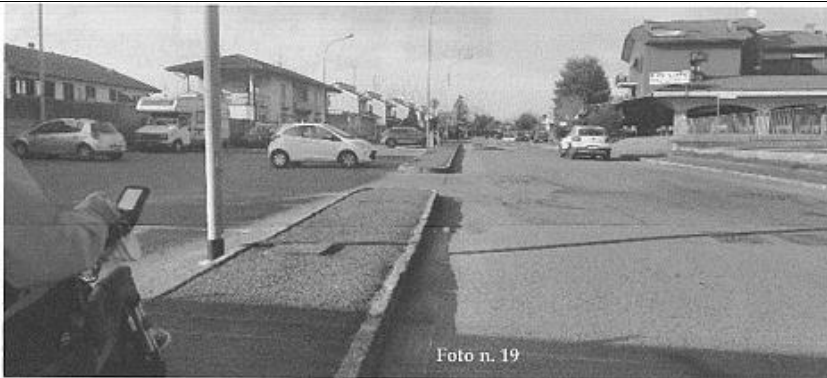
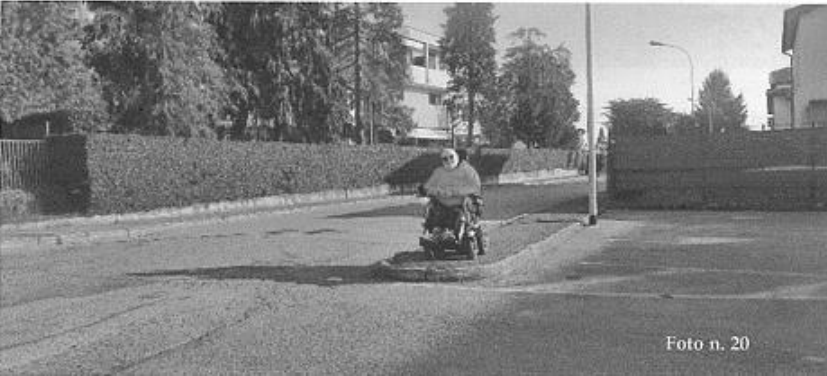
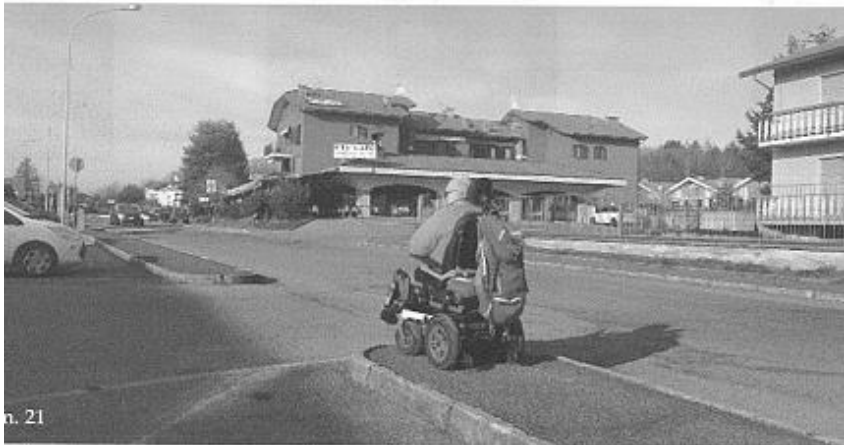
| VIA PIETRO NENNI | |
|---|---|
| <p>I marciapiedi risultano essere senza scivoli salita/discesa ed anche usurati (tombini sporgenti), di conseguenza pericolosi anche per i non vedenti.</p> | |

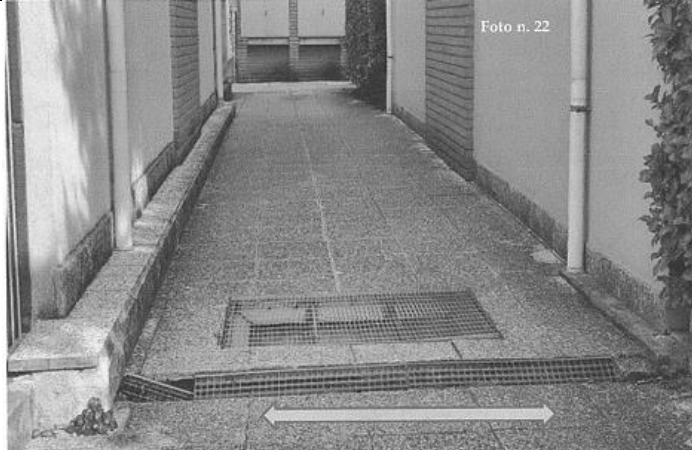
| VIA FERRARI | |
|---|---|
| In corrispondenza delle villette ai civici nn.53/55, presenza di rialzo e griglia rotta. | |
