## P.E.B.A.

### Piano di Eliminazione delle Barriere Architettoniche

## Allegato 1g

### Schede di rilievo dei principali percorsi di connessione

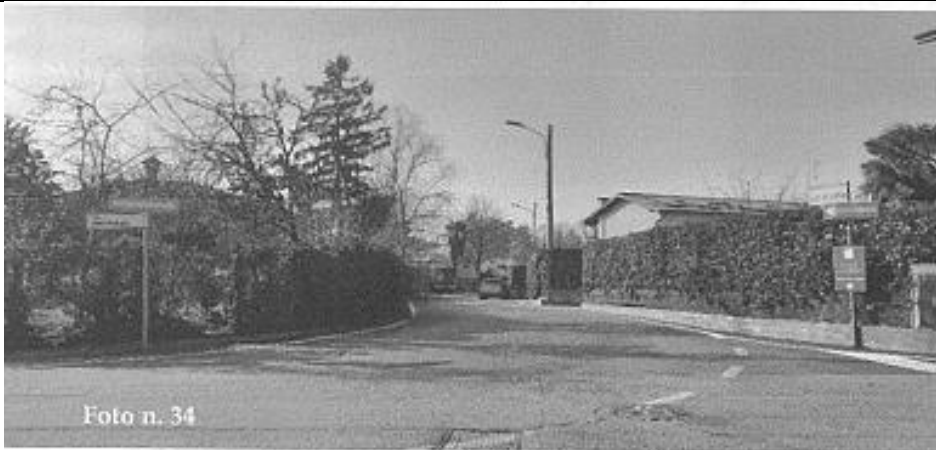
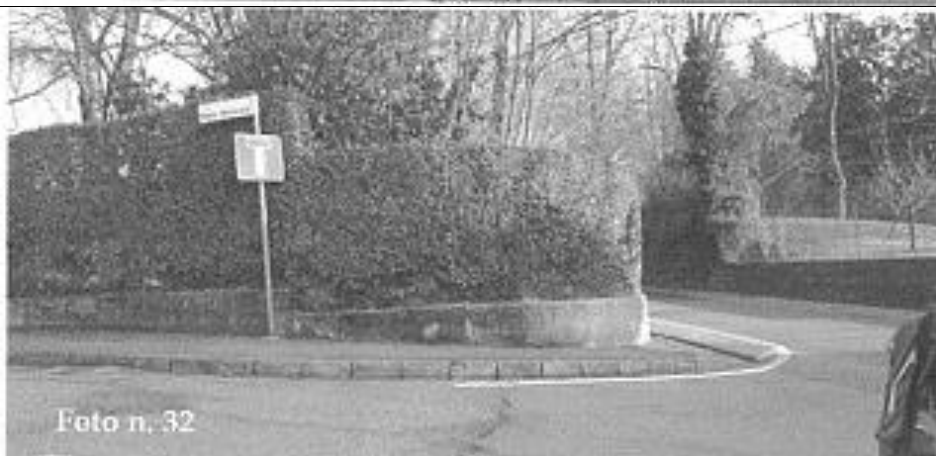
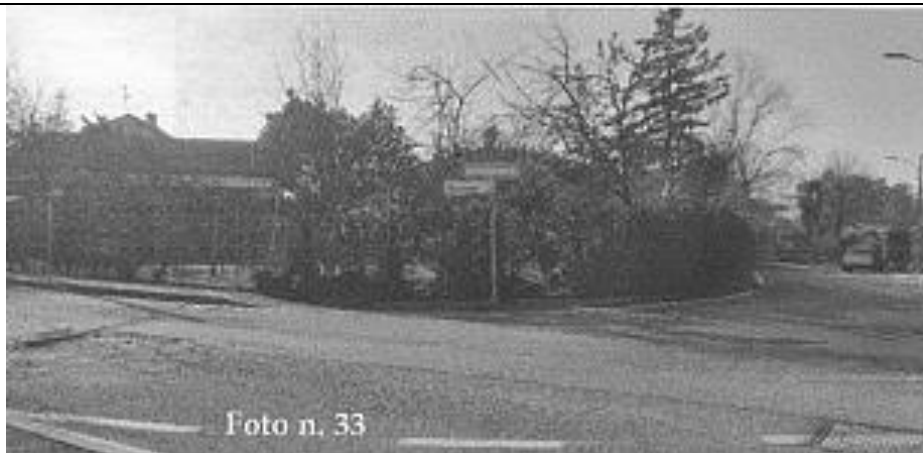
| VIA HERMADA / VIA COL DI LANA | |

Nessun passaggio pedonale, né messa in sicurezza e termine marciapiedi in curva.

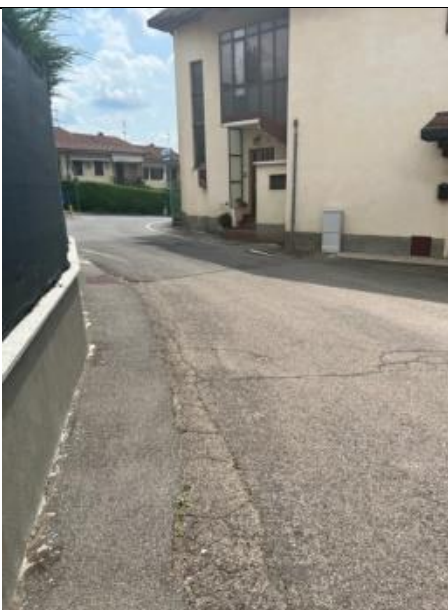
#### VIA PASTRENGO

La segnaletica orizzontale del percorso pedonale risulta poco visibile.

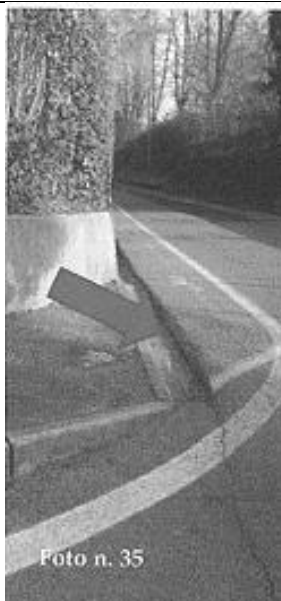
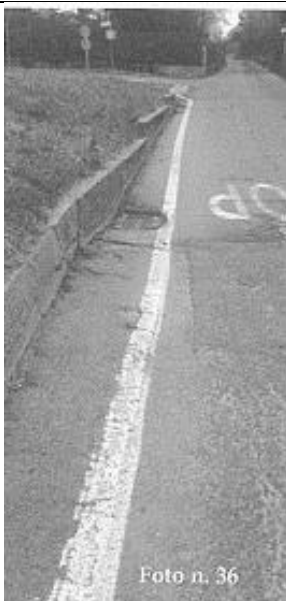
| VIA DELLA BRASCELA | | | |

| VIA DELLA BRASCELA | | | |
|---|--|---|--|
| <p>Passaggio difficoltoso causa scarico acqua laterale, in cui si manifesta il blocco delle ruote delle carrozzine. È opportuno installare una griglia di raccordo.</p> | | | |

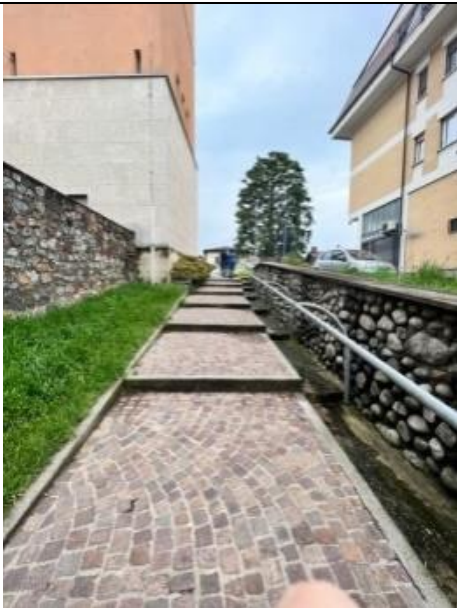
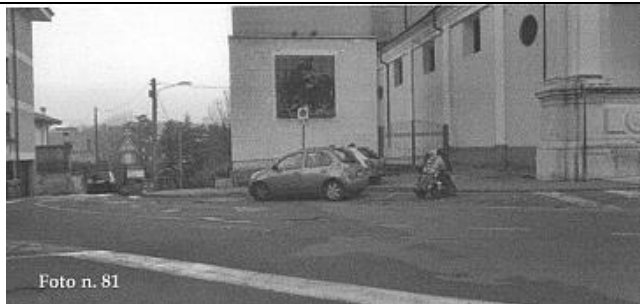
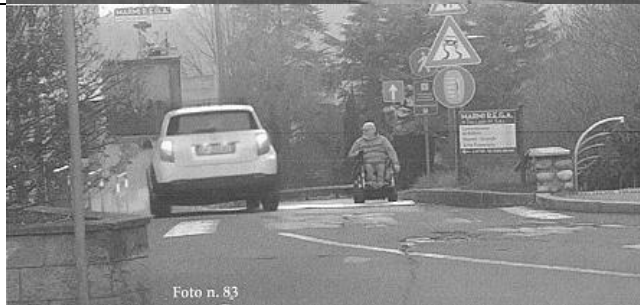
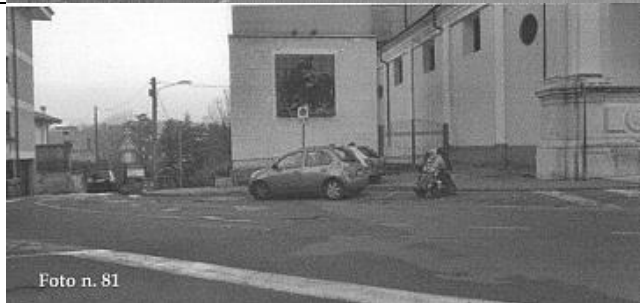
| VIA DELLE RIMEMBRANZE | |
|---|---|
| <p>E' possibile raggiungere il cimitero tramite una scalinata adiacente, ma entrambe le possibilità non sono utilizzabili da persone con disabilità.</p> | <p>All'altezza delle strisce pedonali il marciapiede non ha salita/discesa, inoltre la strada pedonale per arrivare al cimitero è provvista solo di scale e non ha una via di accesso adatta alle carrozzine.</p> |

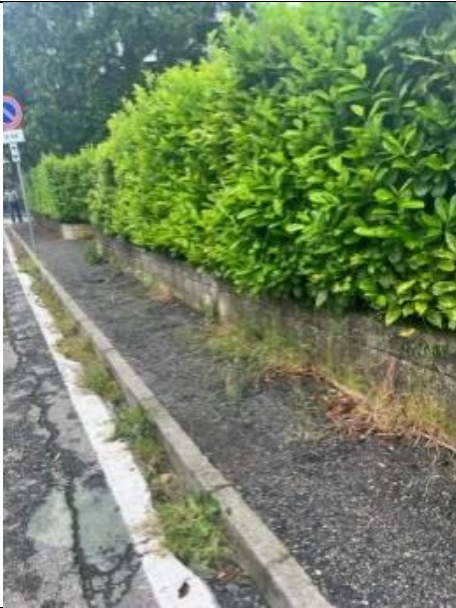
| VIA SAN FRANCESCO | |

| Marciapiede con presenza di sconnessioni nella pavimentazione. | |

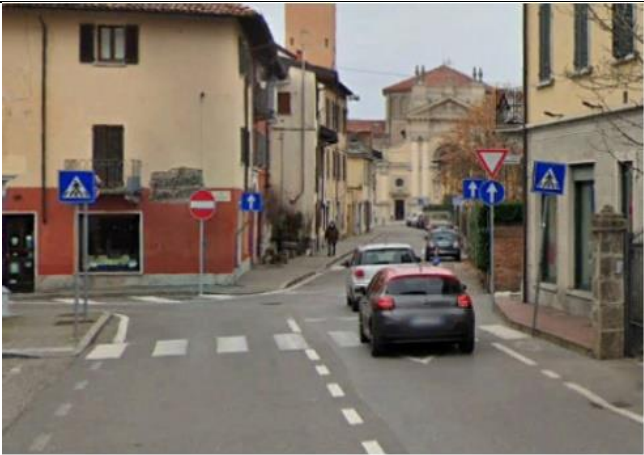
| Presenza di attraversamento pedonale non dotato di accessi. | Manca attraversamento pedonale. |

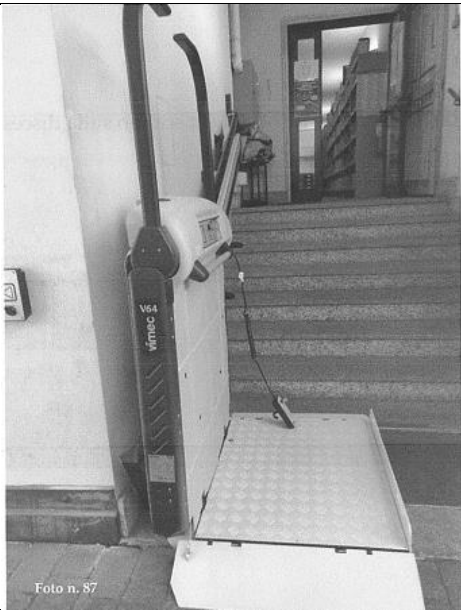
| VIA VOLTA | |

| VIA VOLTA | |
|---|--|
| <p>In corrispondenza della biblioteca comunale, il montacarichi è appena stato sostituito, perfettamente funzionante ma manca un campanello per avvisare il personale.</p> | |

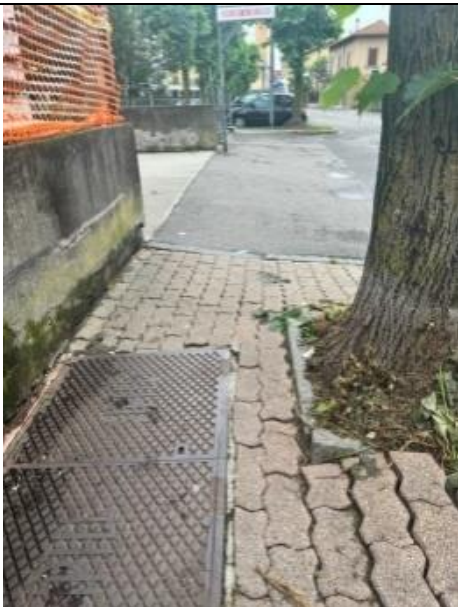
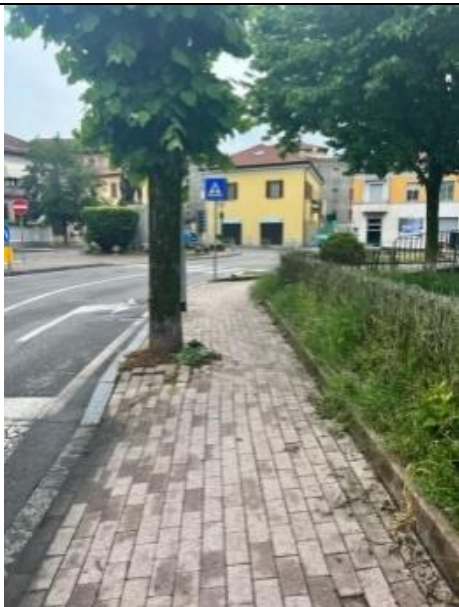
| VIA MARCONI | |

| VIA MARCONI | |
|---|---|
| <p>Strada con dimensioni adeguate, ma che risulta attualmente inaccessibile in quanto le radici delle piante hanno diminuito il passaggio ad una misura inferiore a 90 cm.</p> | |

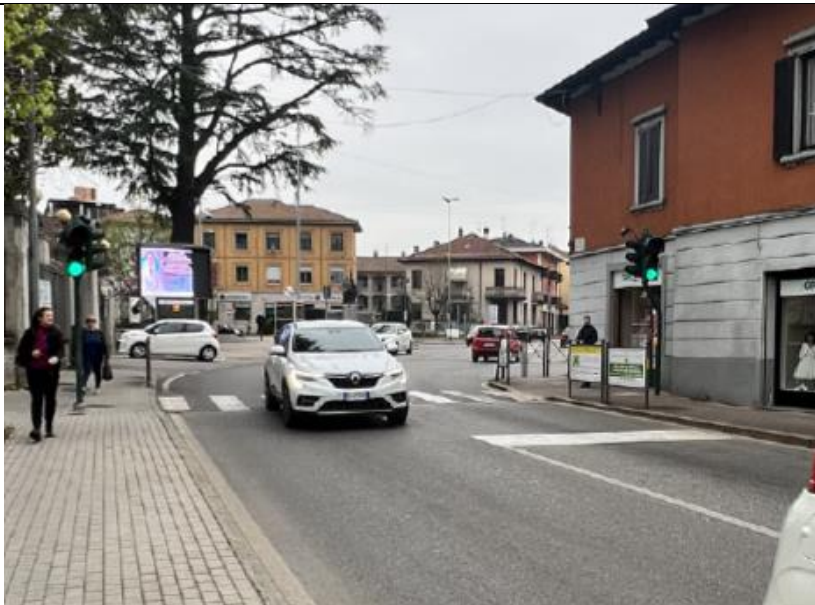
Presenza di un impianto semaforico con segnale acustico non funzionante.

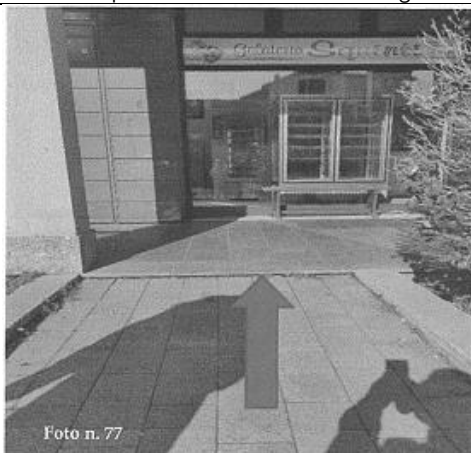
Foto n. 77

All'altezza della Gelateria Squinti, presenza di scalino per entrare nel porticato; zona Brasserie, c'è una scalinata senza una salita/discesa funzionale alle carrozzine; zona Studio Veterinario Cadonà, la larghezza del marciapiede è inadeguata e manca salita/discesa.

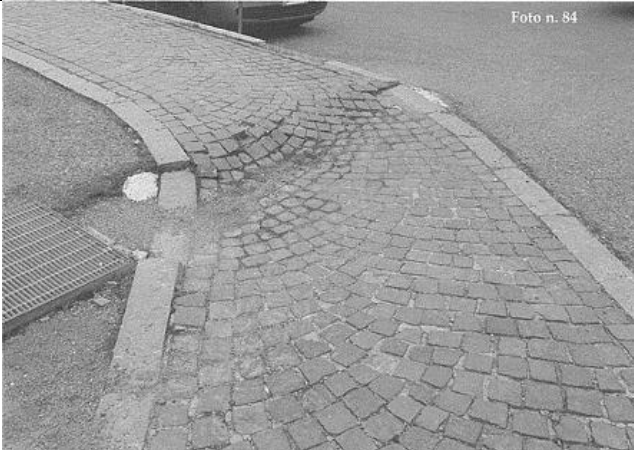
| VIA MAZZINI | |
|---|---|
| La discesa del marciapiede ha un avvallamento che rende difficoltoso l'utilizzo dello stesso. All'altezza dell'attraversamento pedonale, incrocio con via Varese, il marciapiede e relativo spazio di manovra è poco agevole. | |

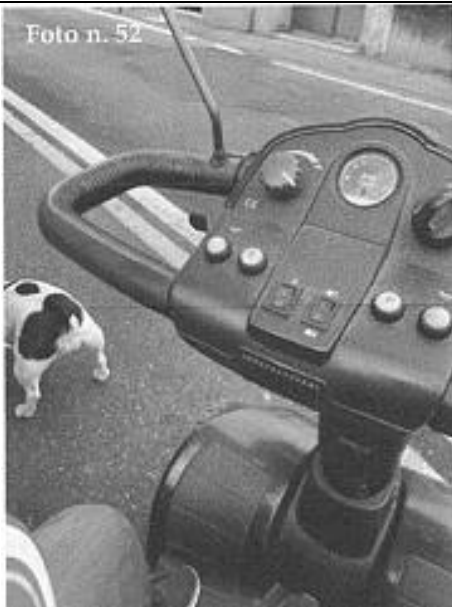
| VIA MARTIRI PATRIOTI | |
|---|--|
| Marciapiede strettissimo, nonostante la rimozione dei pali, sulla curva che costeggia il ristorante cinese. In questo punto c'è anche da tener presente il grande movimento di persone che si crea nei momenti di ingresso e uscita dalla scuola con mamme anche con passeggini. Uno scooter elettrico deve necessariamente stare sulla strada per girare a sinistra. | |

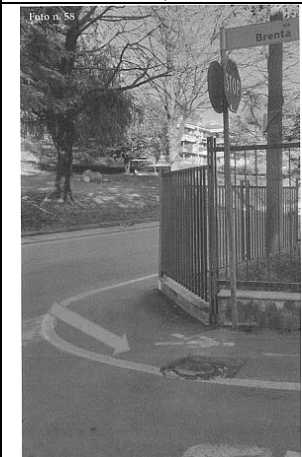
| VIA BRENTA, INCROCIO VIALE DELLE VITTORIE | |
|---|---|
| <p>Percorso stretto, serve la segnaletica orizzontale a tutela dei pedoni (percorso Pedibus), inoltre i marciapiedi sono usurati e i percorsi pedonali sono rovinati dai tombini presenti.</p> | |

| PROPOSTE DI INTERVENTO | | | COSTO UNITARIO DI MASSIMA STIMATO |
|---|---|---|---|
| IE.02 | Presenza di sconnessioni in corrispondenza di pozzetto o chiusino | Adeguamento tramite asporto della pavimentazione esistente e riposizionamento del manufatto a quota adeguata alla pavimentazione circostante, realizzazione raccordo con stesura del tappetino d'usura tale da rendere il piano di calpestio perfettamente complanare. | € 131,53 al mq |

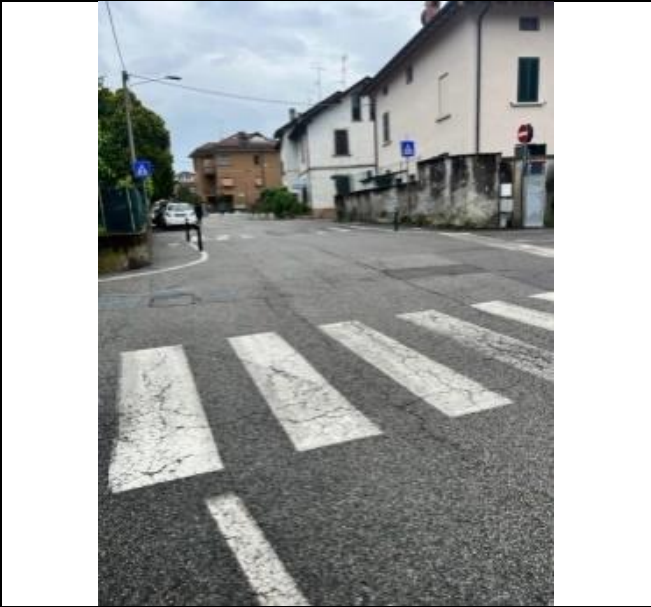
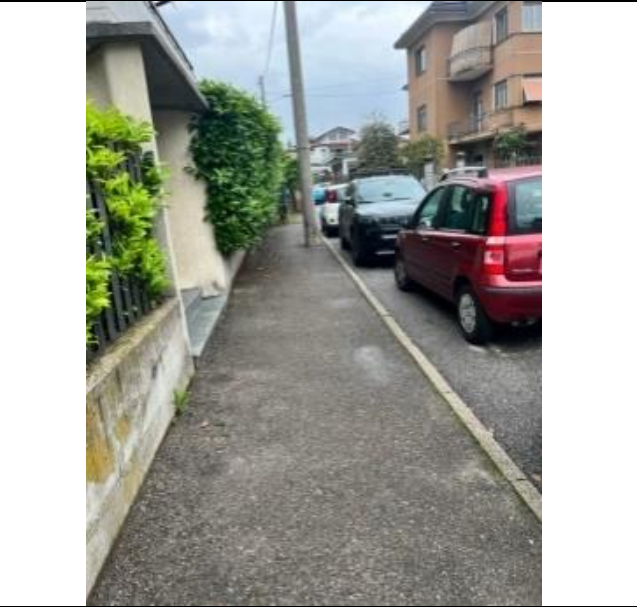
| VIA BRENTA, INCROCIO VIALE DELLE VITTORIE | |
|---|---|
| <p>Presenza di attraversamento pedonale con segnaletica orizzontale poco visibile.</p> | <p>Marciapiede con presenza di elementi di arredo urbano che formano un ostacolo all'accessibilità, oltrechè non dotato di rampa di discesa e raccordo con la carreggiata.</p> |

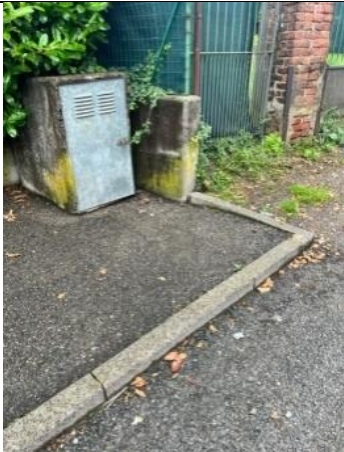
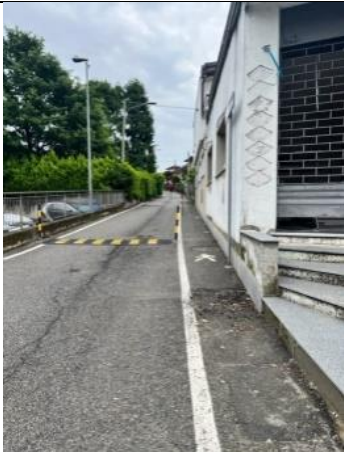
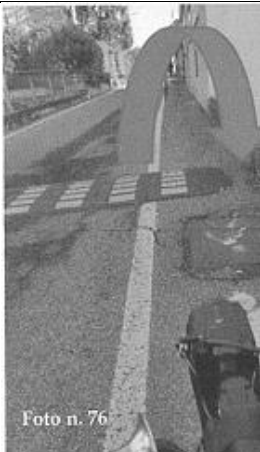
| VIA TIMAVO | | |
|---|---|---|
| Marciapiede con presenza di elementi di arredo urbano che formano un ostacolo all'accessibilità, oltreché non dotato di rampa di discesa e raccordo con la carreggiata. | Presenza di rampa avente pendenza elevata. | Il dosso presente nella via intralcia il passaggio pedonale e di conseguenza rende difficoltoso il passaggio delle carrozzine. |

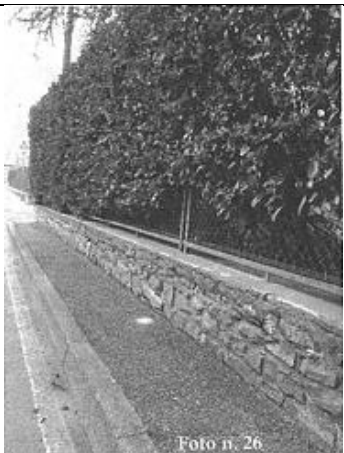
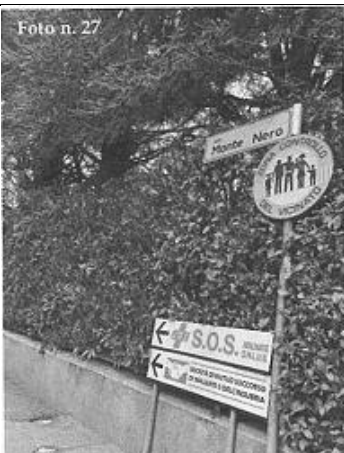
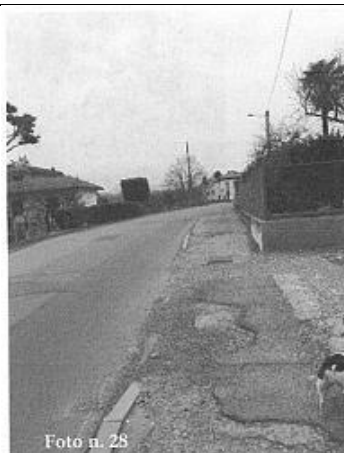
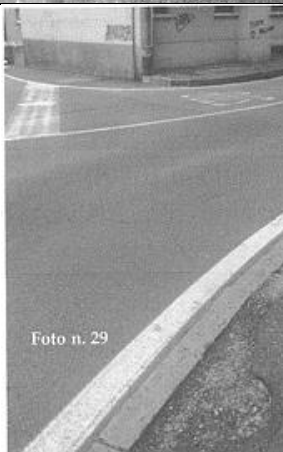
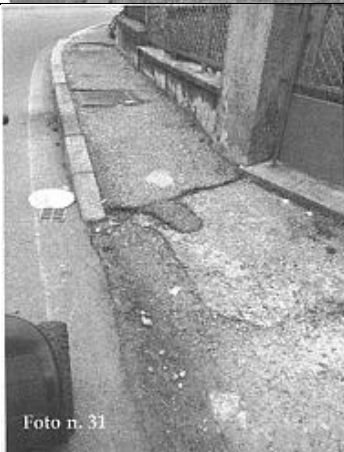
| VIA MONTE NERO | | |

| VIA MONTE NERO | | |
|---|---|---|
| Altezza e larghezza dei marciapiedi inadeguate e in evidente stato di usura. | | |

| <b>IE.10</b> | Presenza di marciapiede/percorso con dimensioni non accessibili (larghezza <90 cm) | Realizzazione a fianco del percorso esistente, di una nuova pavimentazione pedonale, identica alla preesistente, aumentando la larghezza complessiva del percorso. Per consentirne l'uso da parte di persone in carrozzina, la larghezza minima dovrà essere di cm. 90/120. | <b>€ 79,52 al mq</b> |

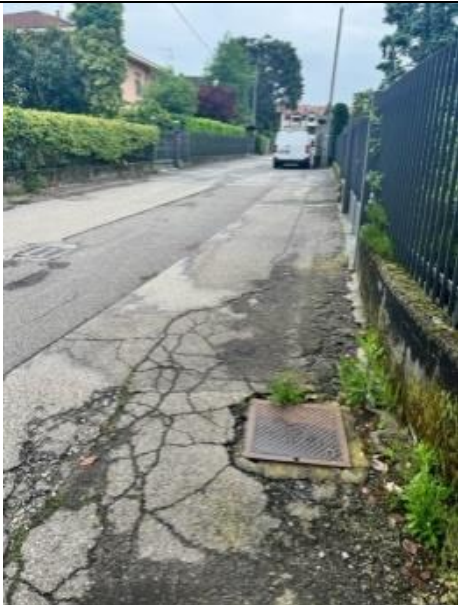
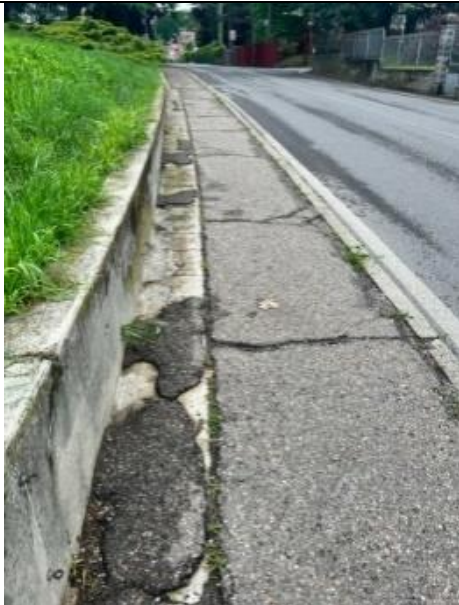
| VIA EMILIA | VIALE DELLE VITTORIE |

| Pavimentazione con presenza di sconnessioni. | Pavimentazione con presenza di sconnessioni. |

| PROPOSTE DI INTERVENTO | | | COSTO UNITARIO DI MASSIMA STIMATO |
|---|---|---|---|
| IE.03 | Percorso con sconnessioni puntuali, buche, mancata finitura, deformazioni della pavimentazione | Adeguamento del percorso tramite demolizione e rifacimento del marciapiedi (a raso o in rilevato). | € 33,79 al mq |

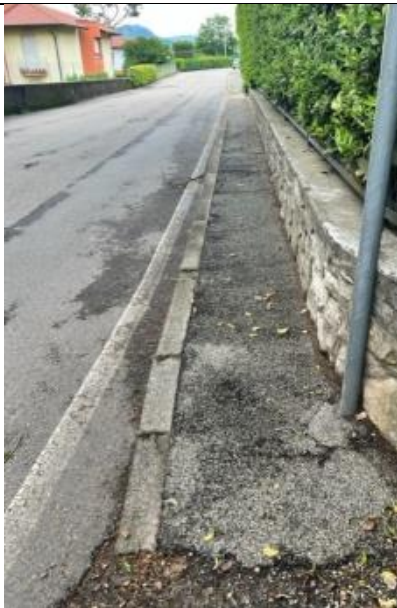
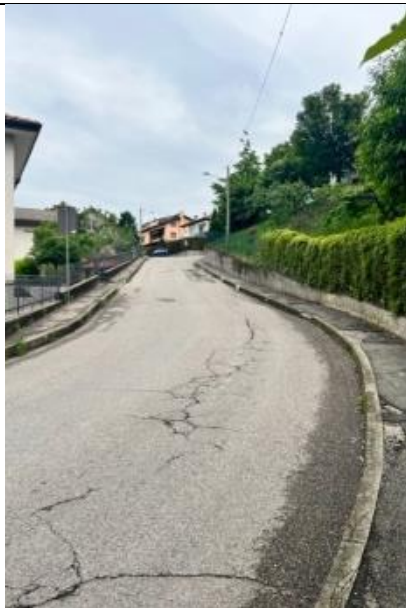
| VIA MONTE CERVINO | | | |

| VIA MONTE CERVINO | | | |
|---|--|---|--|
| Pavimentazione con presenza di sconnessioni. | | Tratto di strada con pendenza elevata e larghezza del marciapiede inferiore a 90 cm. | |

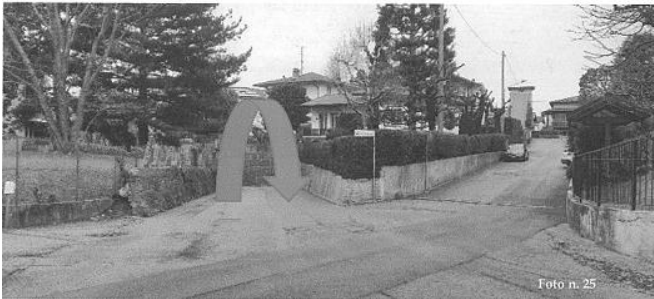
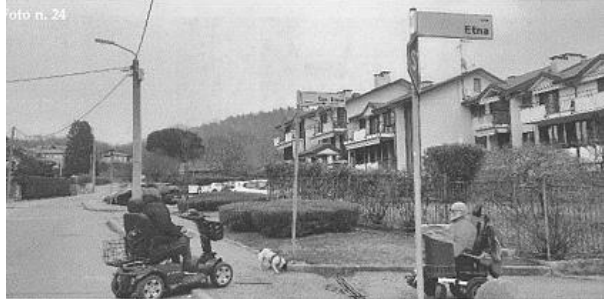
| VIA SABOTINO / VIA ETNA | |

| VIA SABOTINO / VIA ETNA | |
|---|---|
| Marciapiedi non accessibili e passaggio non in sicurezza. | |
