**Villa Ponzoni**

PROGETTO ESECUTIVO RELATIVAMENTE ALL'INTERVENTO DI MANUTENZIONE STRAORDINARIA E RIFUNZIONALIZZAZIONE STABILE CASTELLO I° MAGGIO REALIZZAZIONE DI UN ASCENSORE AL FINE DI ELIMINARE LE BARRIERE ARCHITETTONICHE, SISTEMAZIONE DEI SERRAMENTI E SOSTITUZIONE DELLA CENTRALE TERMICA  
CUP :B23D21000860001

**RELAZIONE TECNICA DESCRITTIVA**

**REL T - REV01**

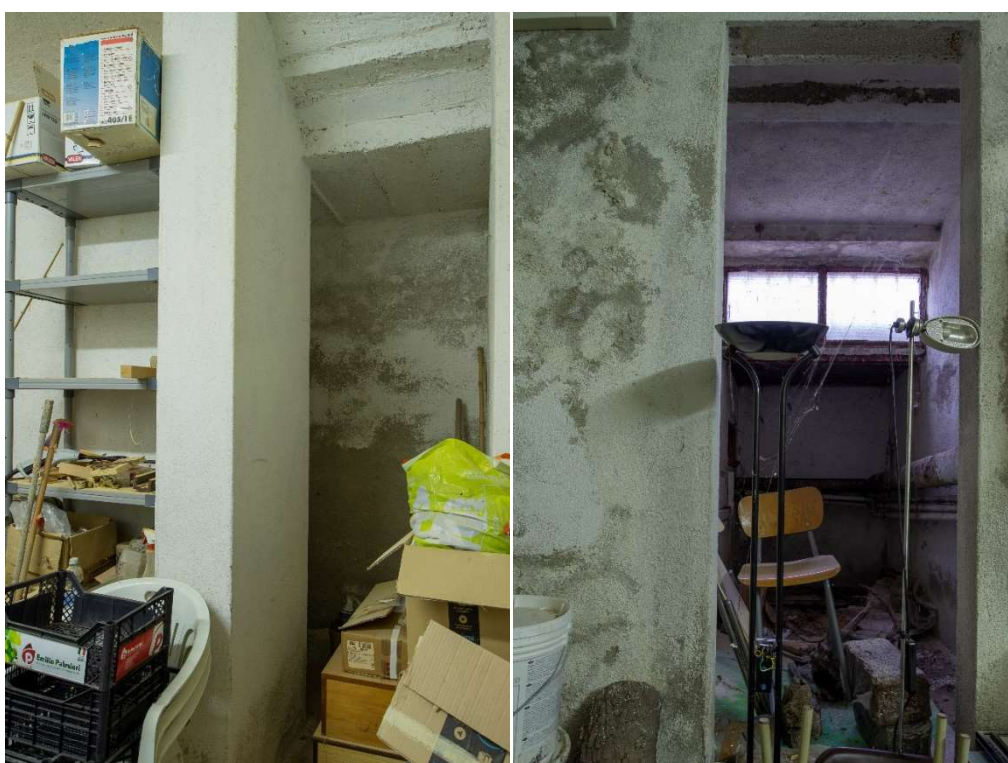
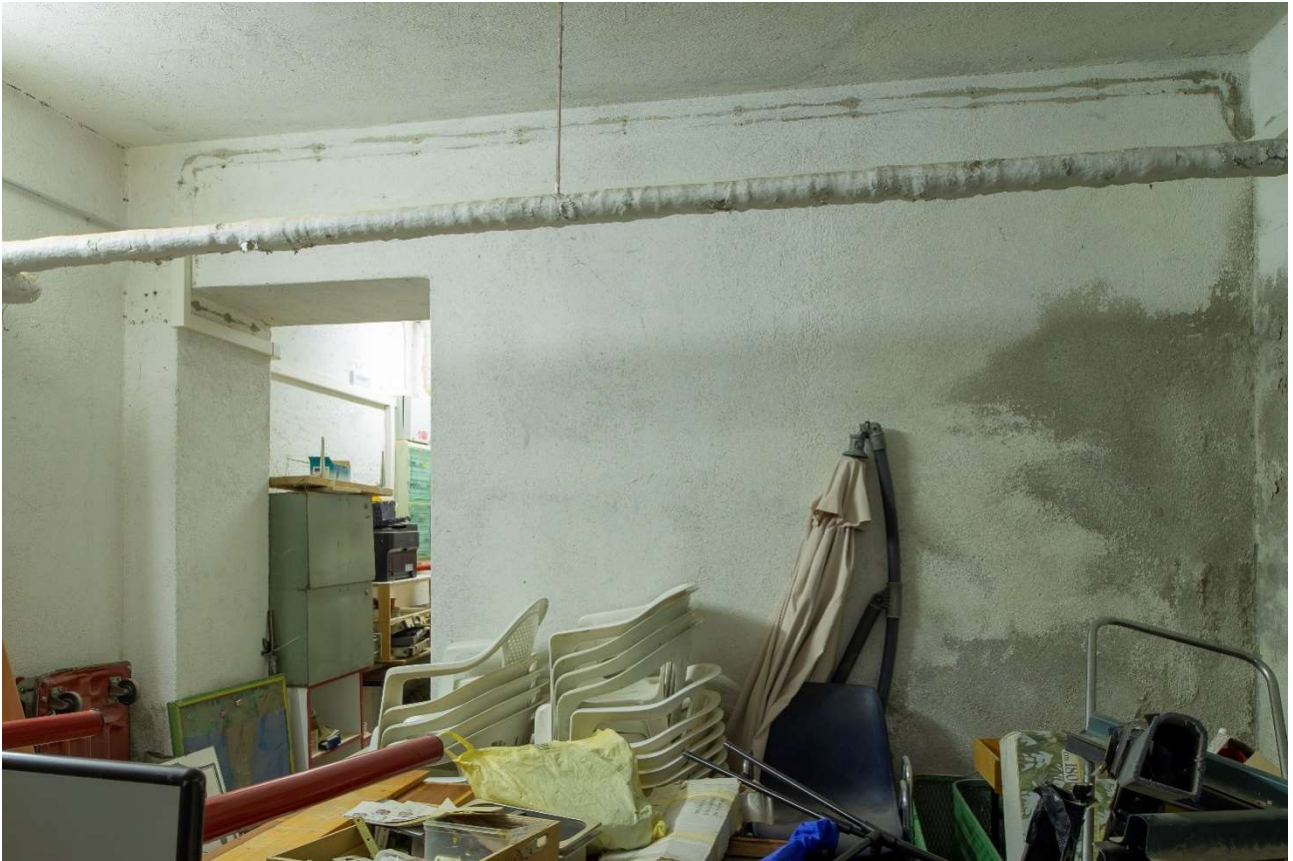
*Vani ipogei*

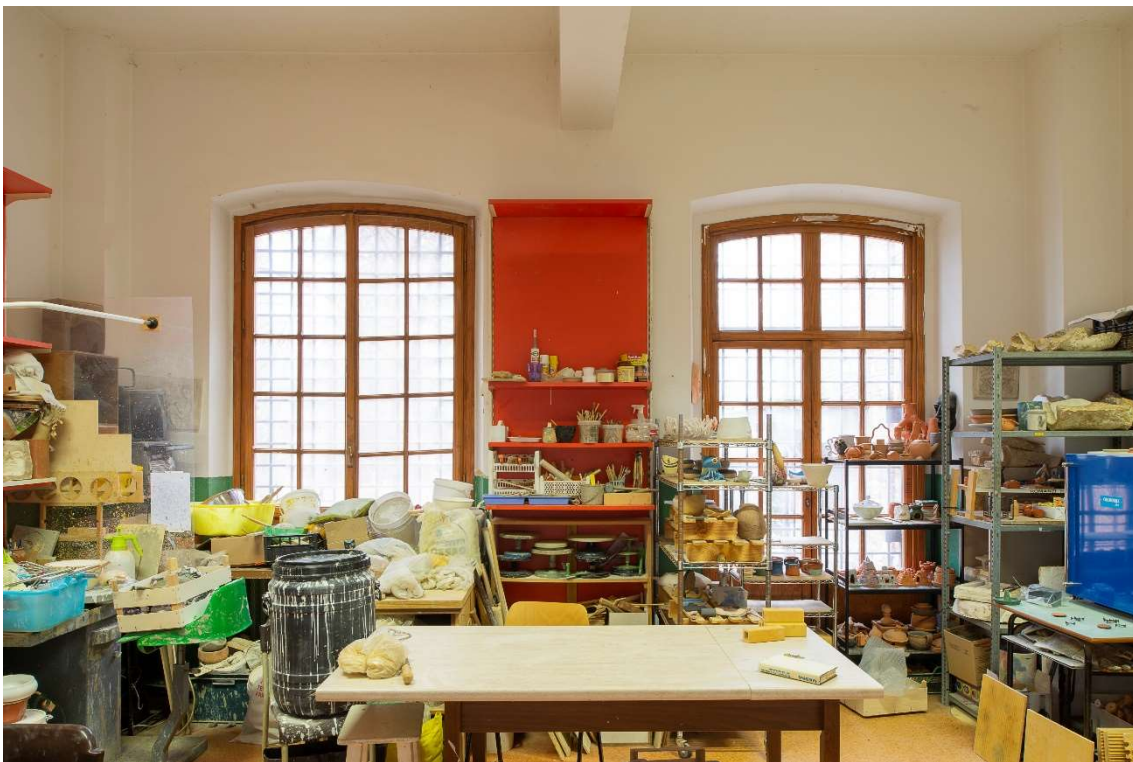
*Viste serramenti lignei – 1974 – doppio battente semplice e con sopraluce fisso ad arco ribassato*

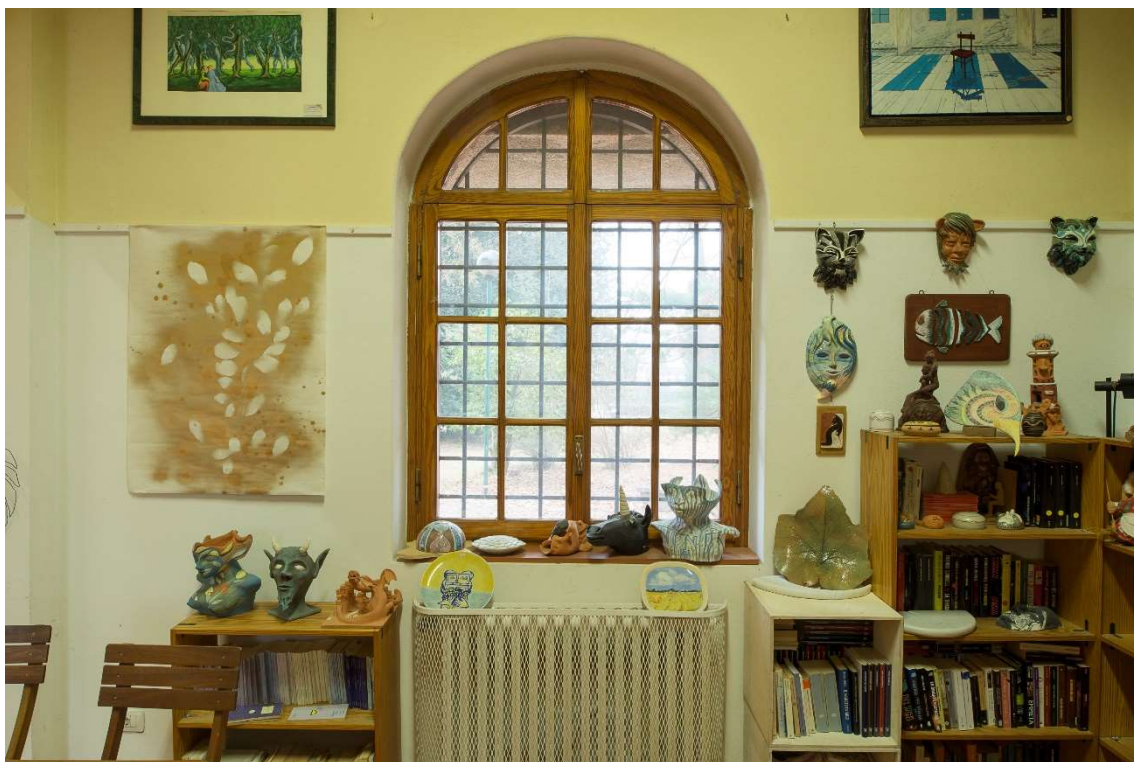
*Vistaserramenti lignei – 1974 – doppio battente con sopraluce fisso ad arco a tutto sesto*

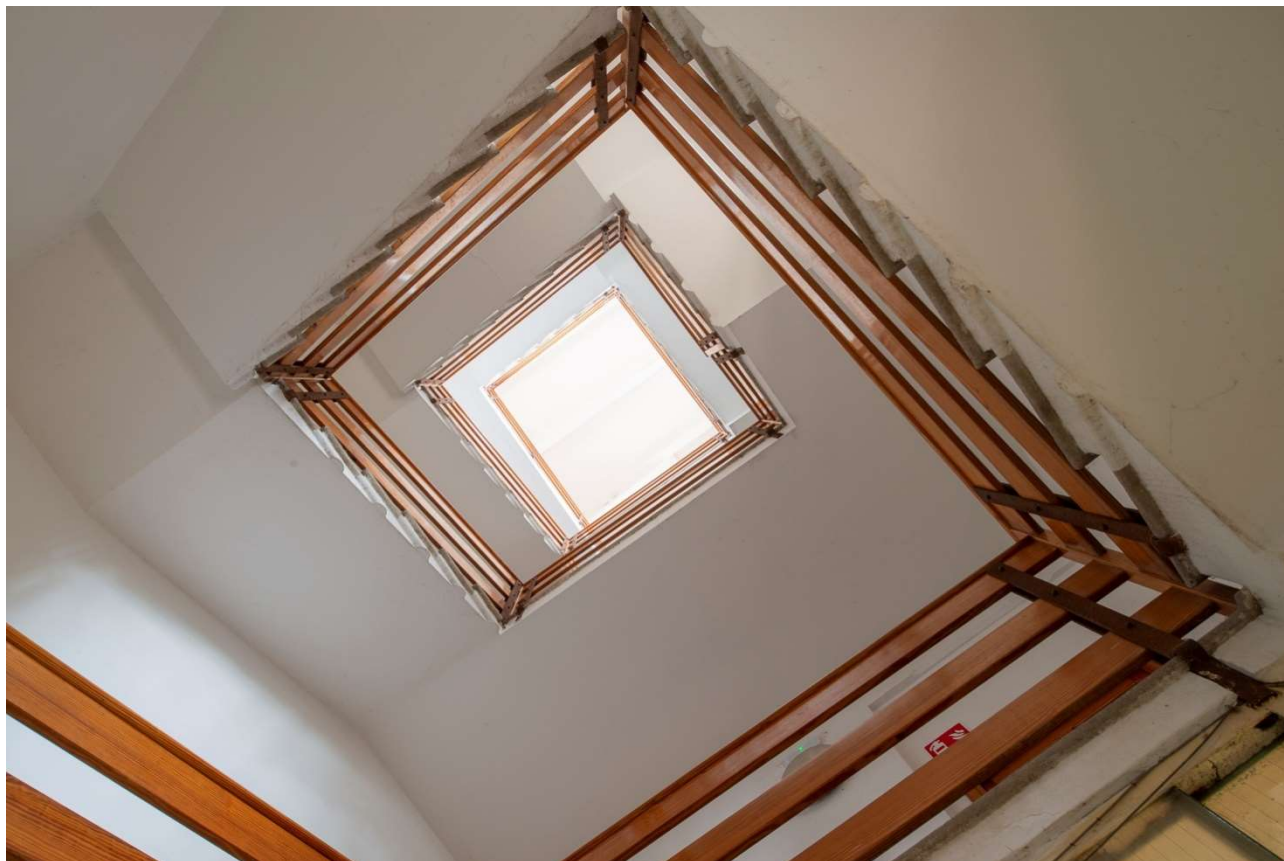
*Vano scale costituito da rampe a sbalzo in ca con pedate in serizzo*

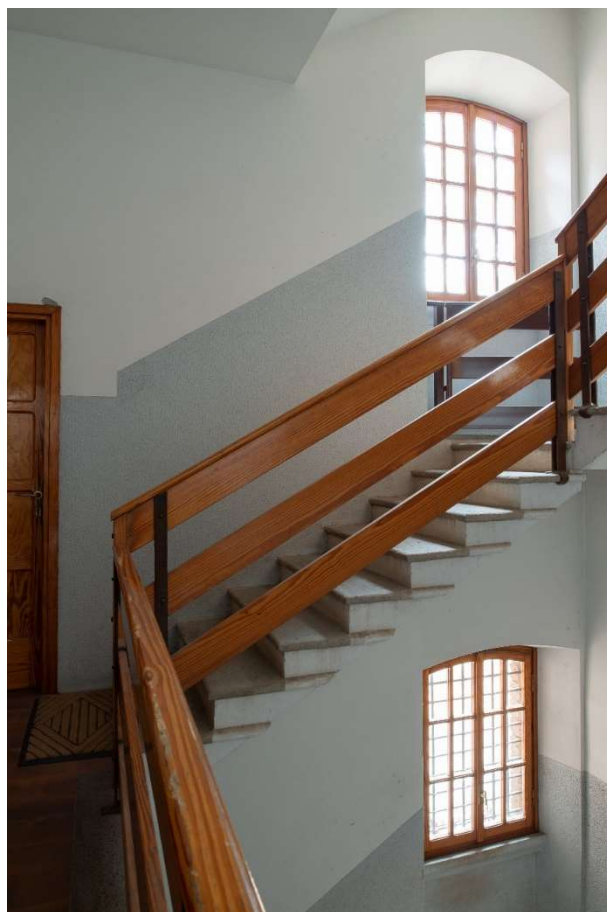
*Vista serramenti lignei - 1974*

Dalla descrizione di intervento sappiamo che gli impianti vengono ammodernati e serramenti sostituiti con elementi lignei (sono quelli ad oggi visibili). Contestualmente vengono rifatti alcuni solai in laterocemento e creato un nuovo ingresso a lato della scala per svincolare l'ingresso della scuola da quello delle altre funzioni ospitate.

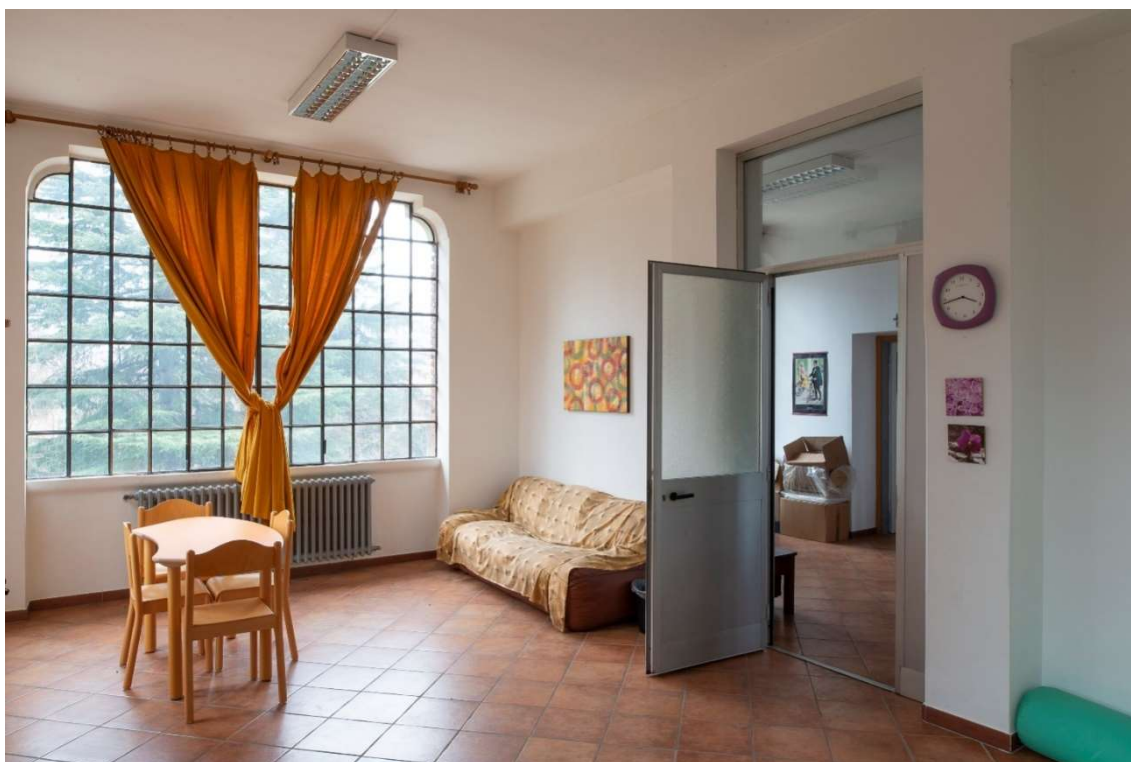
*Viste interne e serramenti in ferro*

Tutti gli ambienti si presentano fortemente rimaneggiati. Delle pavimentazioni originarie non si rinvergono tracce. I serramenti sono in gran parte sostituiti con tipologie analoghe a quelle del piano terra. Anche a questo livello si rilevano una grande varietà di forme. Fanno eccezione i due grandi serramenti in ferro che chiudono le bucatre al di sopra del vano a copertura dell'ingresso principale. Le pavimentazioni sono in gres.

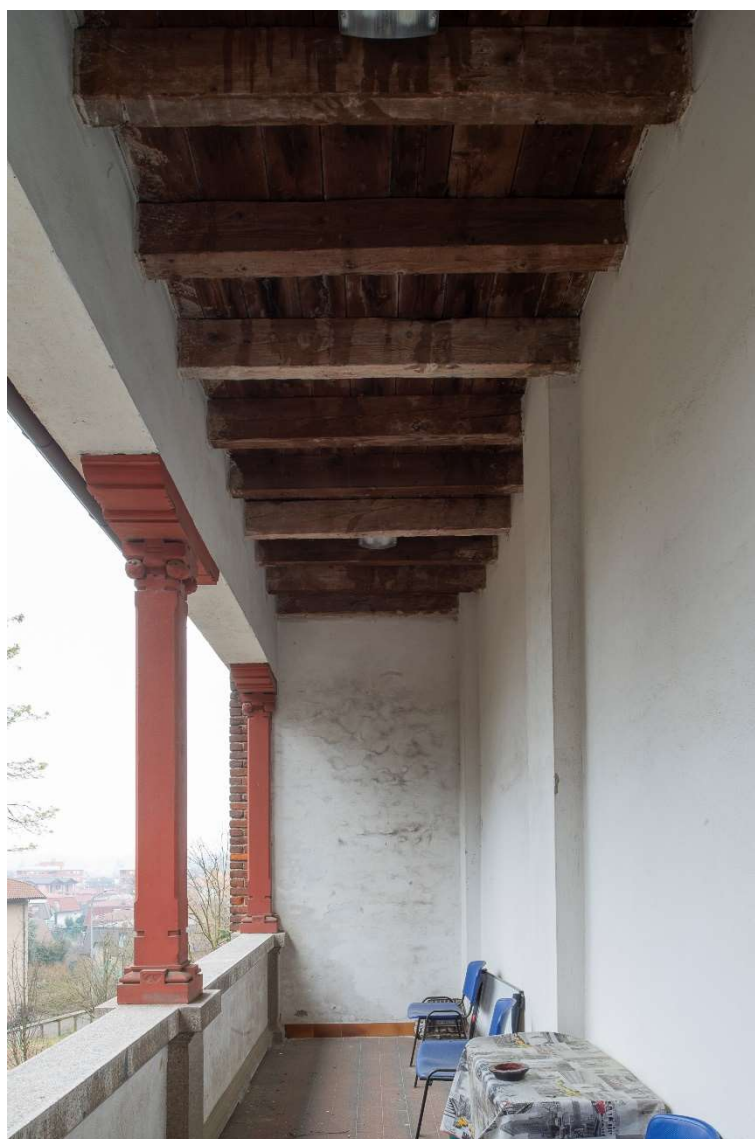
*Loggia la piano primo l'unico soffitto ligneo a vista*

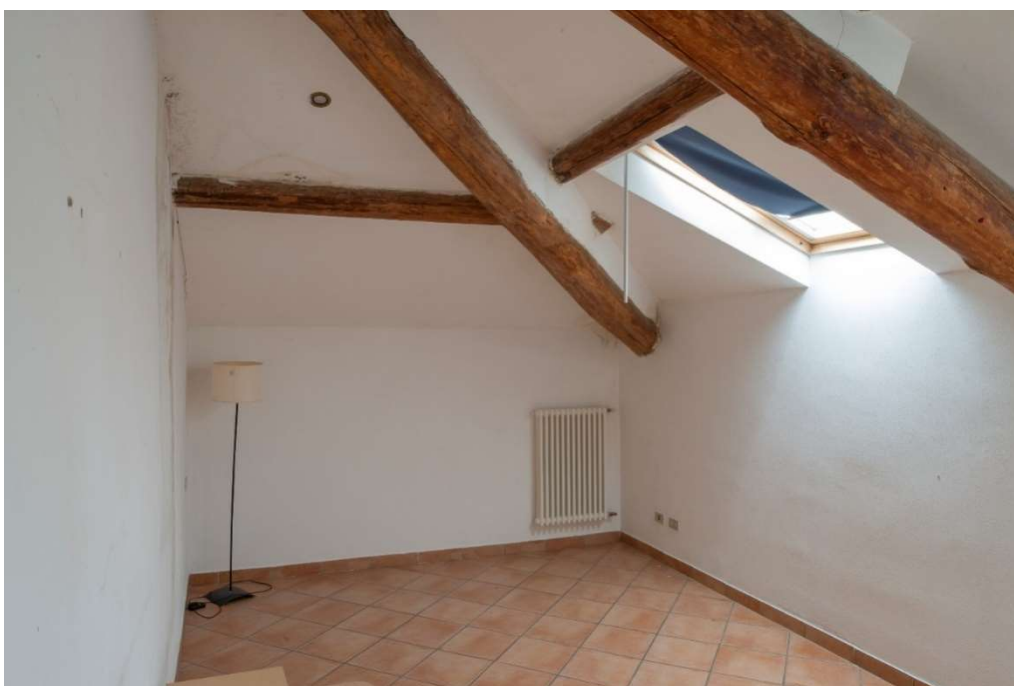
Il livello sottotetto è stato parzialmente adibito a locali abitativi con conseguente posa di impianti, pavimentazione, controsoffittatura delle strutture di copertura mentre una porzione è rimasta adibita ad uso sgombero e consente di ispezionare le strutture lignee portanti e verificare lo stato di conservazione del manto di copertura in coppi riscontrandone la vetustà e le diffuse infiltrazioni (già visibili sui muri del vano scala). Strutture lignee a vista costituite da puntone angolare, terzere, travetti e listelli. La banchina è in muratura.

*Viste Strutture* lignee a vista costituite da puntone angolare, terzere, travetti e listelli. La banchina è in muratura.

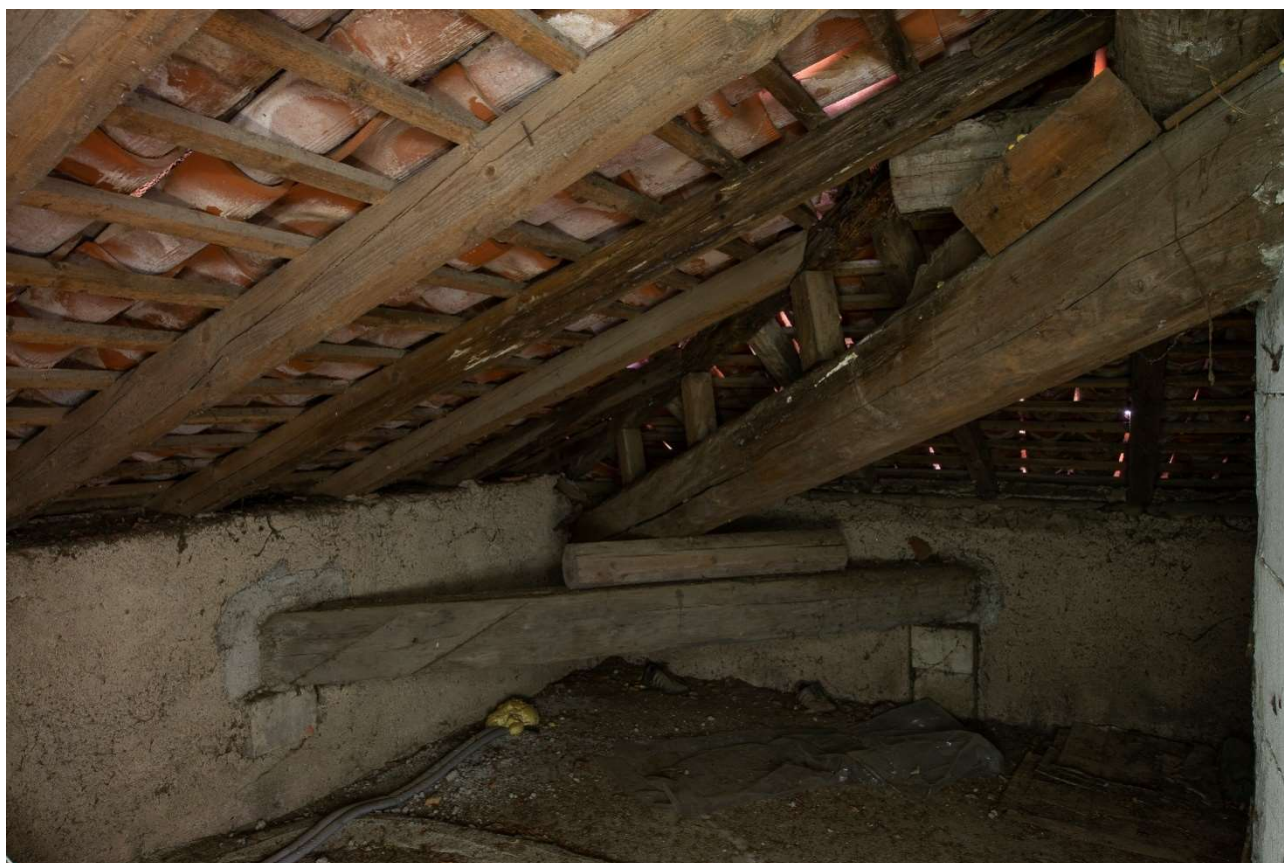
*Catena angolare e dormiente di appoggio del puntone*

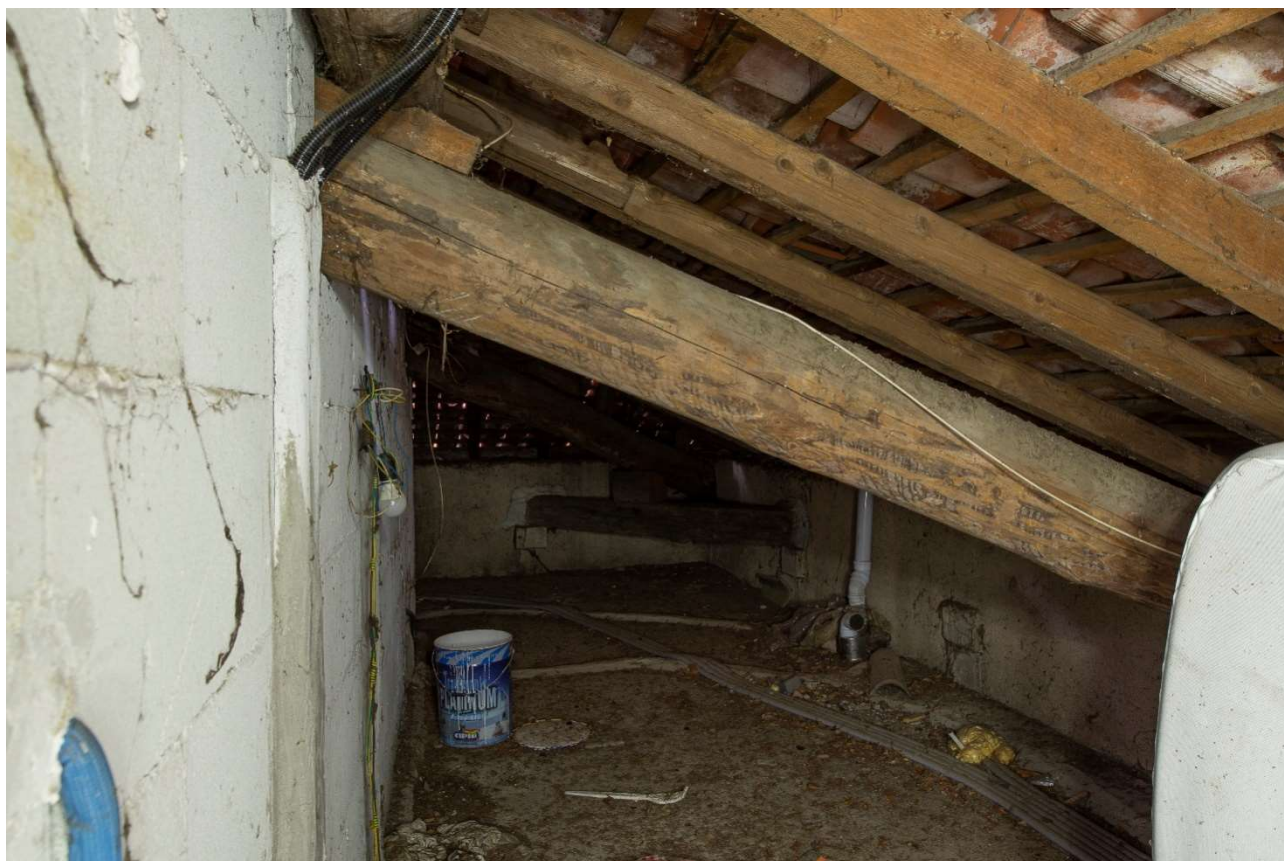
*Catena angolare e dormiente di appoggio del puntone*

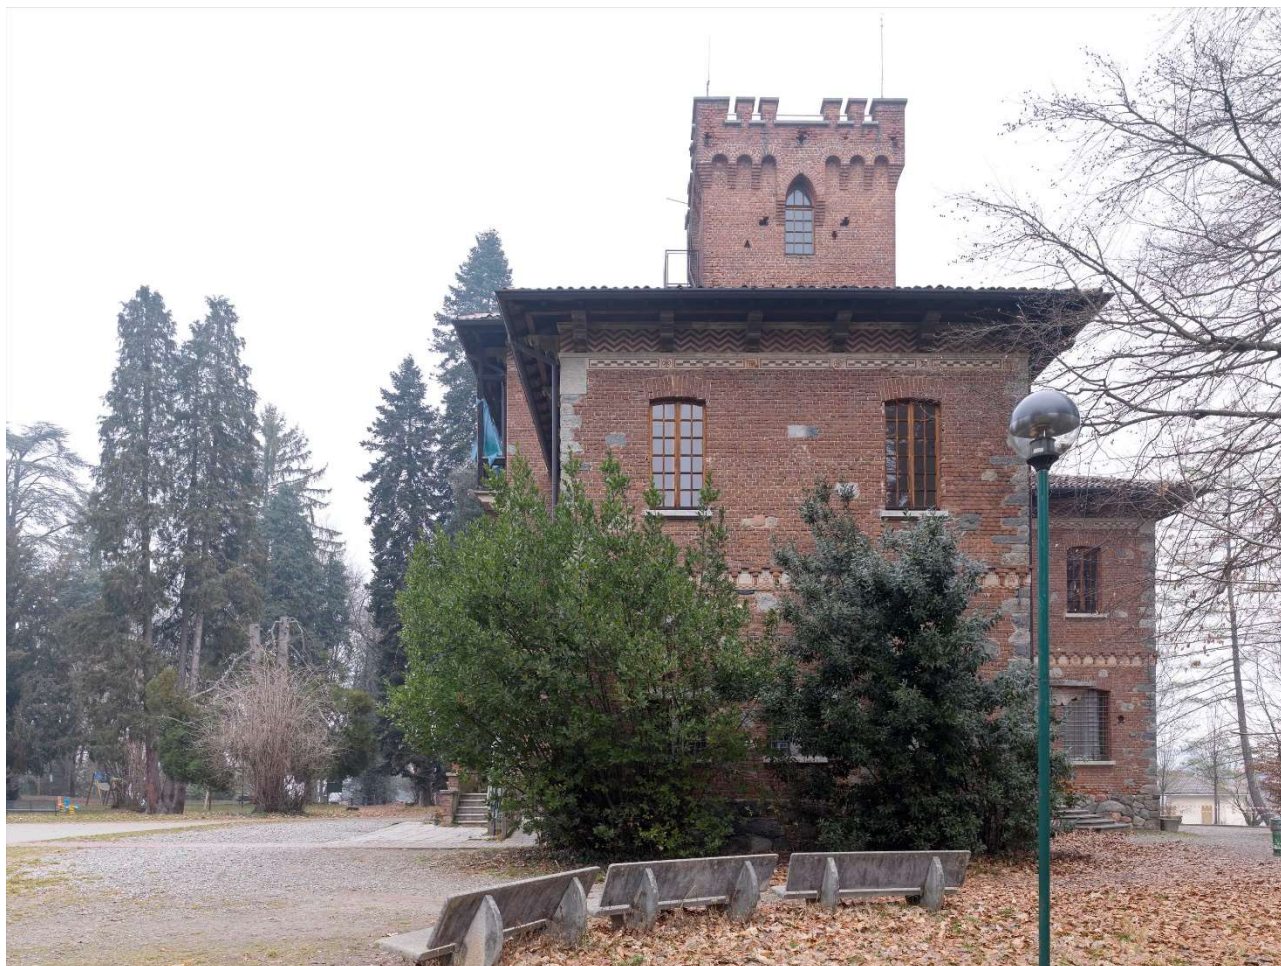
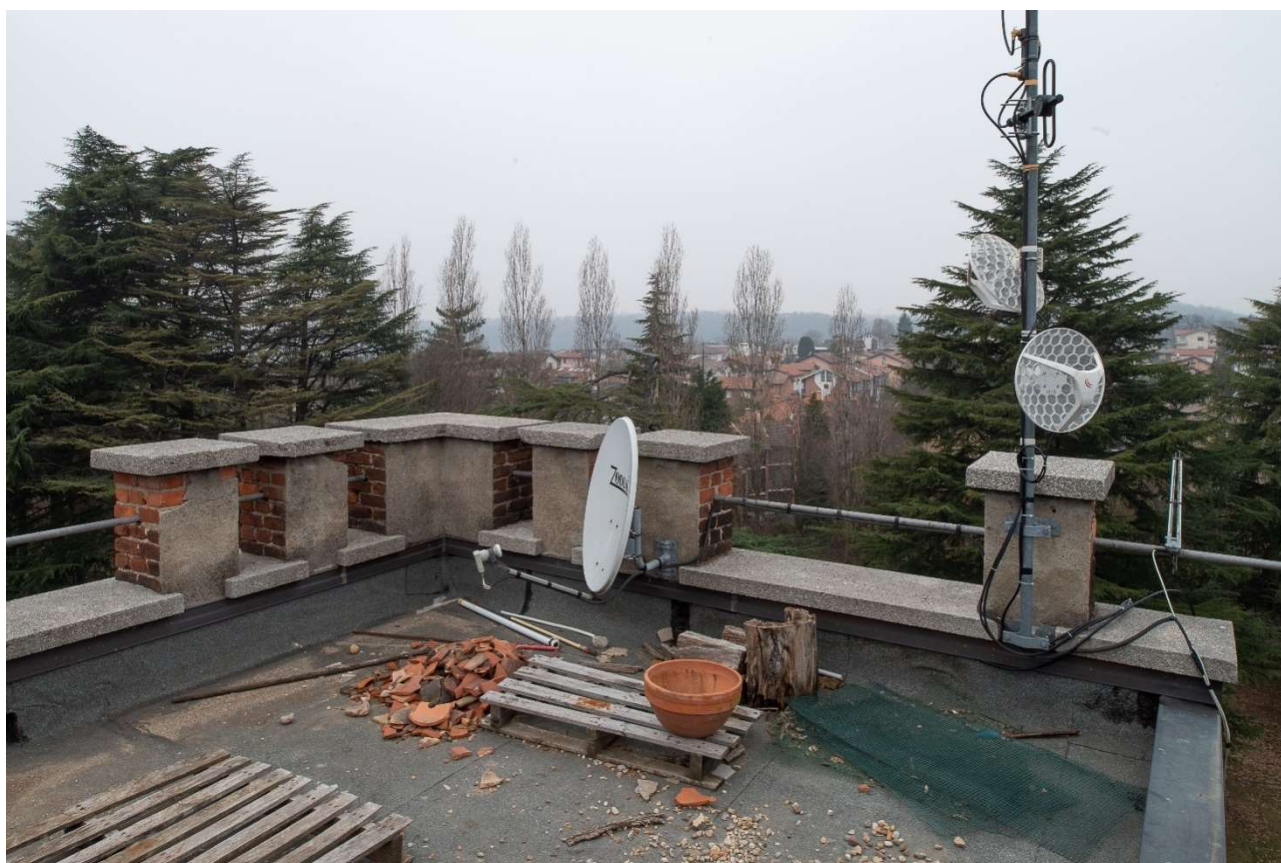
Il coronamento dell'edificio è costituito da un belvedere a cui si accede attraverso una scala che dal sottotetto, passando esternamente all'edificio consente l'accesso. La vista dal prospetto simula una torretta medioevale dotata di merli, beccatelli e simulazione delle caditoie. Il piano di calpestio risulta invece incompleto, finito a guaina. la scala di accesso è in ferro.

*Viste esterne torretta*

*Viste esterne torretta balconata*

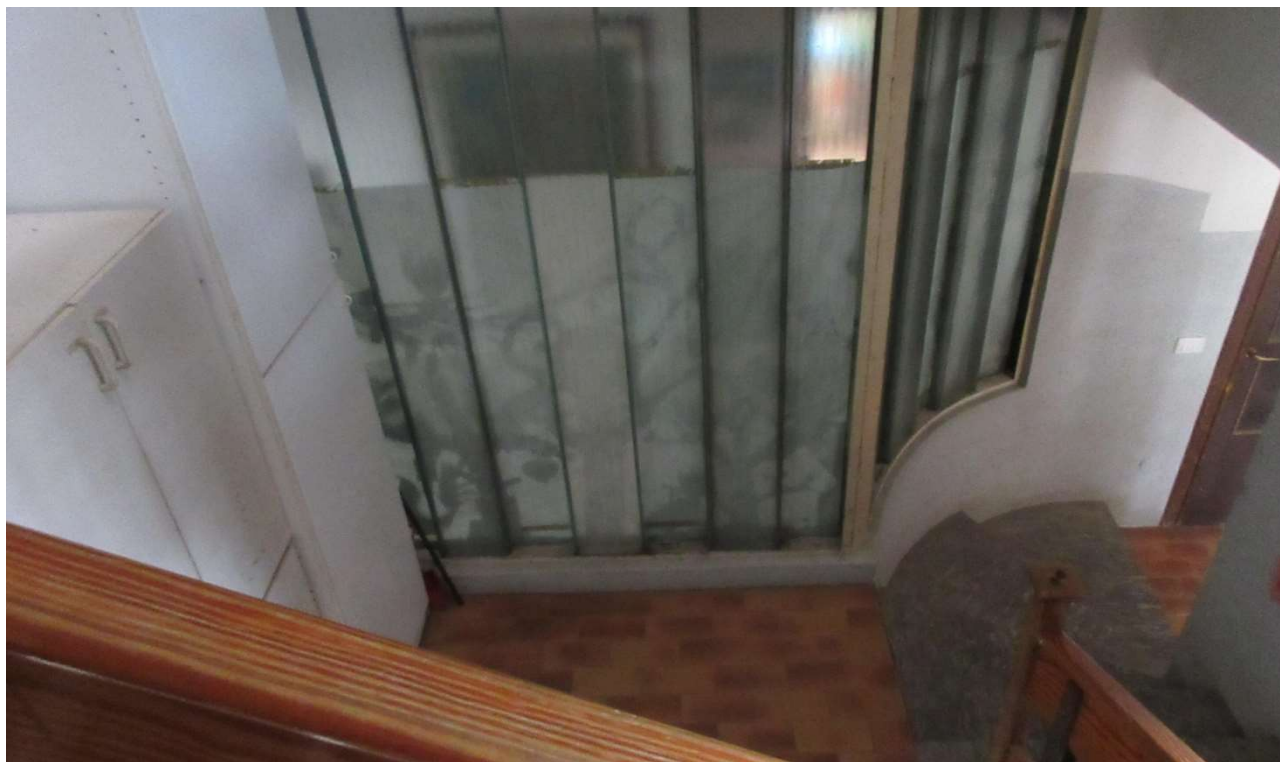
Perimetro del vano scala in U-glass

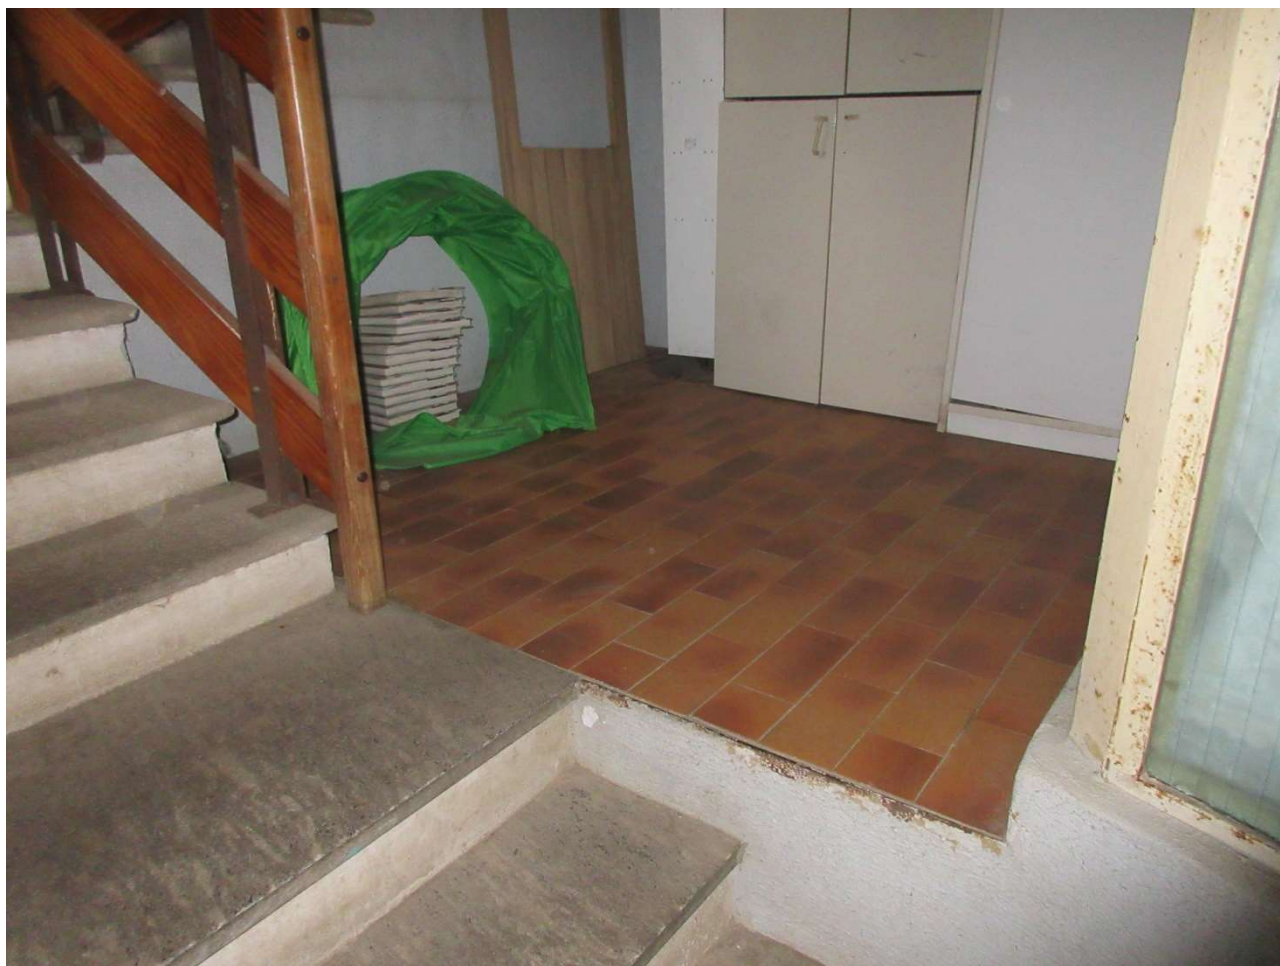
Piano attuale vano scala

I parapetti in legno in buono stato di manutenzione non assolvono le esigenze normative.

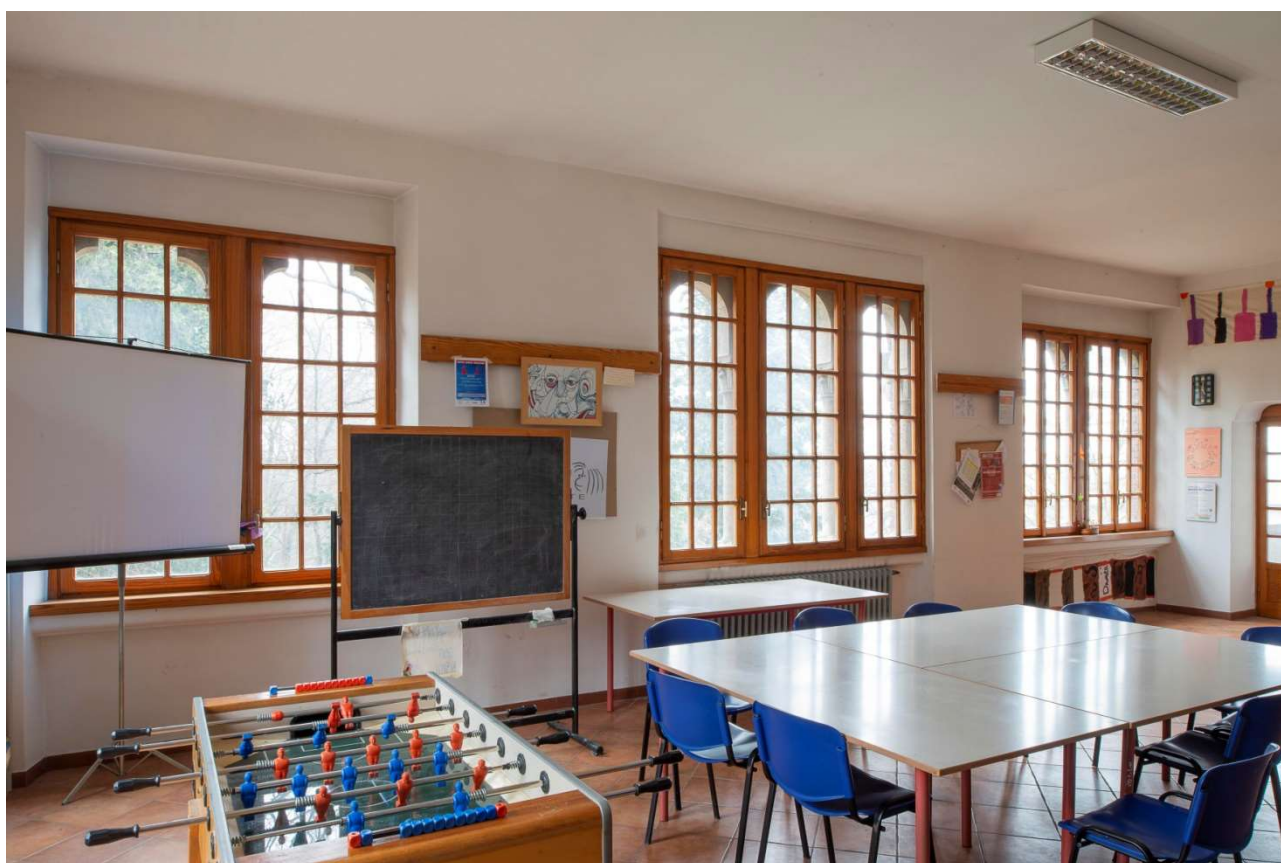
Vista dei serramenti in legno dall'interno – esempio

I serramenti in legno sono invece recuperati con opere di restauro e sostituzione delle vetrate con lastre a camera migliorando la prestazione termica del sistema.

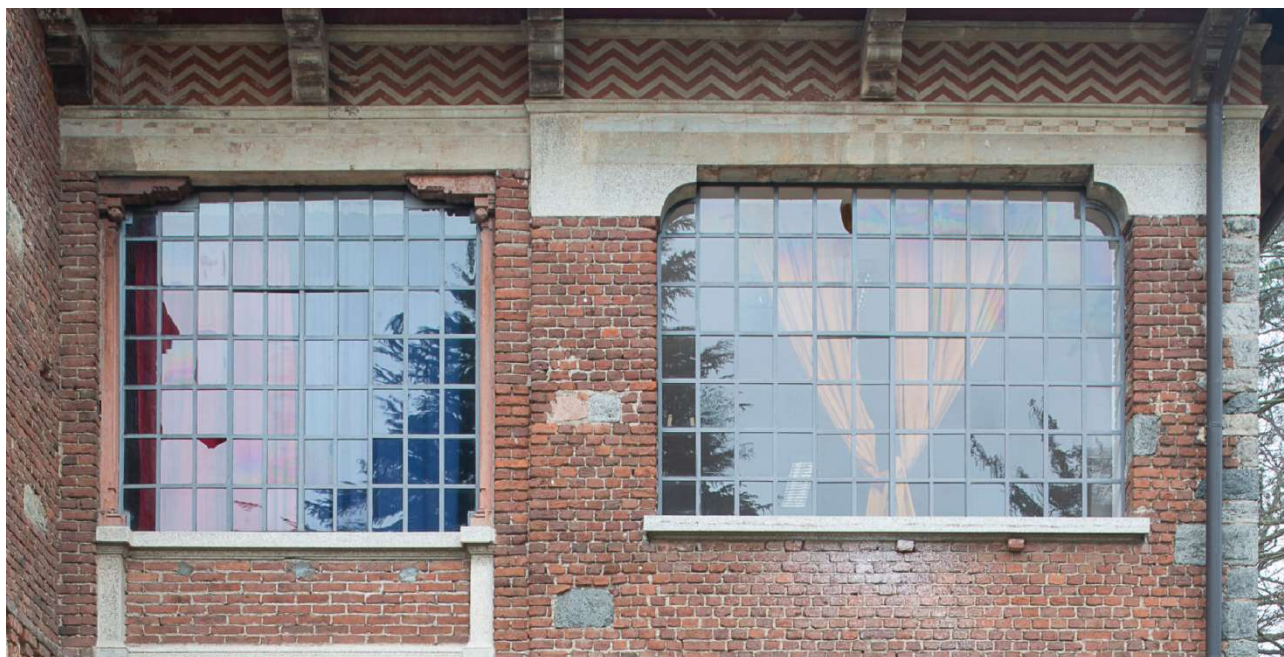
Vista dei serramenti in ferro dall'esterno – esempio

Per i serramenti esistenti in ferro il progetto ipotizza opere di manutenzione superficiale considerato che, considerando il franco d'appoggio dei profili, non è ipotizzabile la sostituzione delle lastre monospessore esistenti con lastre a camera.

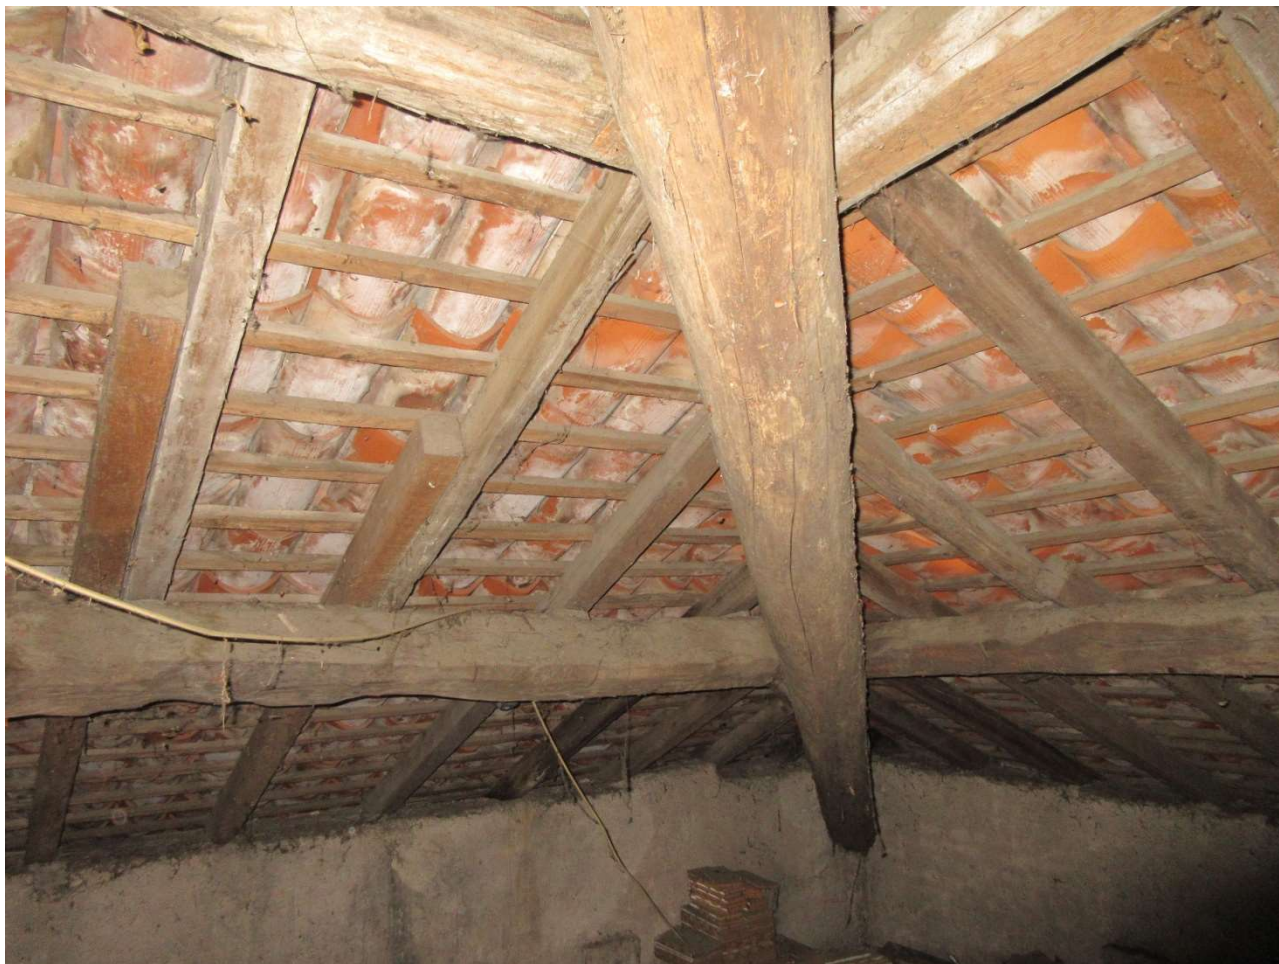
Il manto di copertura è funzionalmente compromesso da evidenti mancanze dovute a scivolamenti e da rotture degli elementi a canali e a coperta. Gli elementi sono semplicemente appoggiati a listelli di abete anch'essi ormai localmente compromessi dalle percolazioni ed è causa di ondulazioni ed affossamenti dei piani di falda. Gli elementi in cotto non presentano legature e il tetto manca di linea di sicurezza per le manutenzioni. Le falde di copertura come i piani dei sottotetti non sono coibentate.

Manto di copertura visto dal sottotetto - esempio

Il progetto ipotizza il ripristino del manto di copertura mantenendo gli spessori attuali al fine di salvaguardare le lattonerie in rame che, al momento, all'analisi visiva in mancanza di opere provvisorie che agevolano un avvicinamento, sembrano in buono stato e funzionali. Le opere di copertura prevedono la realizzazione di un assito di appoggio, attualmente mancante, sul quale stendere la barriera al vapore e lo strato coibente altamente performante in aerogel di solo 1cm di spessore e quindi tale da non compromettere gli spessori di falda attuali. Gli strati di copertura sono completati da guaina bituminosa conformata al passo dimensionale dei coppi evitando così compressioni disordinate dello strato. Il rivestimento superficiale è ipotizzato con coppi canali nuovi e coppi coperta di recupero che saranno legati con ganci in rame, verranno inseriti anche ganci ferma neve. I colmi saranno di tipo tradizionale fermati a malta.

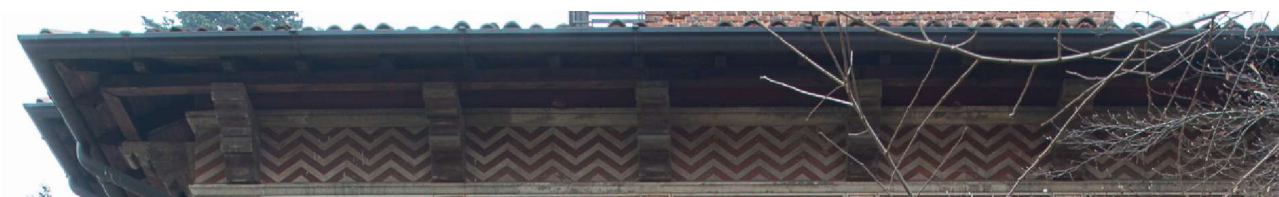
All'analisi visiva le lattonerie di bordo sembrano in buono stato di manutenzione e non presentano punti di versamento sulle sottostanti gronde lignee.

Le gronde sembrano funzionali ed esenti da problematiche strutturali e materiche, necessitano di manutenzione superficiale di protezione.

Lattonerie e gronde lignee - esempio

Le gronde esistenti in legno sembrano in discreto stato manutentivo e ben protette dalle lattonerie esistenti, pertanto il progetto prevede semplici opere di mantenimento e protezione.

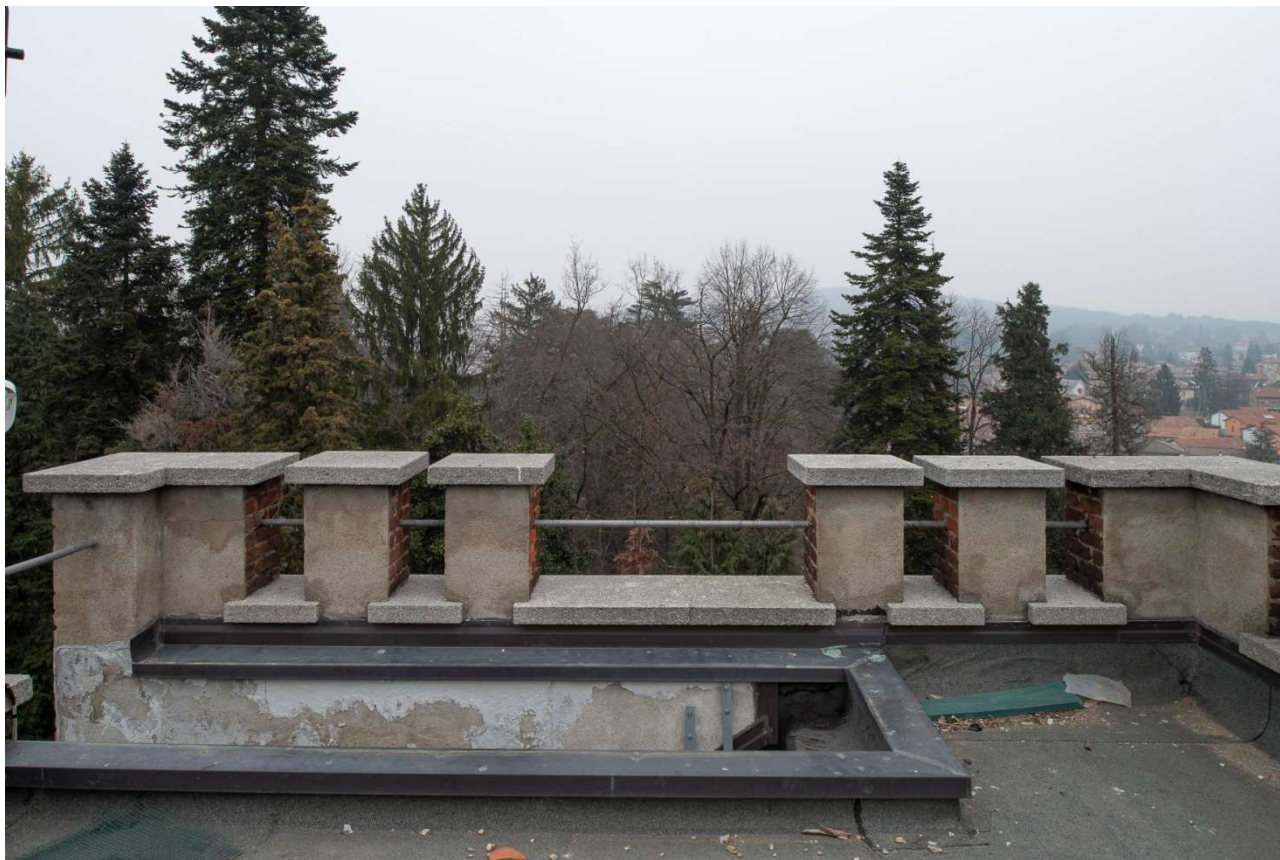
Gli strati impermeabili in guaine bituminose sono fermate da un profilo ferma guaina in rame, come in rame è la scossalina coprimuro del perimetro murario della scala. Gli strati bituminosi mostrano torsioni e scivolamenti probabili cause delle infiltrazioni visibili nei soffitti interni.

Il progetto prevede la sostituzione degli strati impermeabili con nuove guaine bituminose in doppio strato incrociato protette da cappetta di malta utile anche per rendere più agibile la copertura. Si ipotizza il recupero dei fermi guaina in rame esistenti e il loro riutilizzo nella medesima funzione. Anche per l'area della scala esterna si prevede la sostituzione dei manti bituminosi con doppio manto bituminoso e un terzo strato ardesiato.

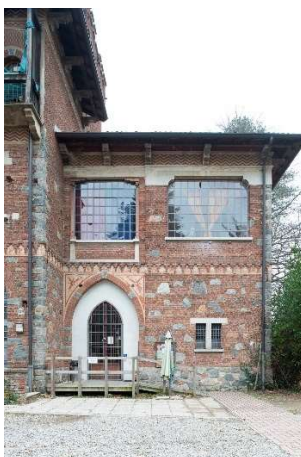
Entrata Sud

Come già accennato al momento sussiste una difficoltà di accesso all'edificio che si sostanzia in una rampa precaria e con pendenza eccessiva posta all'ingresso Sud e una vera barriera architettonica senza agevolazioni sull'ingresso a Ovest. Anche all'interno, salti di quota e scale, impediscono in ogni modo l'accessibilità ai piani superiori.

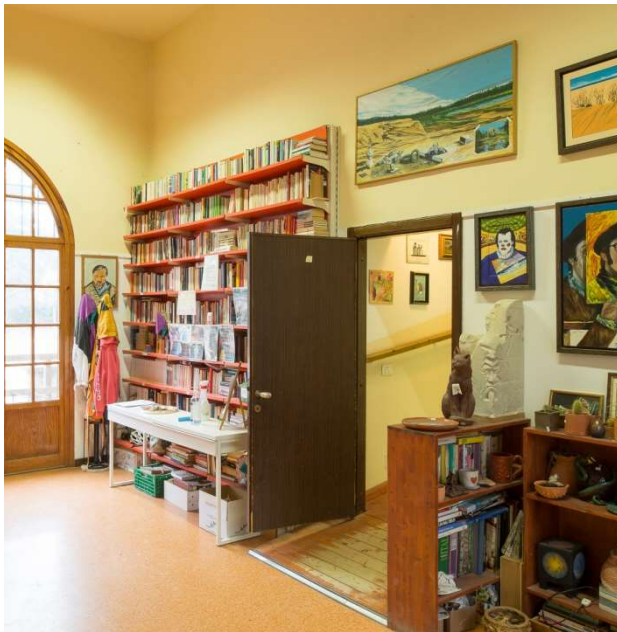
Rampa interna – stato attuale
