CITTA' DI MALNATE  
(Prov. Varese)

STUDIO COMUNALE DI  
GESTIONE DEL RISCHIO IDRAULICO

TITOLO  
Carta di sintesi delle criticità idrauliche  
Scala 1:5.000

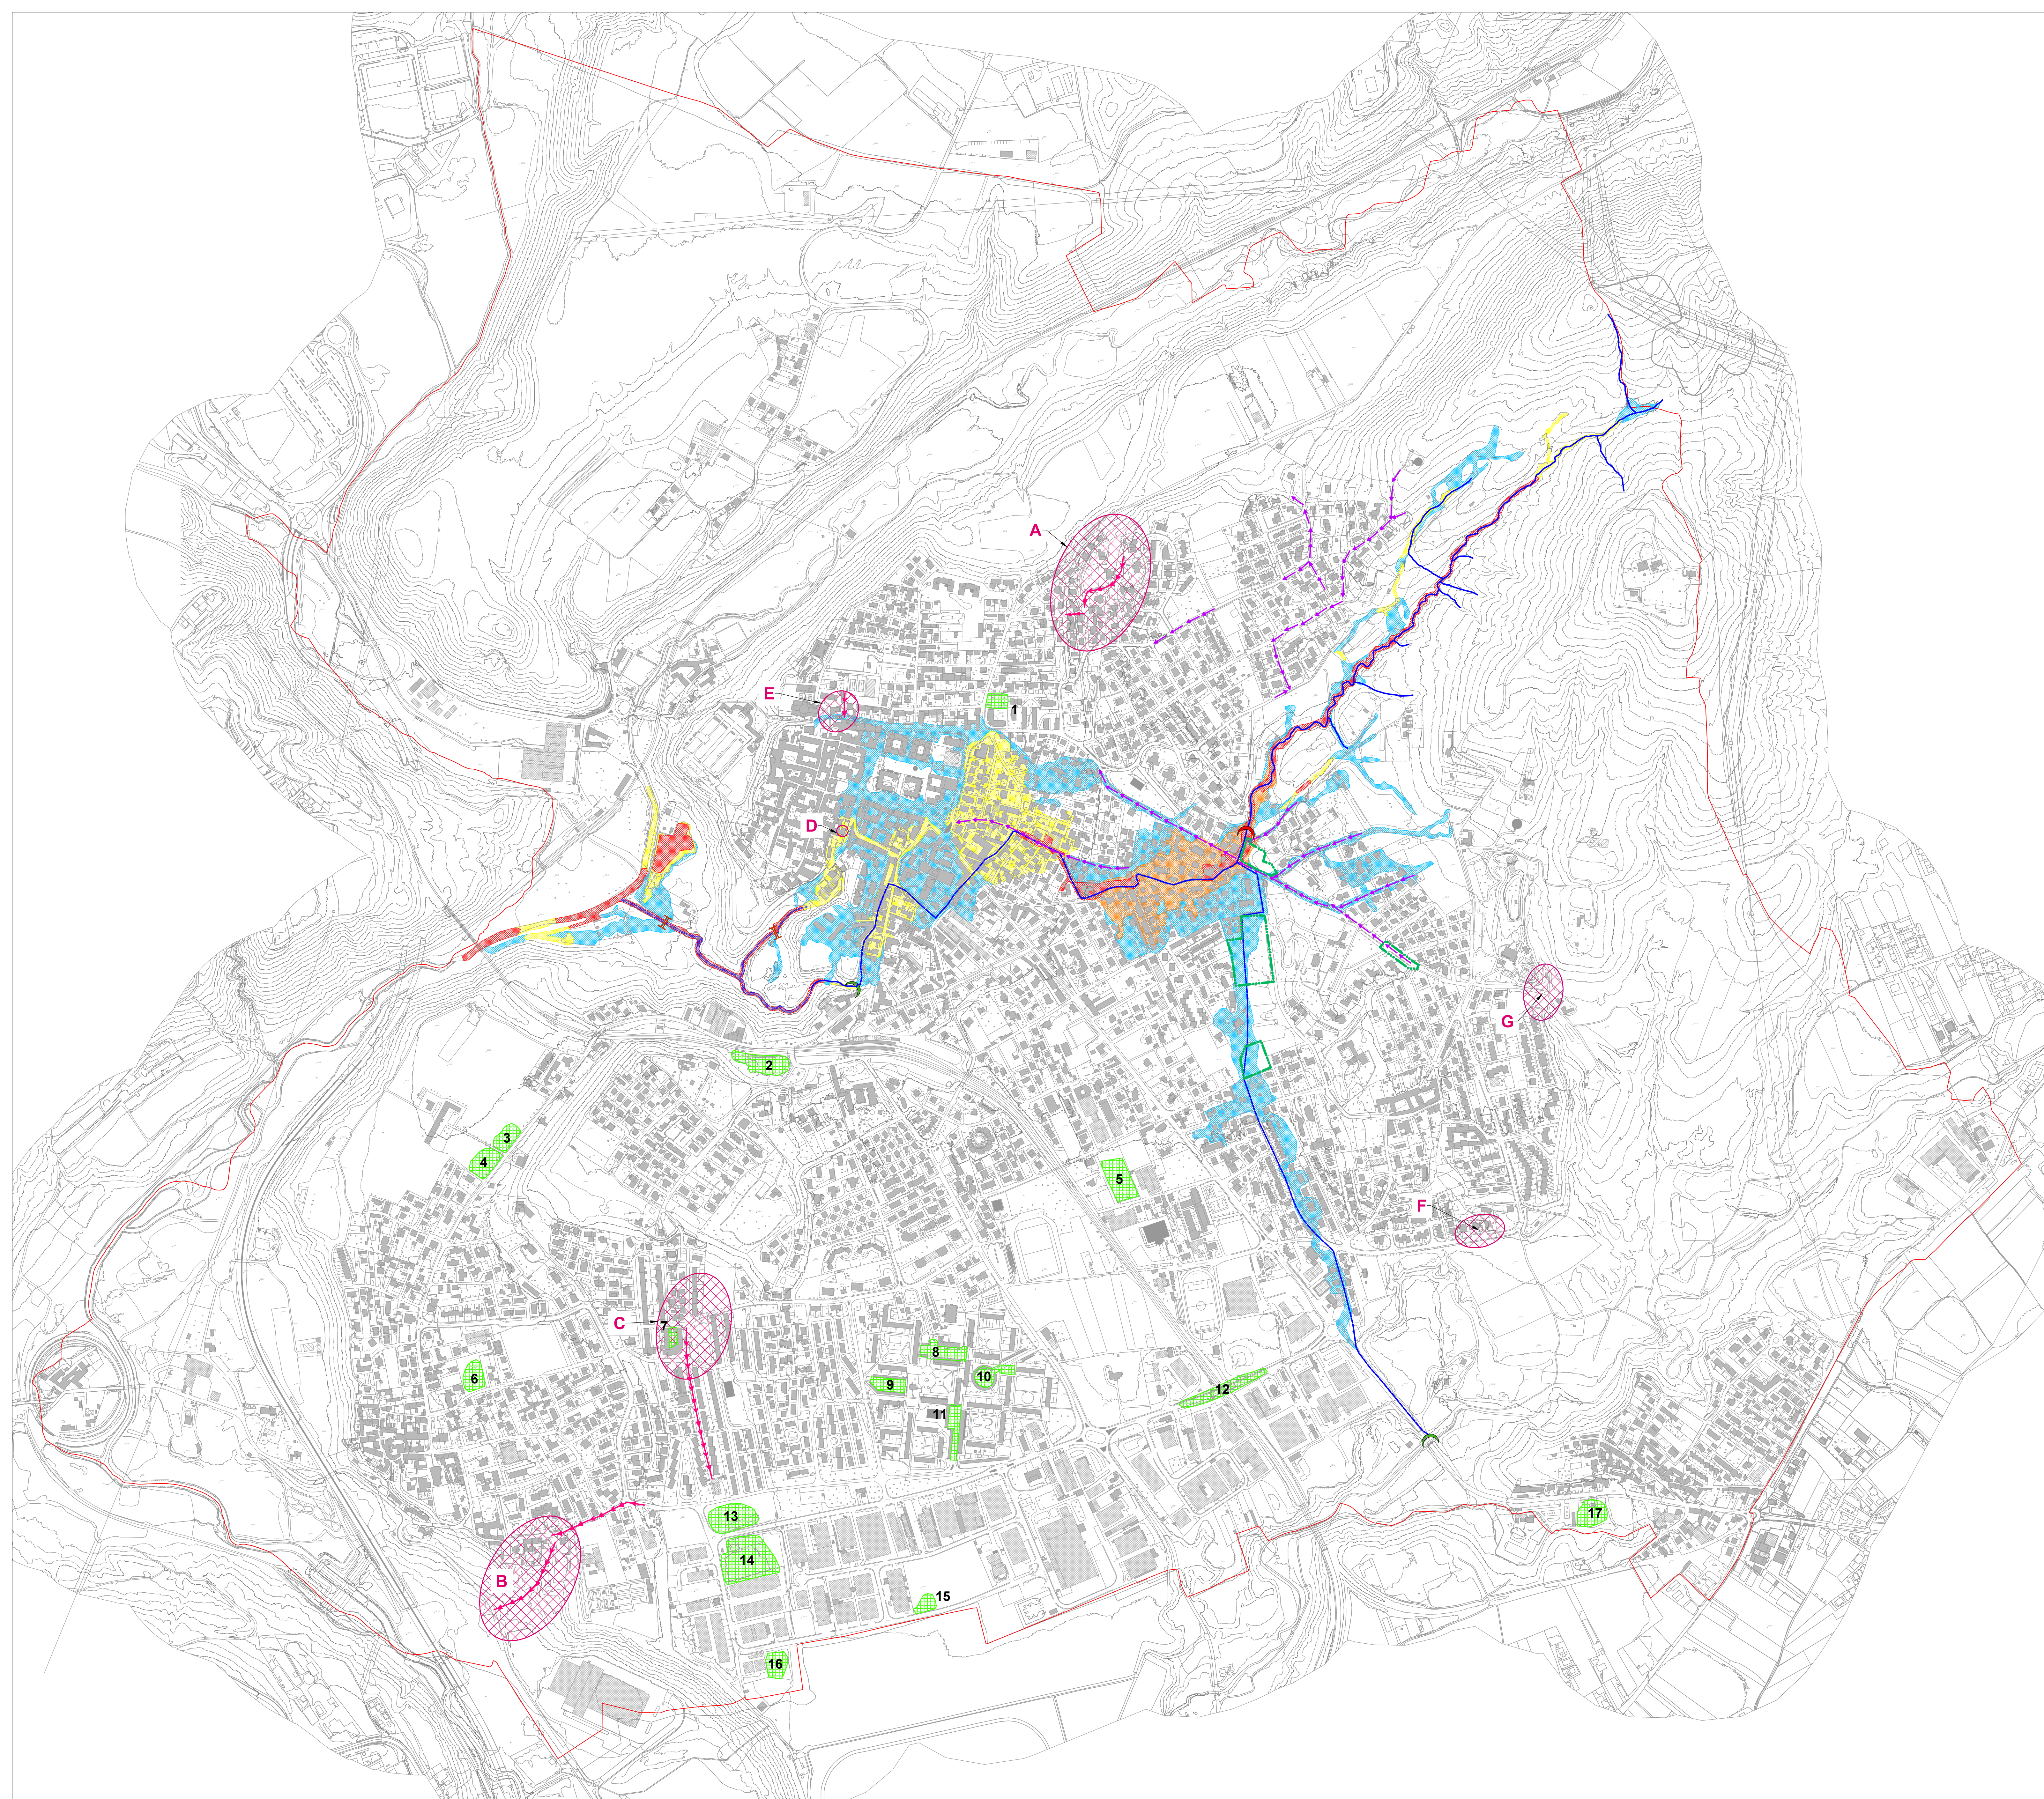
- ESITI DELLO STUDIO IDRAULICO**
- Aree prossime al corso del T. Fugascè, individuate dallo studio idraulico come direttamente coinvolgibili da allagamenti al verificarsi della piena di riferimento (Tr 100 anni) con pericolosità H4  
— Aree prossime al corso del T. Fugascè, individuate dallo studio idraulico come direttamente coinvolgibili da allagamenti al verificarsi della piena di riferimento (Tr 100 anni) con pericolosità H3  
— Aree individuate dallo studio idraulico come coinvolgibili da allagamenti al verificarsi della piena di riferimento del T. Fugascè (Tr 100 anni) con pericolosità H3  
— Aree individuate dallo studio idraulico come coinvolgibili da allagamenti al verificarsi della piena di riferimento del T. Fugascè (Tr 100 anni) con pericolosità H2  
— Tratti di strade e sentieri individuate dallo studio idraulico come soggette a fenomeni di ruscellamento concentrato (viene indicata la vergenza della strada)

— Aree morfologicamente ribassate, individuate dallo studio idraulico come soggette a fenomeni di allagamento urbano, con battente superiore a 30 cm, in occasione degli eventi meteorologici di riferimento (Tr 100 anni)

- La tabella sottostante riassume i risultati dello studio idraulico per le aree individuate

- Aree indicate per la possibile ubicazione degli interventi strutturali di gestione/riduzione del rischio idraulico/idrogeologico
- Aree critiche segnalate dall'Ufficio Tecnico Comunale
- Tratti di strade e sentieri soggette a fenomeni di ruscellamento concentrato (viene indicata la direzione di deflusso)
