Comune: **MALNATE**

**INTERVENTI SULLA VIABILITÀ 2024**

**FATTIBILITÀ TECNICA ED ECONOMICA-ESECUTIVO**

**SOLUZIONE PROGETTUALE:**  
**INT.6) VIA E. TOTI: PLANIMETRIA DI DETTAGLIO CON EVIDENZIAZIONE  
SEGNATURE E LIMITE DEGLI INTERVENTI, PARTICOLARE STRATIGRAFICO E  
DOCUMENTAZIONE FOTOGRAFICA DEI LUOGHI**

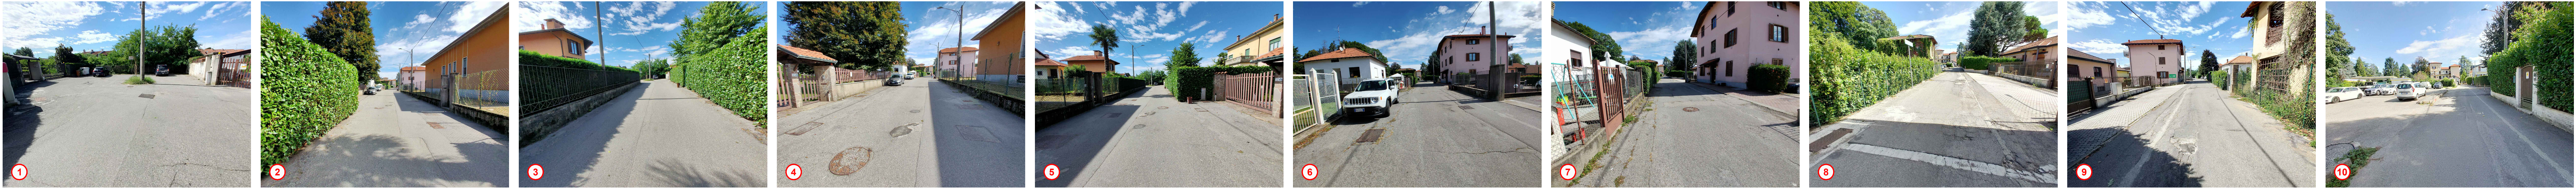
**PARTICOLARE STRATIGRAFICO TIPO**  
Scala 1:10

limite massimo di  
fresatura meccanica

ripristino pavimentazione in  
tappetino bituminoso sp. cm 3  
v.E.P. LOM241.OC.ITA.a02.D1201.J0009.0800

massicciata bitumata  
stradale esistente

emulsionatura di ancoraggio  
v.E.P. LOM241.OC.ITA.a02.D1201.J0009.0800

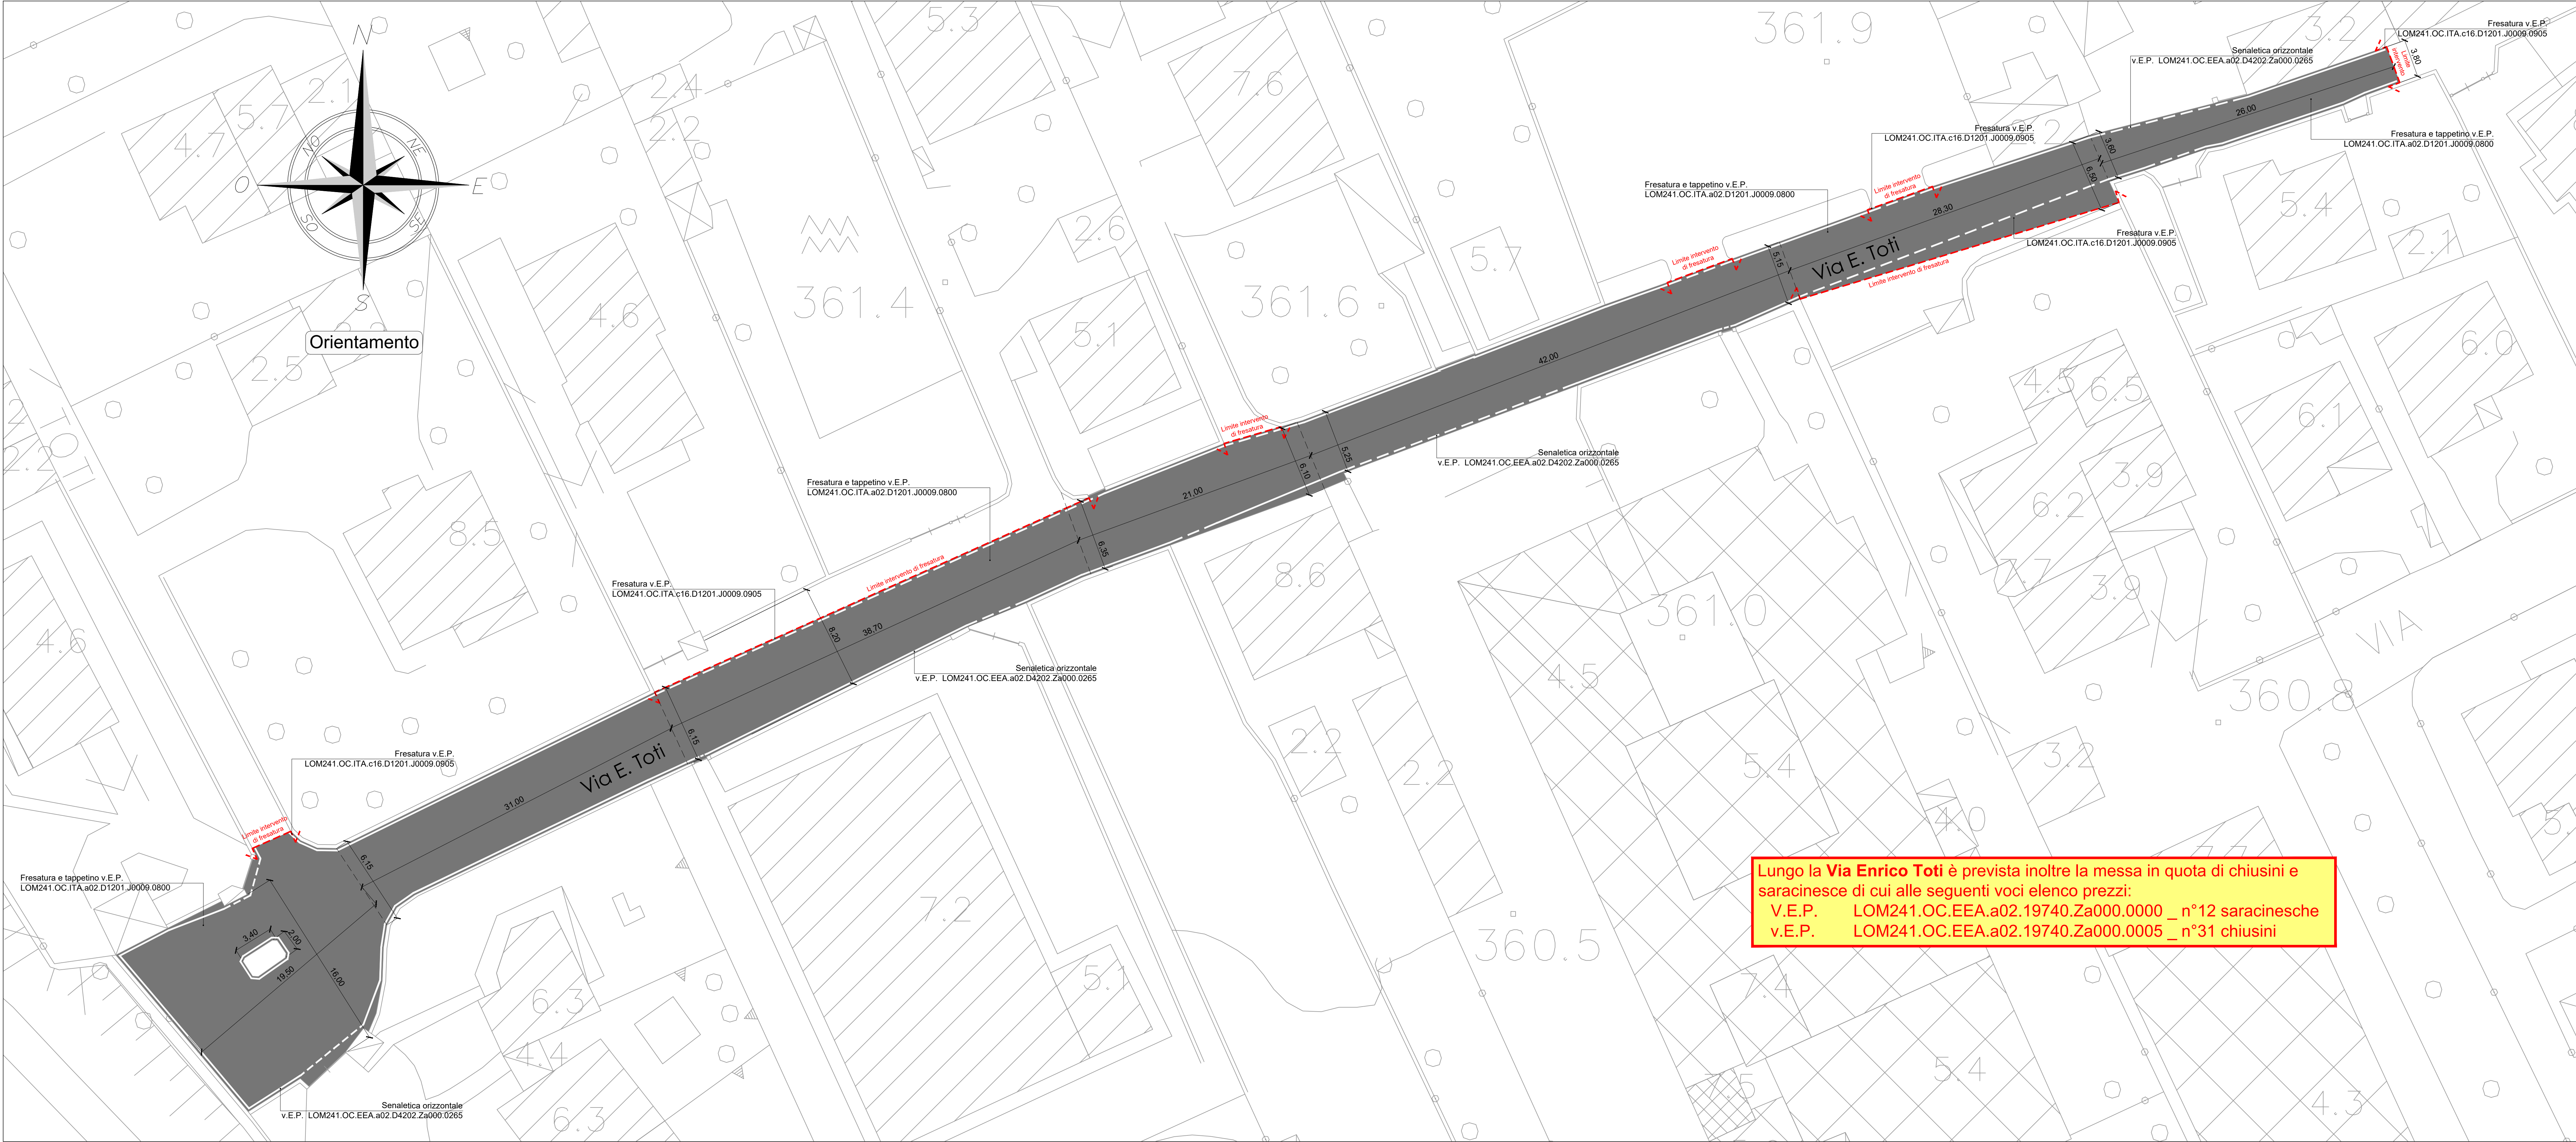
intervento di ripristino della sede stradale  
con fresatura, emulsione, manto bituminoso  
(tappetino sp. cm 3) e rifacimento della segnaletica  
orizzontale

limite intervento di fresatura
