CITTÀ DI MALNATE  
PROVINCIA DI VARESE

## P.E.B.A.

### Piano di Eliminazione delle Barriere Architettoniche

### Schede di rilievo delle attrezzature religiose e cimiteriali

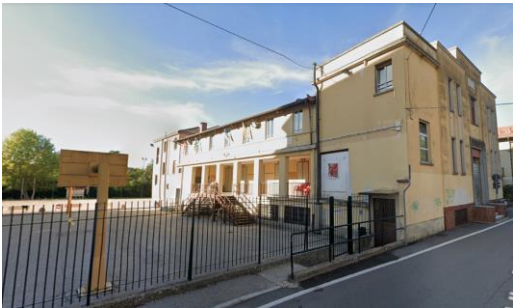
| PEBA – SCHEDA RILIEVO ATTREZZATURE RELIGIOSE E CIMITERIALI | |
|---|---|
| <b>Descrizione struttura:</b> Oratorio Maschile - Teatro | |

| | Elemento | Rif. normativa | SI / NO | Note |
|---|---|---|---|---|
| 2.1 | Il percorso pedonale che collega l'edificio al parcheggio e ai punti di fermata dei mezzi di trasporto è privo di barriere?<br>- gradini, dislivelli<br>- segnalatori tattili/colorati per ipovedenti (cambiamento di pavimentazione, sfere di 4-5 mm, griglie in corrispondenza degli attraversamenti) | DPR n.503/1996 Art.16<br>DM n.236/1989 Art. 4.2.3 | NO | È possibile solo raggiungere il bagno esterno. È presente un montascale al momento non funzionante. |

| 2.5 | Il percorso è privo di elementi che sporgono dalla quota del pavimento più di 2,5 cm? | DPR n.503/1996 Artt.15-16<br>DM n.236/1989 Artt. 4.1.2 - 8.1.2 | NO | L'accesso per le persone con disabilità è dal cancello che si trova su via San Francesco. |

| L'edificio non è accessibile a persone con disabilità in quanto il montascale al momento non è funzionante |

| PROPOSTE DI INTERVENTO | | | COSTO UNITARIO DI MASSIMA STIMATO |
|---|---|---|---|
| II.04 | Assenza di collegamento verticale accessibile tra i piani con sedia a rotelle (servoscala) | Installazione di servoscala su scale esistenti per il superamento del dislivello da parte di persone con ridotta o impedita capacità motoria. | € 10.977,70 |

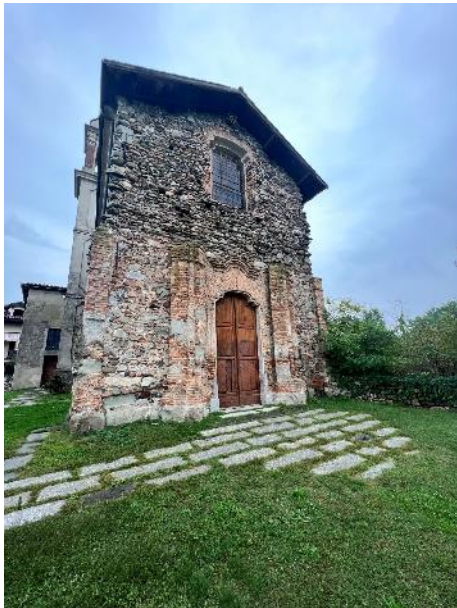
| PEBA – SCHEDA RILIEVO ATTREZZATURE RELIGIOSE E CIMITERIALI | |
|---|---|
| <b>Descrizione struttura:</b> Chiesa di San Matteo | |

| | Elemento | Rif. normativa | SI / NO | Note |
|---|---|---|---|---|
| 1.1 | Ci sono parcheggi riservati per persone con disabilità in prossimità del percorso di collegamento all'accesso? (min. 1 ogni 50) (3,20x6,00 m) (***) | DPR n.503/1996<br>Artt.10-16 | NO | Zona parcheggi si trova lungo una via in salita |
| 2.2. | La finitura della pavimentazione dei percorsi pedonali esterni è in buono stato e antidrucciolo? | DPR n.503/1996<br>Art.15<br>DM n.236/1989 | NO | Il percorso è in pietra e prato |

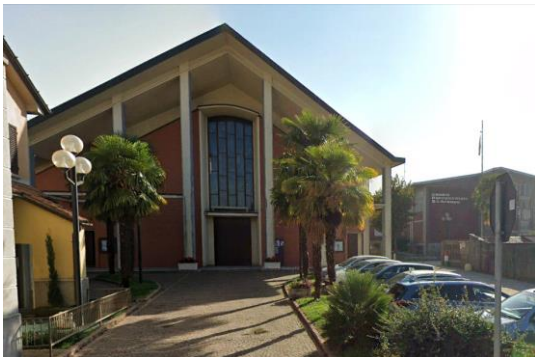
| PEBA – SCHEDA RILIEVO ATTREZZATURE RELIGIOSE E CIMITERIALI | | AR. 3 |
|---|---|---|
| <b>Descrizione struttura:</b> Chiesa parrocchiale e oratorio di San Lorenzo | | |

| | Elemento | Rif. normativa | SI / NO | Note |
|---|---|---|---|---|
| 2.3. | La zona antistante e retrostante la porta di ingresso è complanare con una piattaforma | DPR n.503/1996 Art.16 | NO | Presente rampa di accesso alla chiesa, mentre l'ingresso dell'oratorio risulta |

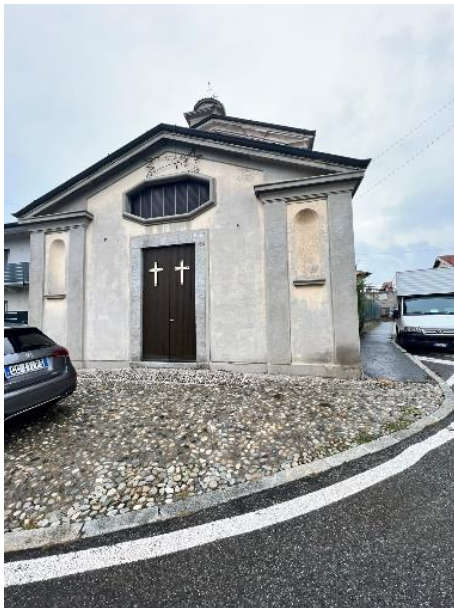
| PEBA – SCHEDA RILIEVO ATTREZZATURE RELIGIOSE E CIMITERIALI | |
|---|---|
| <p><b>Descrizione struttura:</b> Chiesa di San Carlo</p> | |

| 2.3. | La zona antistante e retrostante la porta di ingresso è complanare con una piattaforma libera di min. 140x140 cm? | DPR n.503/1996<br>Art.16<br>DM n.236/1989<br>Art. 8.1.1 | NO | |

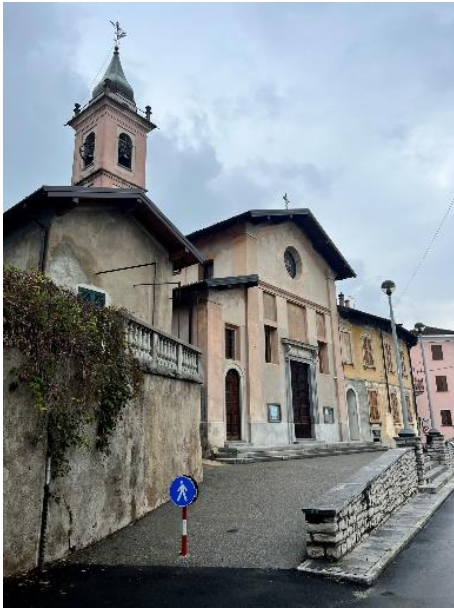
| PEBA – SCHEDA RILIEVO ATTREZZATURE RELIGIOSE E CIMITERIALI | |
|---|---|
| <p><b>Descrizione struttura:</b> Chiesa parrocchiale della SS. Trinità</p> | |

| 2.3. | La zona antistante e retrostante la porta di ingresso è complanare con una piattaforma libera di min. 140x140 cm? | DPR n.503/1996<br>Art.16<br>DM n.236/1989<br>Art. 8.1.1 | NO | Gradino in concomitanza della porta d'ingresso |

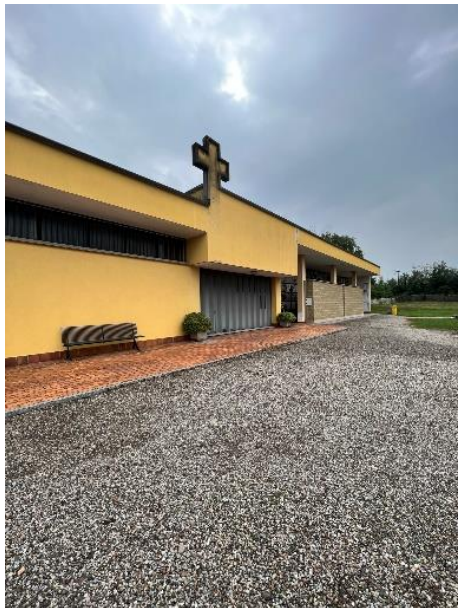
| PEBA – SCHEDA RILIEVO ATTREZZATURE RELIGIOSE E CIMITERIALI | |
|---|---|
| <b>Descrizione struttura:</b> Cimitero di Gurone | |

| 2.5 | Il percorso è privo di elementi che sporgono dalla quota del pavimento più di 2,5 cm? | DPR n.503/1996<br>Artt.15-16<br>DM n.236/1989<br>Artt. 4.1.2 - 8.1.2 | NO | La parte di edificio dove è presente la zona delle cappelle presenta un gradino |
