# Relazione tecnica – economica relativa agli interventi posti in essere a seguito del dissesto del paramento murario di via Varese

**Settembre 2021**

Ing. Paolo Consonni  
Via fratelli Bandiera, 15 - 21040 Venegono Inferiore

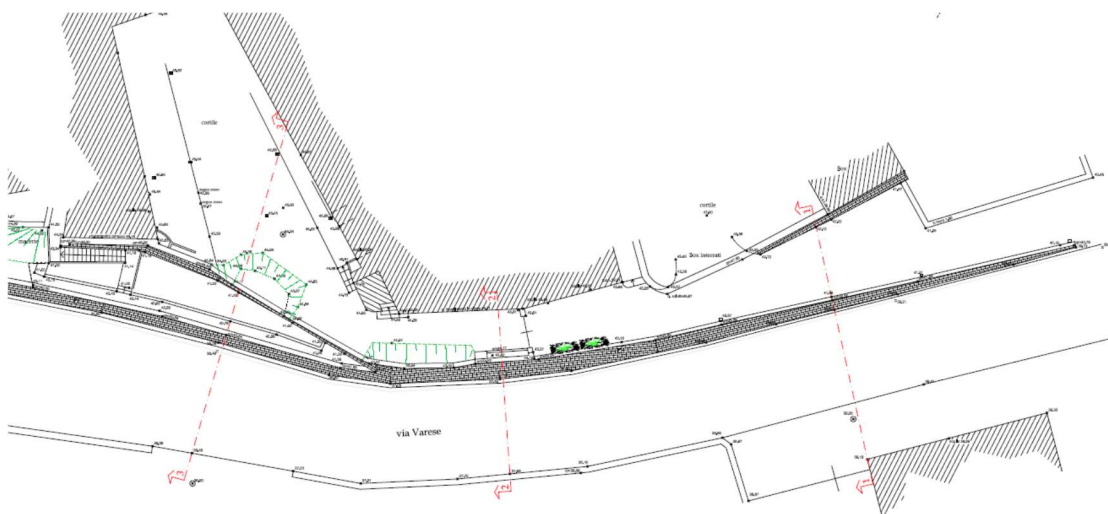
Il paramento in oggetto, lungo il suo sviluppo in fregio a via Varese, presenta la seguente tipologia e sezione in elevazione, situazione messa perfettamente in luce dal rilievo eseguito dal geom. Patrizio Crugnola il 20.12.2021 e dalla sua relazione.

L'area oggetto di dissesto in analisi è ben descritta nella tavola sopra riportata in estratto e viene rappresentata nelle due sezioni "2" e "3" caratteristiche del rilievo
