**Villa Ponzoni**

PROGETTO DEFINITIVO RELATIVAMENTE ALL'INTERVENTO DI MANUTENZIONE  
STRAORDINARIA E RIFUNZIONALIZZAZIONE STABILE CASTELLO I° MAGGIO  
REALIZZAZIONE DI UN ASCENSORE AL FINE DI ELIMINARE LE BARRIERE ARCHITETTONICHE,  
SISTEMAZIONE DEI SERRAMENTI E SOSTITUZIONE DELLA CENTRALE TERMICA  
CUP :B23D21000860001

**RELAZIONE TECNICA DESCRITTIVA**

DATA: **FEBBRAIO 2023**

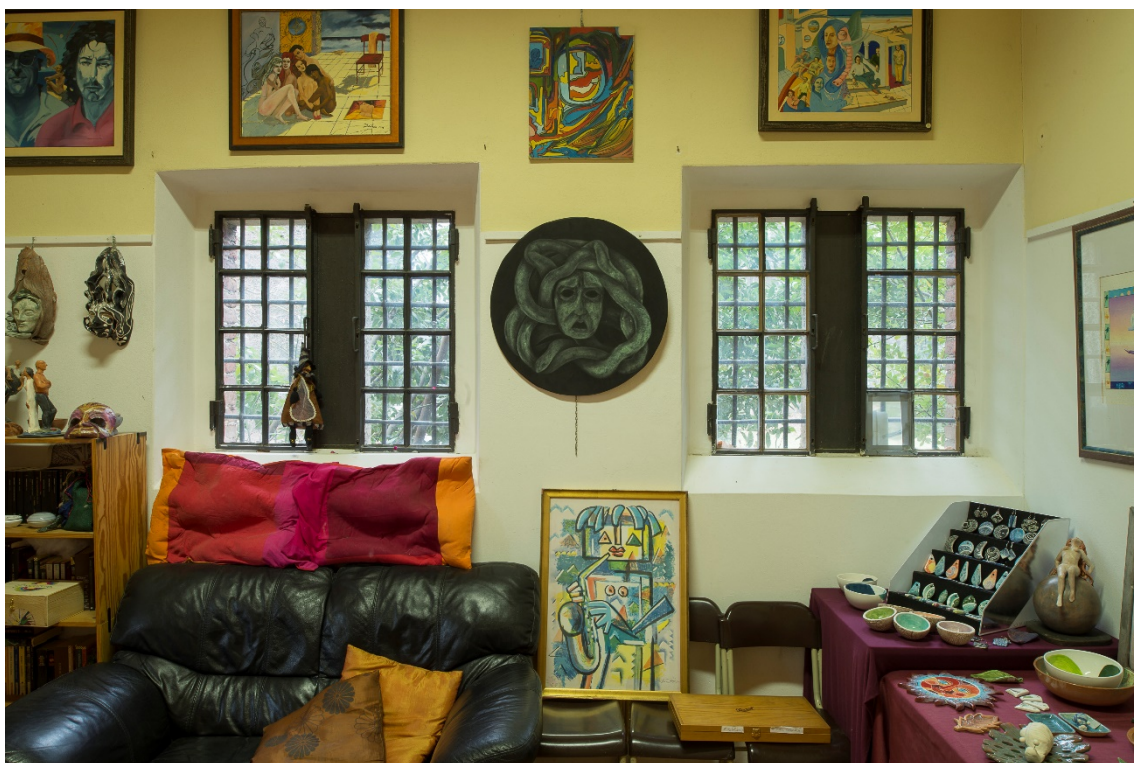
*Viste serramenti in ferro a due ante con montante pieno fisso centrale*

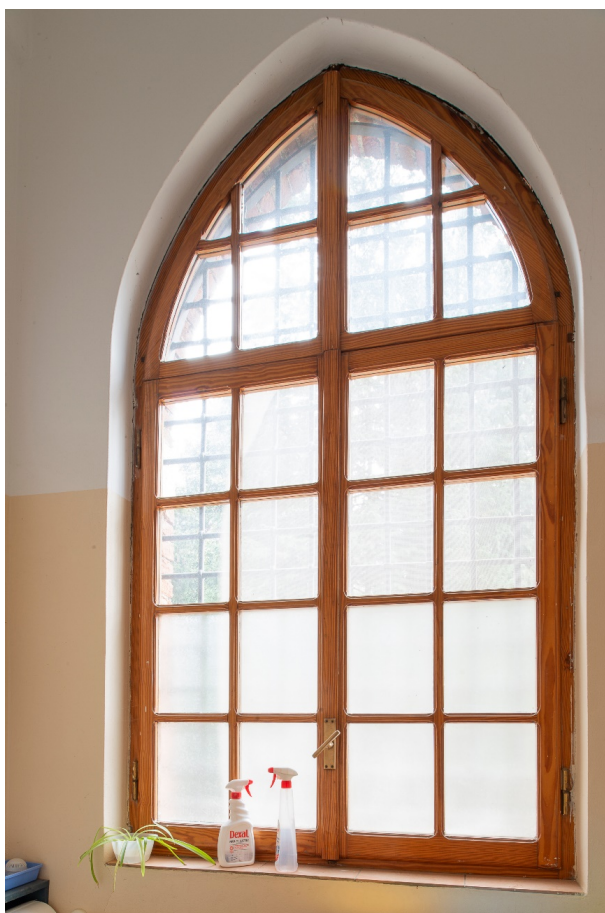
*Vista serramenti lignei – 1974 – doppio battente con sopraluce fisso ad arco acuto*
