Planimetria Piano Rialzato  
quota +2.50m

Planimetria Piano Primo  
quota +6.50m

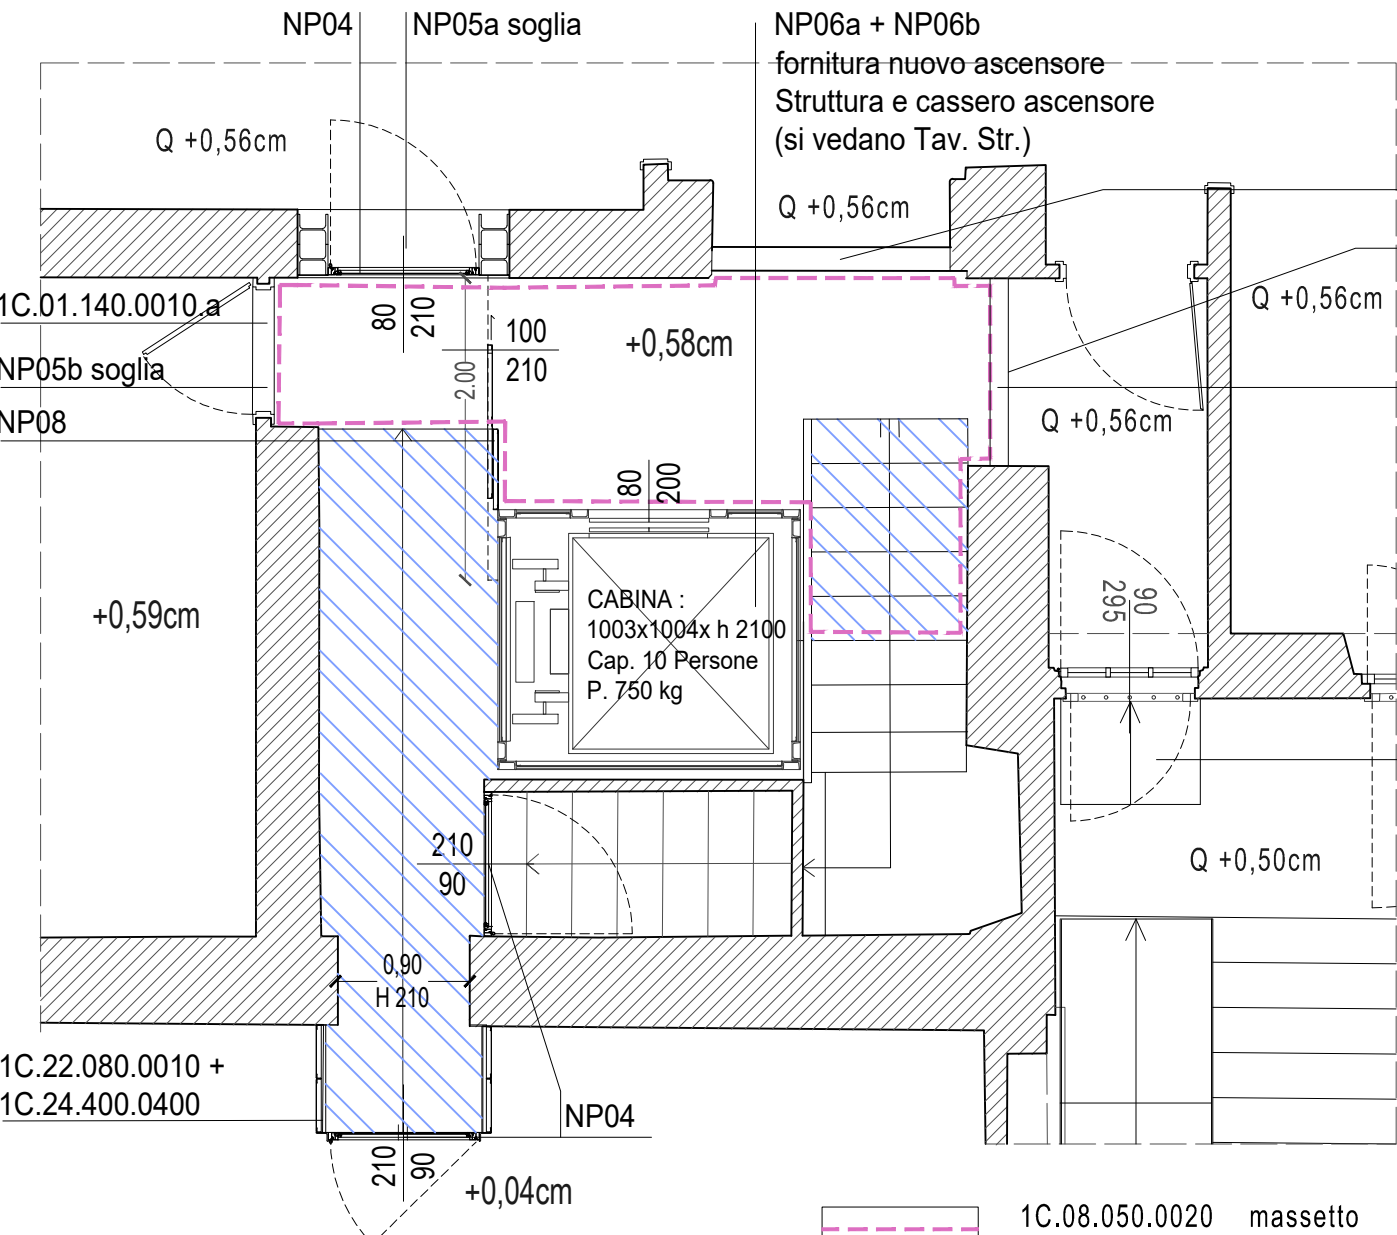
PROGETTO - Planimetria Piano Rialzato  
quota +2.50m

Formazione di portale  
(si vedano tav. Str.)

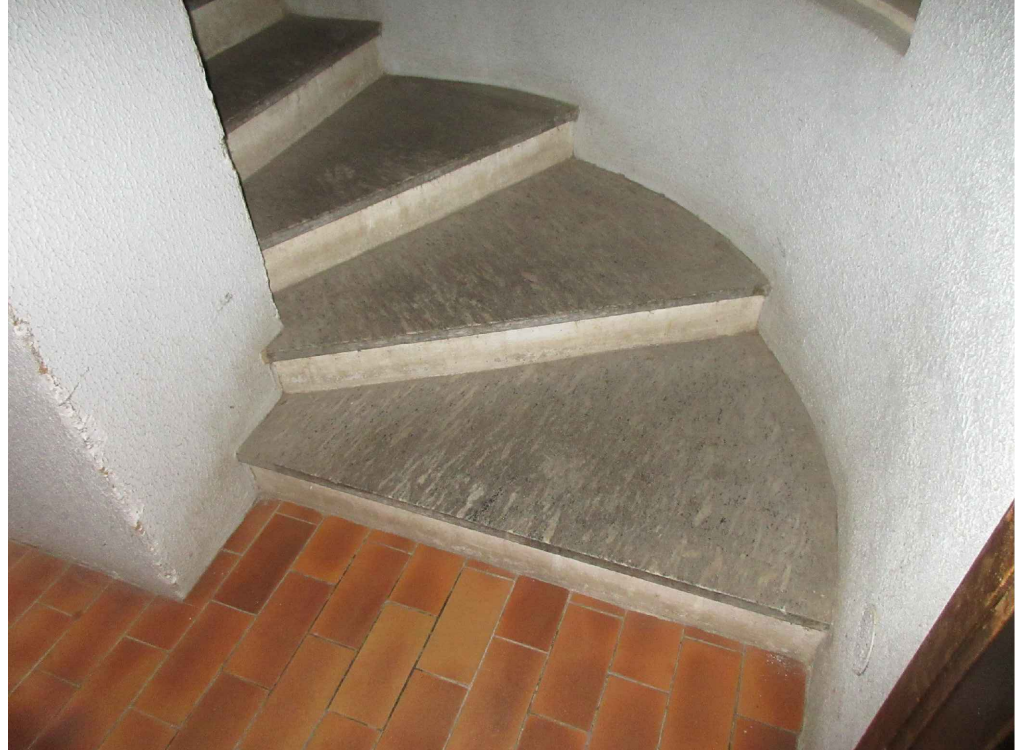
FOTO 01 (limite pavimento esistente)
