**OGGETTO:** Studio geologico di dettaglio delle condizioni di stabilità del muro di sostegno comunale lungo Via Rimembranze.

**Premessa:**

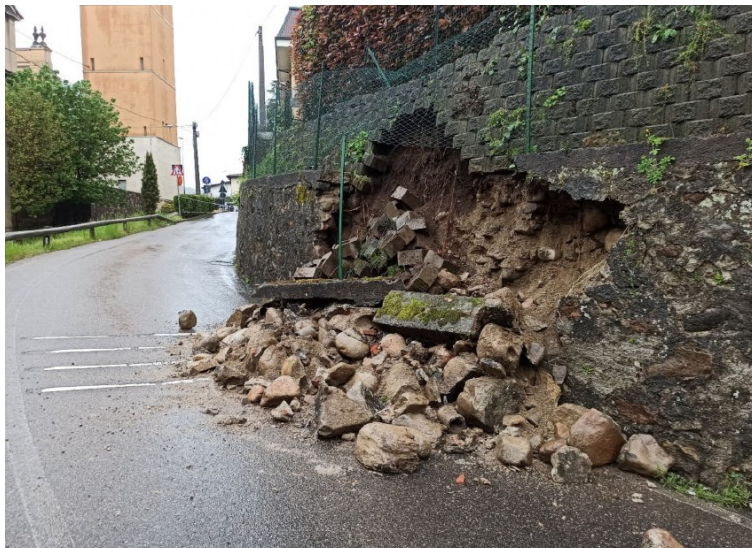
A seguito dell'evento pluviometrico verificatosi in data 21 aprile u.s. si è determinato un dissesto gravitativo ai danni dello storico muro di controripa presente lungo Via Rimembranze. L'accadimento è avvenuto in corrispondenza di un terrapieno con muro di sopraelevazione realizzato con elementi modulari a secco dal proprietario del terreno soprastante.

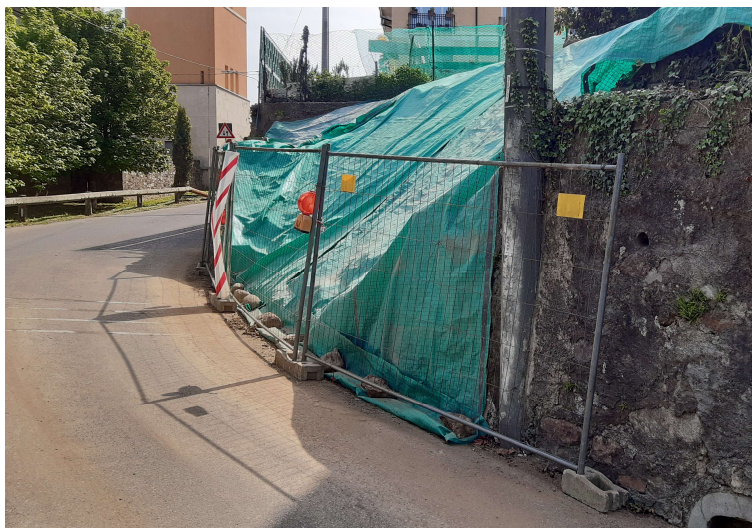
Al proprietario del terreno è stata richiesta la messa in sicurezza del dissesto e pertanto lo stesso ha provveduto alla demolizione del tratto pericolante.

Lo stato di fatto è illustrato nell'immagine a lato.

Si pone ora la necessità di una verifica delle modalità ricostruttive, ma ancor più di una verifica delle condizioni di stabilità del restante tratto di muro di proprietà comunale lungo la Via Rimembranze.
