opera PIANO NAZIONALE DI RIPRESA E RESILIENZA (PNRR) MISSIONE COMPONENTE 2 INTERVENTO SUBINT. 2.1 RIGENERAZIONE URBANA CUP: B24H0004260005 "RIQUALIFICAZIONE IMPIANTO SPORTIVO STADIO L. CACCIVIO SITO IN VIA GASPARTOTTO CIG: 9527164073

tavola

EX 06

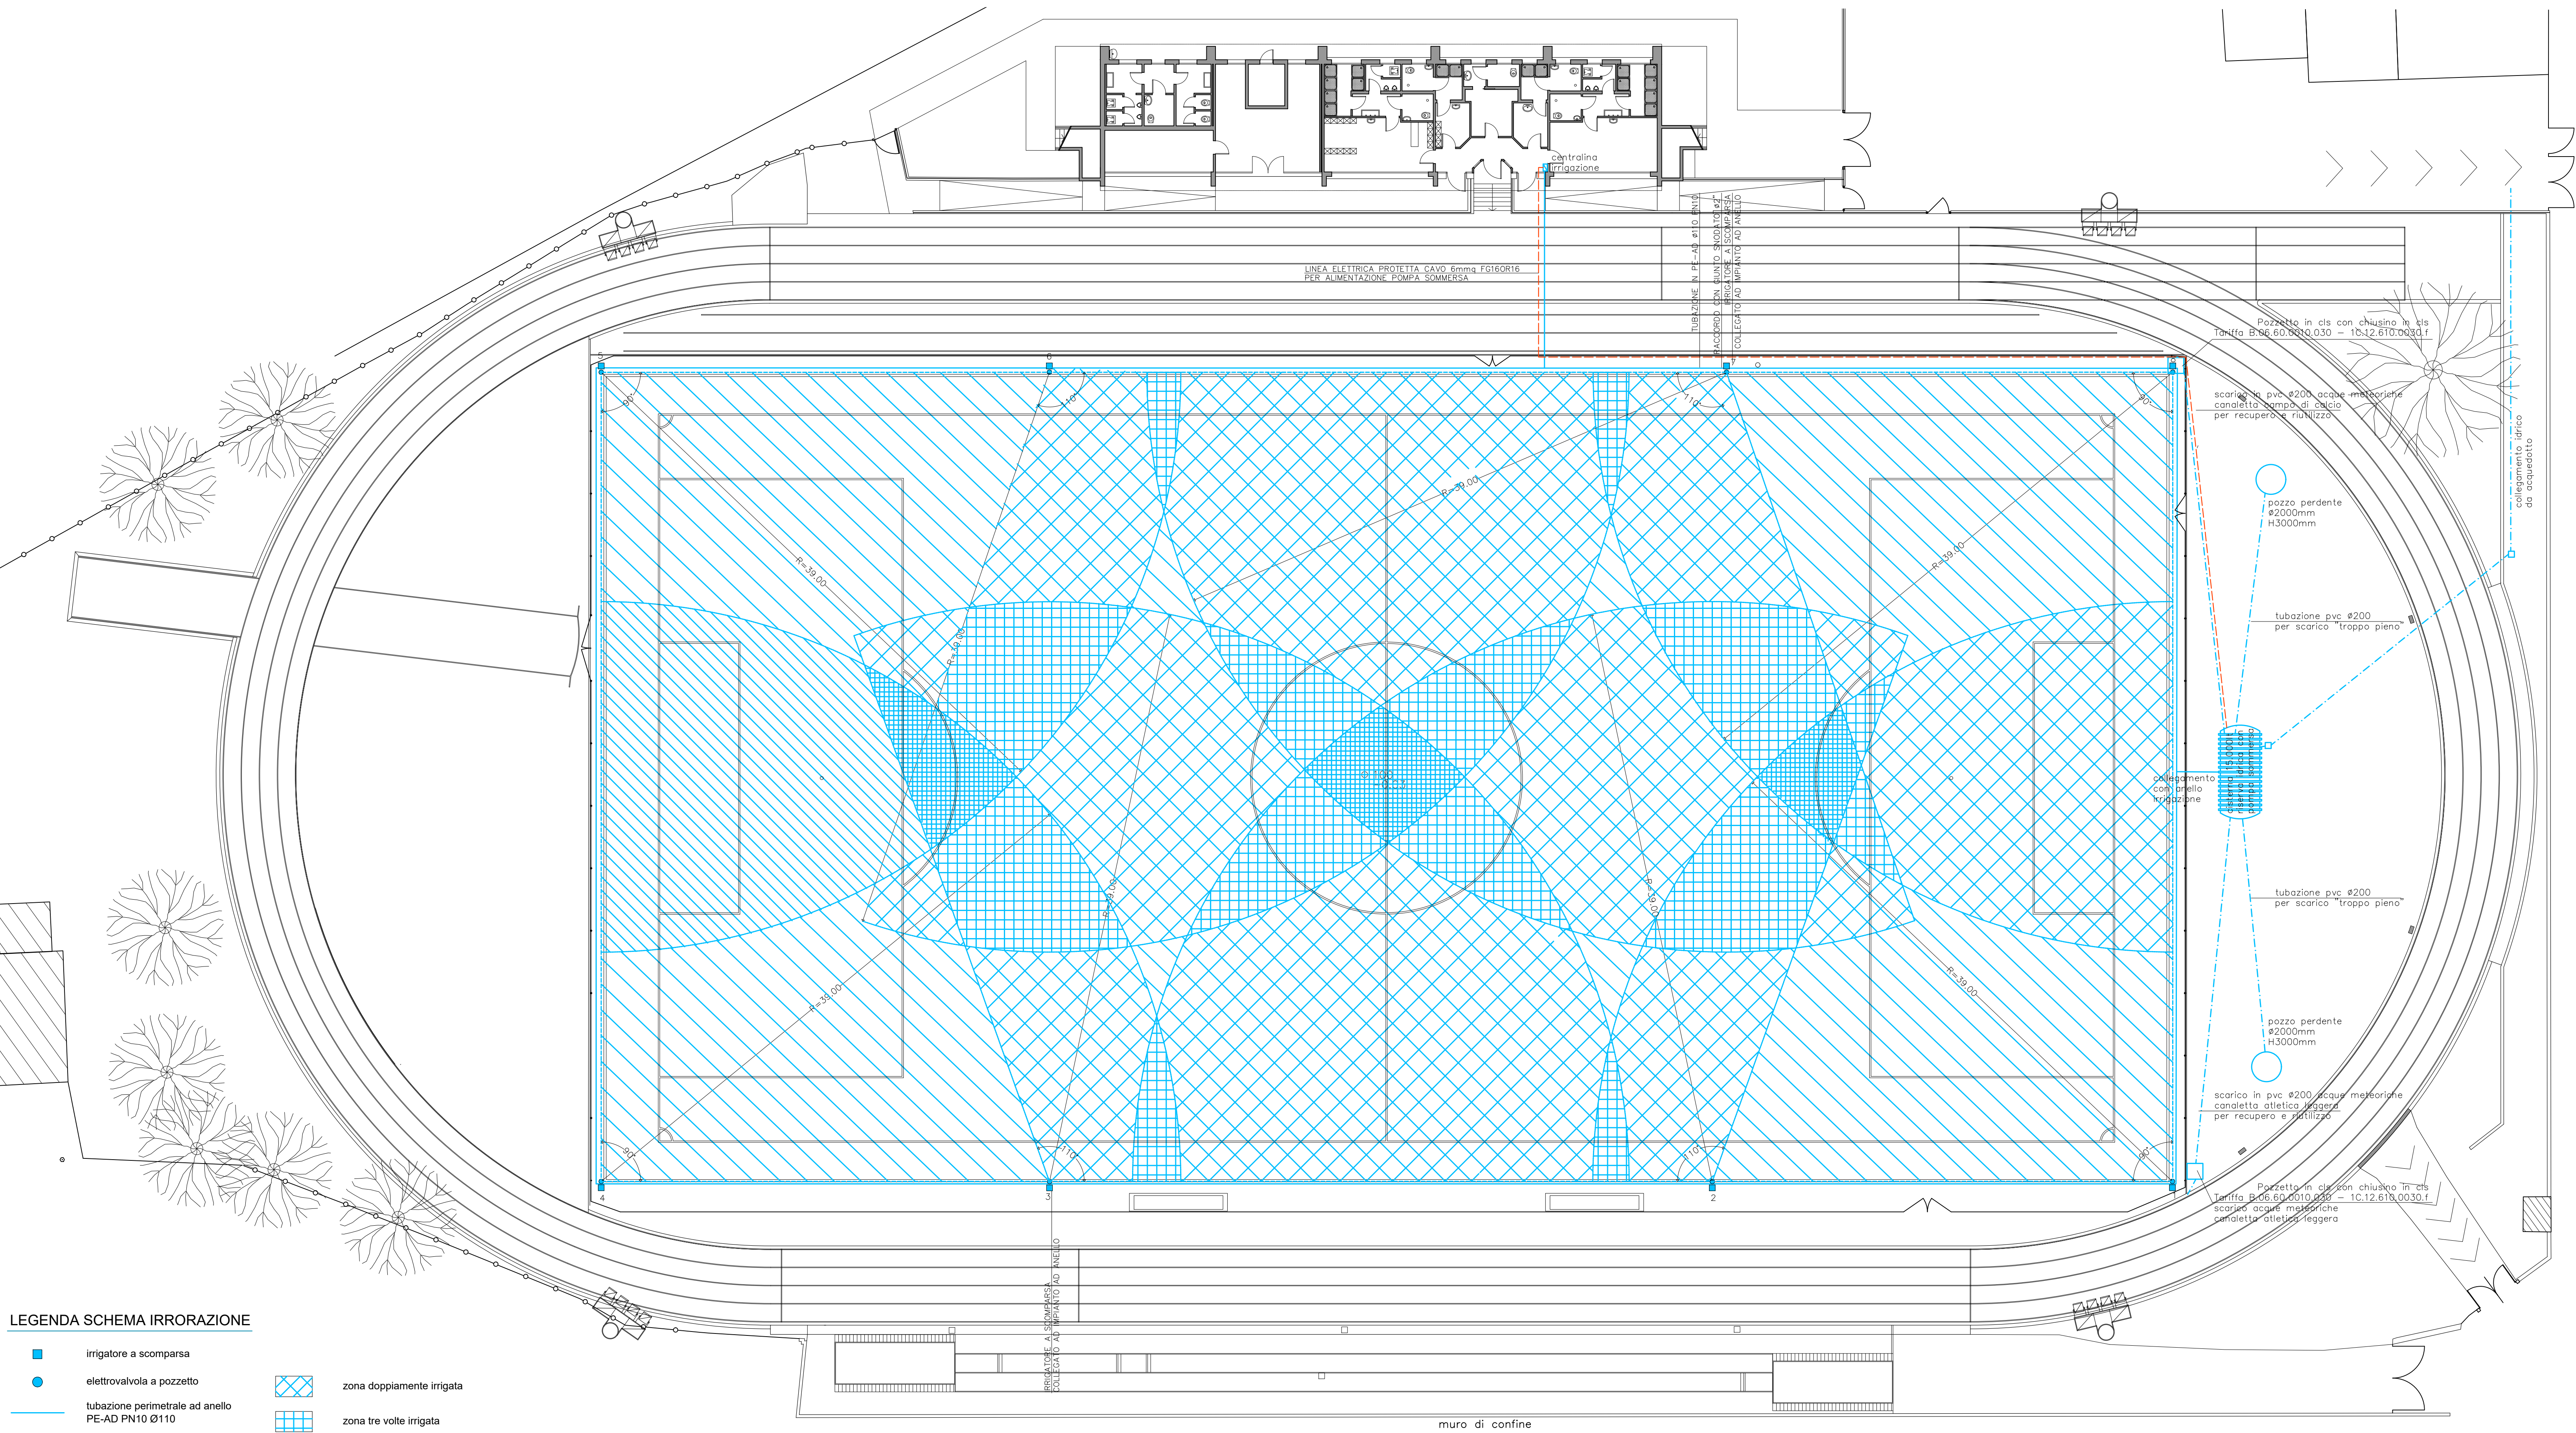
LEGENDA SCHEMA IRRORAZIONE

- irrigatore a scomparsa
- elettrovalvola a pozzetto
- tubazione perimetrale ad anello PE-AD PN10 Ø110
- zona doppiamente irrigata
- zona tre volte irrigata
- zona singolarmente irrigata
- zona quattro volte irrigata
