| Comune:<br><b>MALNATE</b> | <b>INTERVENTI SULLA VIABILITÀ 2024</b><br><b>FATTIBILITÀ TECNICA ED ECOMICA-ESECUTIVO</b> | agg.: operat.: Somuele |
| Provincia di:<br><b>VARESE</b> | <b>SOLUZIONE PROGETTUALE:</b><br><b>INT.4) VIA MONTE GRAPPA: PLANIMETRIA DI DETTAGLIO CON EVIDENZIATE SEGNALE E LIMITE DEGLI INTERVENTI, PARTICOLARE STRATIGRAFICO E DOCUMENTAZIONE FOTOGRAFICA DEI LUOGHI</b> | prot.: 69-8 |
| | <b>COMUNE DI MALNATE (VA)</b> | scala: 1:10<br>1:200 |

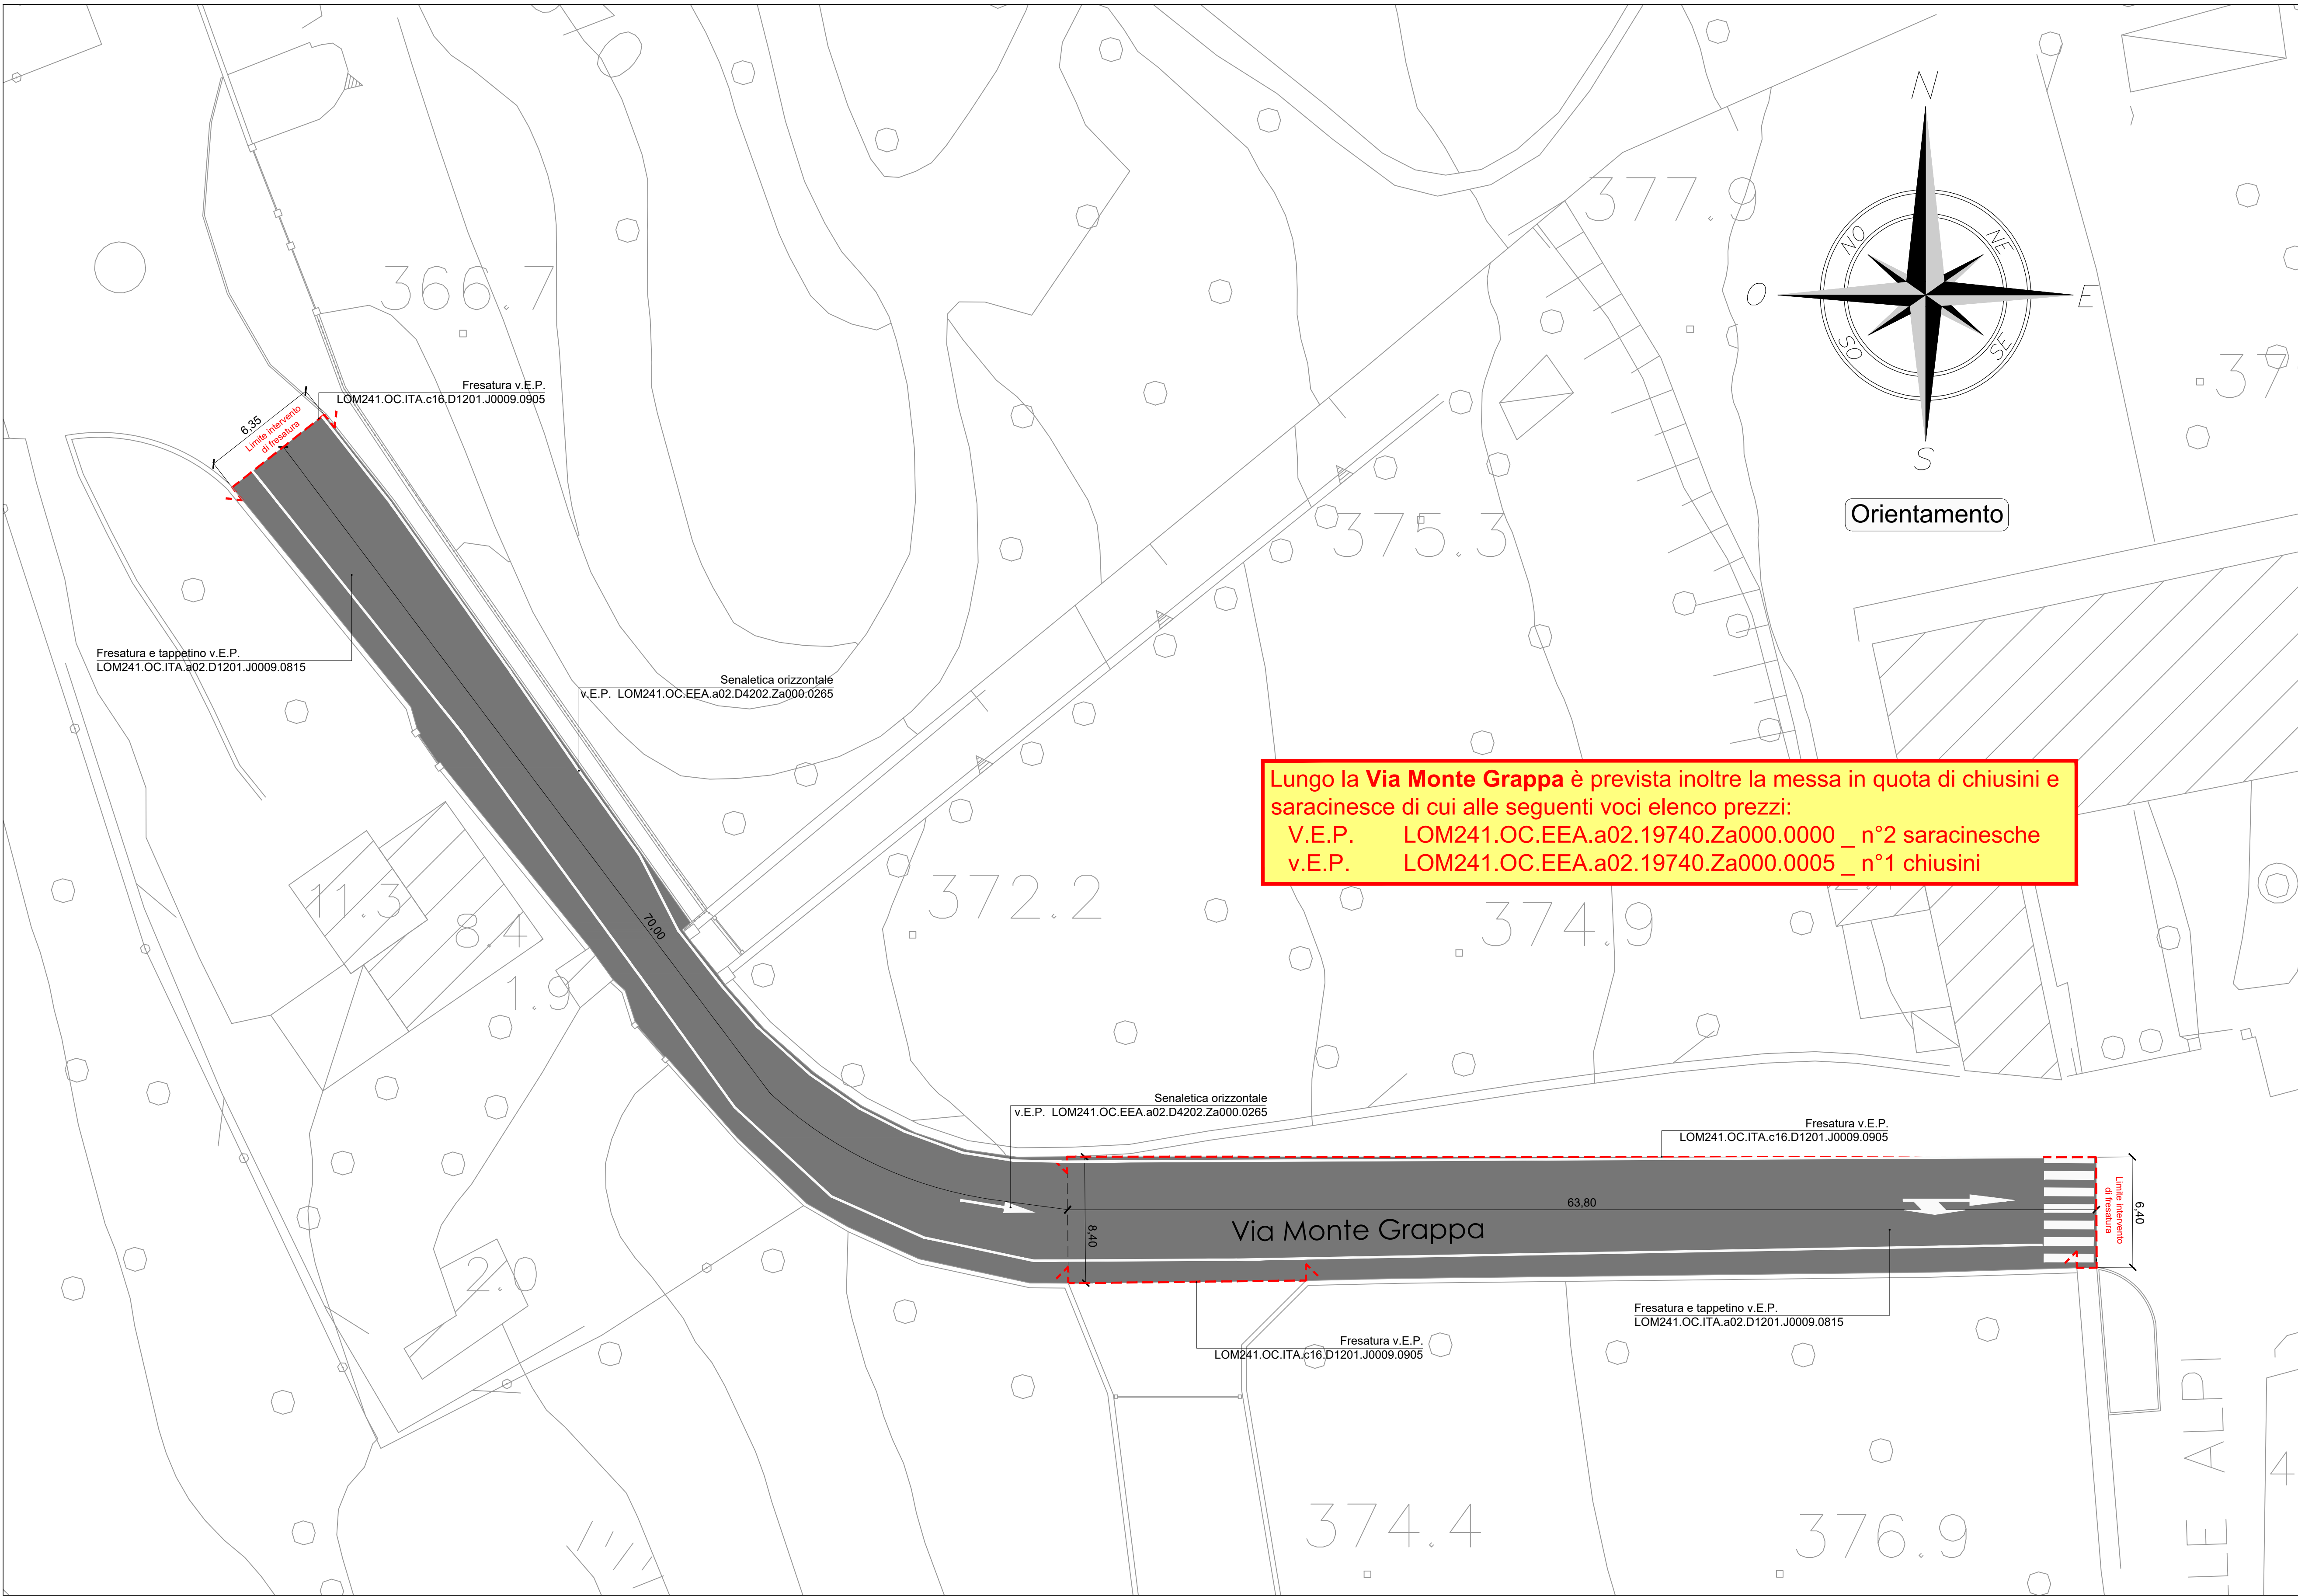
**PARTICOLARE STRATIGRAFICO TIPO**  
Scala 1:10

limite massimo di fresatura meccanica

ripristino pavimentazione in tappetino bituminoso sp. cm 4  
v.E.P. LOM241.OC.ITA.a02.D1201.J0009.0815

massicciata bitumata stradale esistente

emulsionatura di ancoraggio  
v.E.P. LOM241.OC.ITA.a02.D1201.J0009.0815
