Interventi sulla Viabilità 2024

FATTIBILITA' TECNICA ED ECONOMICA-ESECUTIVO

SOLUZIONE PROGETTUALE:  
INT.9) VIA VERBANO - S. ALLENDE: PLANIMETRIA DI DETTAGLIO CON EVIDENZIATE SEGNATURE E LIMITE DEGLI INTERVENTI, PARTICOLARE STRATIGRAFICO E DOCUMENTAZIONE FOTOGRAFICA DEI LUOGHI

COMUNE DI MALNATE (VA)

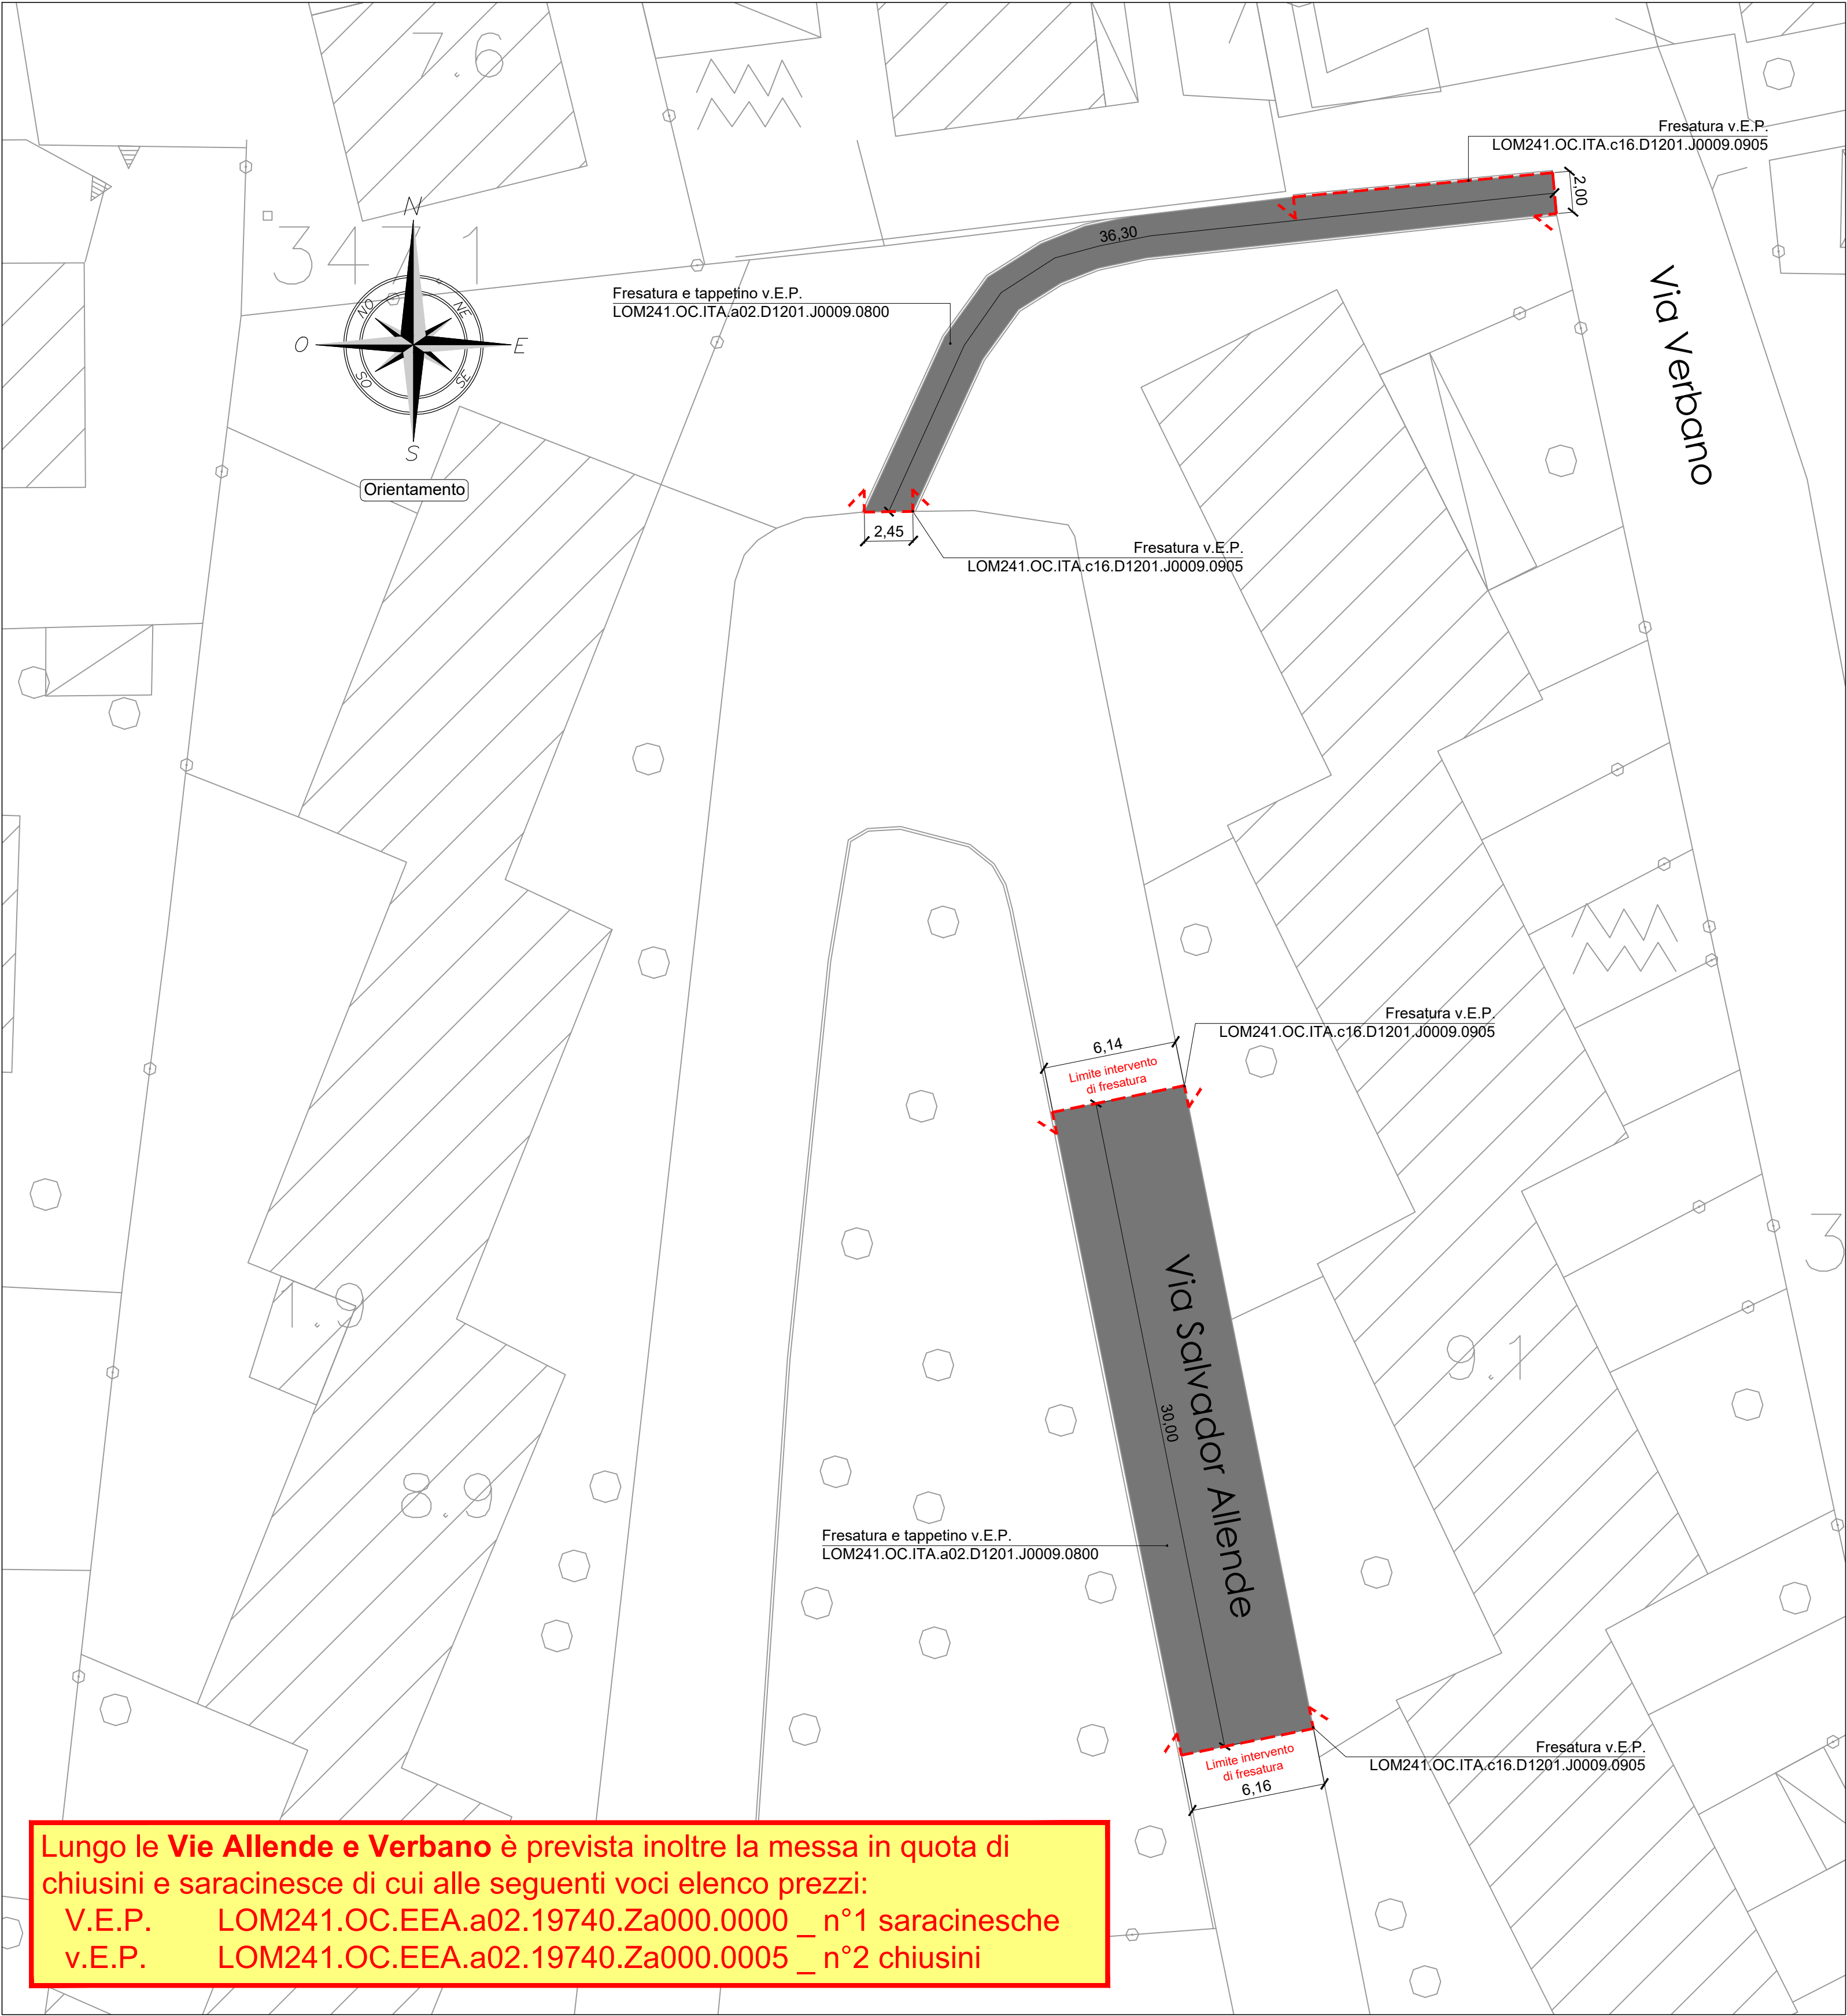
N° TAV. **9**

Intervento di ripristino della sede stradale con fresatura, emulsione, manto bituminoso (tappetino sp. cm 3)

Limite intervento di fresatura
