#### PARTICOLARE STRATIGRAFICO TIPO

#### PARTICOLARE STRATIGRAFICO RICOSTRUZIONE MARCIAPIEDE

Lungo la **Via Piave** è prevista inoltre la messa in quota di chiusini e saracinesche di cui alle seguenti voci elenco prezzi:  
v.E.P. LOM241.OC.EEA.a02.19740.Za000.0005 \_ n°2 chiusini

| N° TAV. | | 12 | | agg.: operat.: Samuele | |

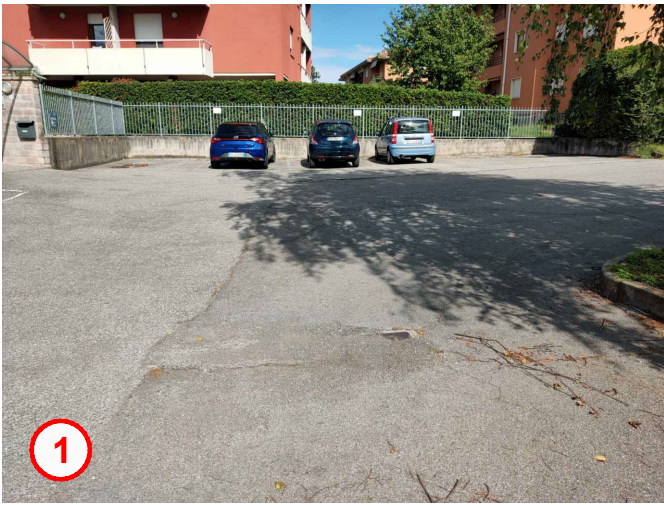
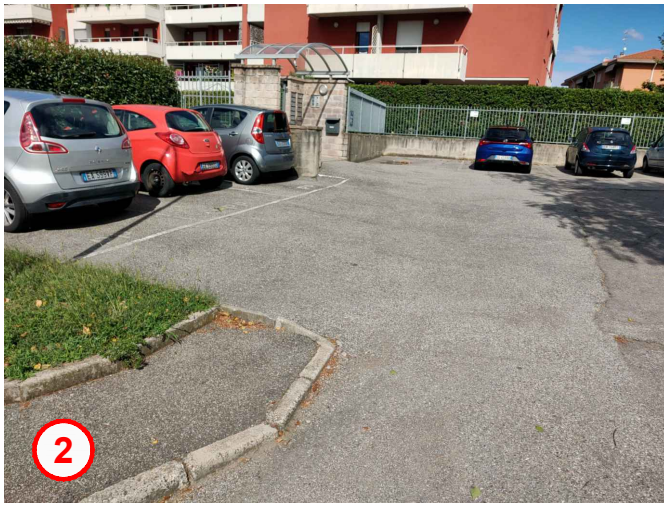
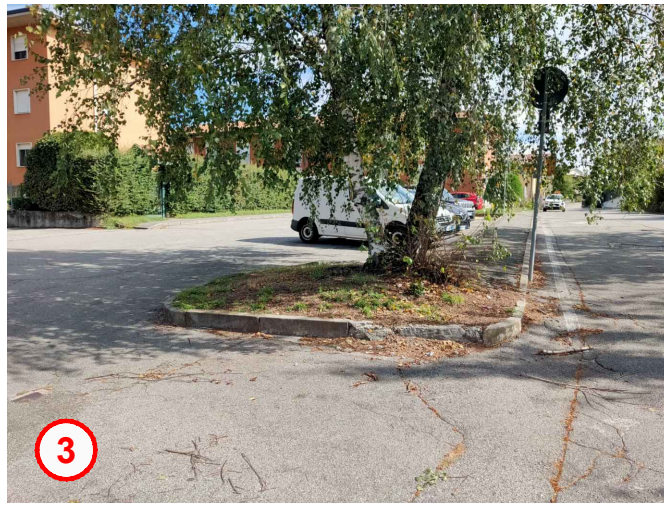
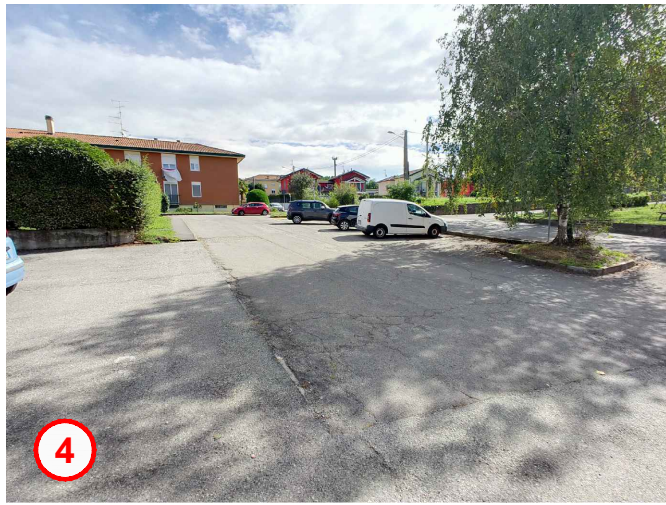
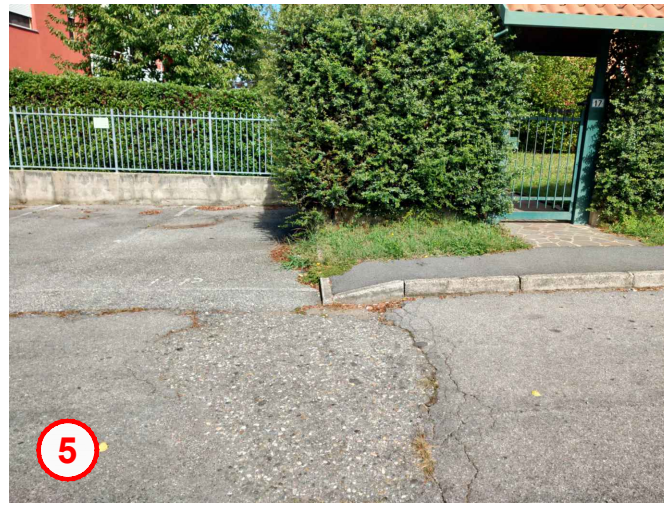
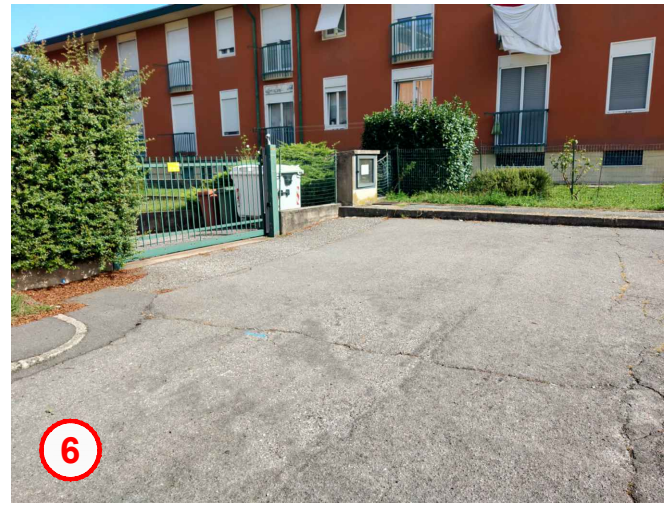
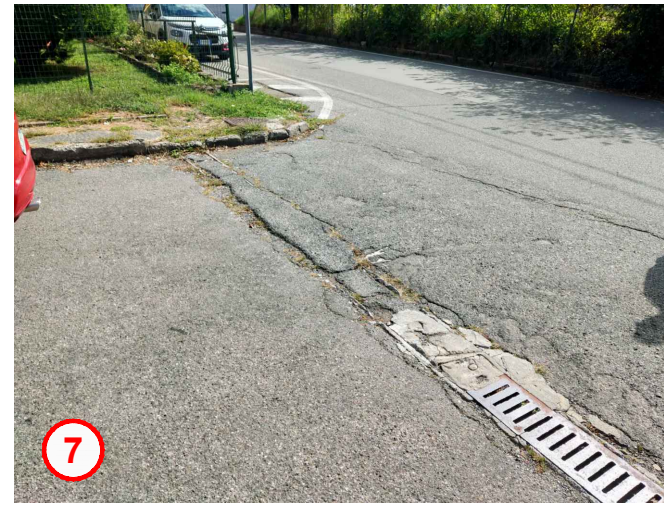
limite massimo di fresatura meccanica  
ripristino pavimentazione in tappetino bituminoso sp. cm 4 v.E.P. LOM241.OC.ITA.a02.D1201.J0009.0815  
massicciata bitumata stradale esistente  
emulsionatura di ancoraggio v.E.P. LOM241.OC.ITA.a02.D1201.J0009.0815

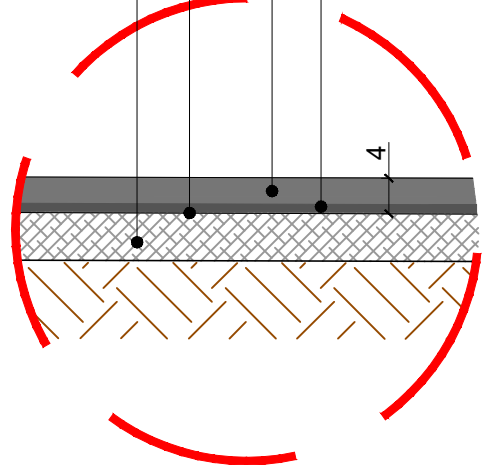
Scala 1:10

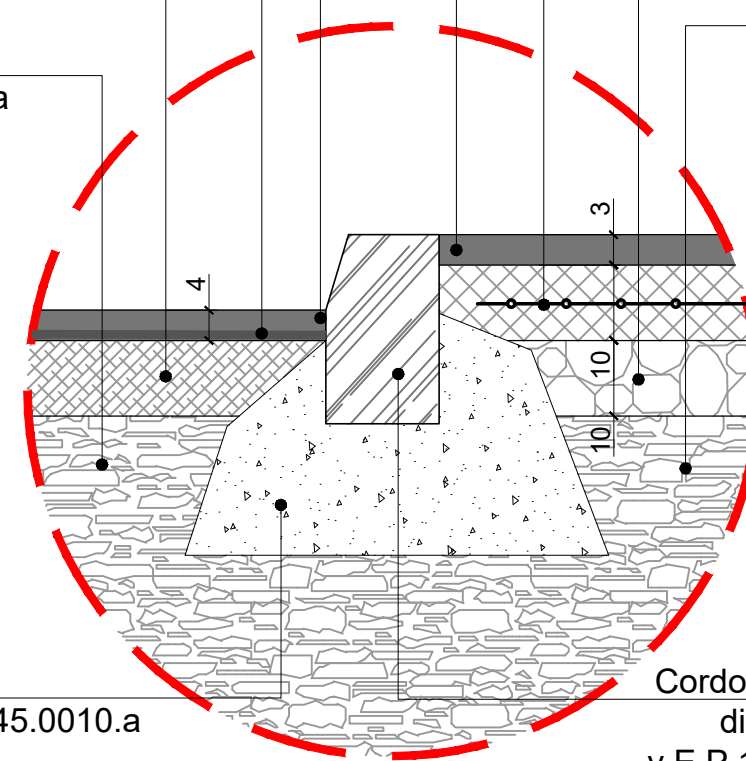
Scala 1:10

ripristino pavimentazione in tappetino bituminoso sp. cm 4 v.E.P. LOM241.OC.ITA.a02.D1201.J0009.0815  
emulsionatura di ancoraggio v.E.P. LOM241.OC.ITA.a02.D1201.J0009.0815  
massicciata bitumata stradale esistente  
limite massimo di fresatura meccanica

ripristino pavimentazione in tappetino bituminoso sp. cm 3 v.E.P. LOM241.OC.ITA.a02.D1201.J0009.0800  
Calcestruzzo armato con rete elettrosaldata v.E.P. NP05  
materiale stabilizzato sp.10cm  
sottostruttura esistente da mantenere

rinfianco in cls v.E.P.1U.04.145.0010.a

Cordolo in calcestruzzo dim.12-15xh.25 cm v.E.P.1U.04.145.0010.a

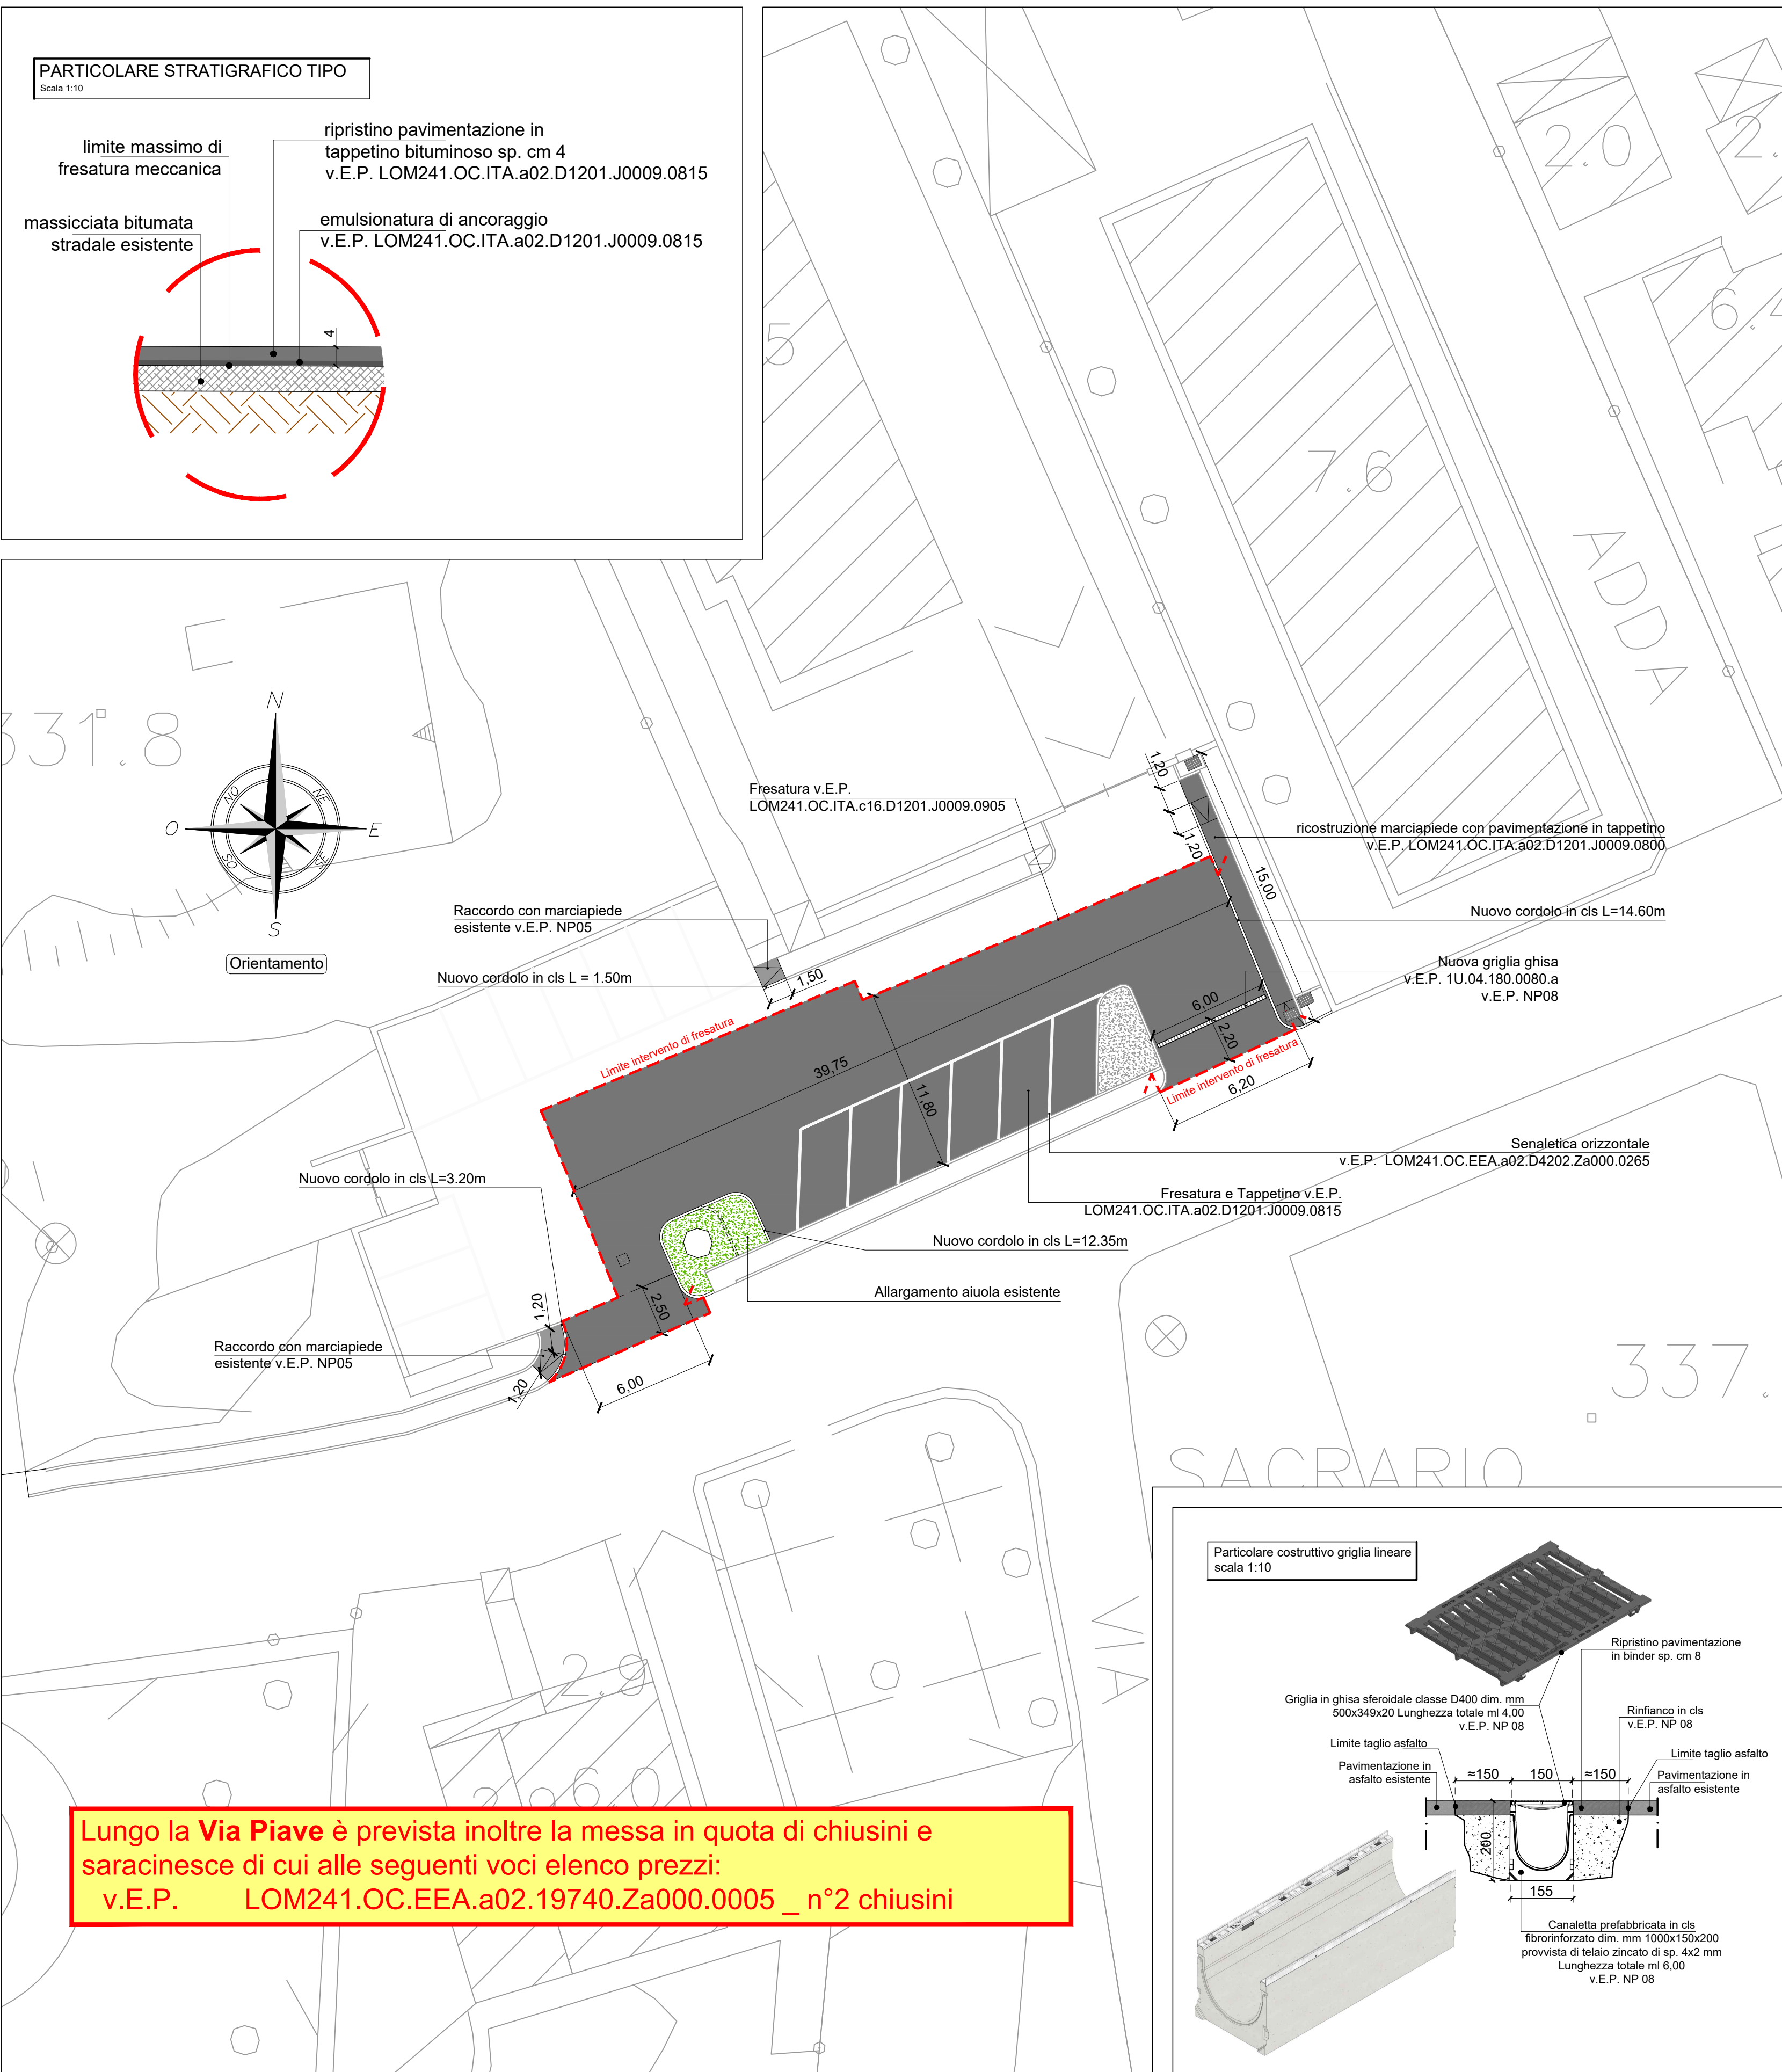
intervento di ripristino della sede stradale con fresatura, emulsione, manto bituminoso (tappetino sp. cm 4) e rifacimento della segnaletica orizzontale  
limite intervento di fresatura
