**Villa Ponzoni**

PROGETTO DEFINITIVO RELATIVAMENTE ALL'INTERVENTO DI MANUTENZIONE  
STRAORDINARIA E RIFUNZIONALIZZAZIONE STABILE CASTELLO I° MAGGIO  
REALIZZAZIONE DI UN ASCENSORE AL FINE DI ELIMINARE LE BARRIERE ARCHITETTONICHE,  
SISTEMAZIONE DEI SERRAMENTI E SOSTITUZIONE DELLA CENTRALE TERMICA  
CUP :B23D21000860001

**RELAZIONE TECNICA DESCRITTIVA**

DATA: **FEBBRAIO 2023**

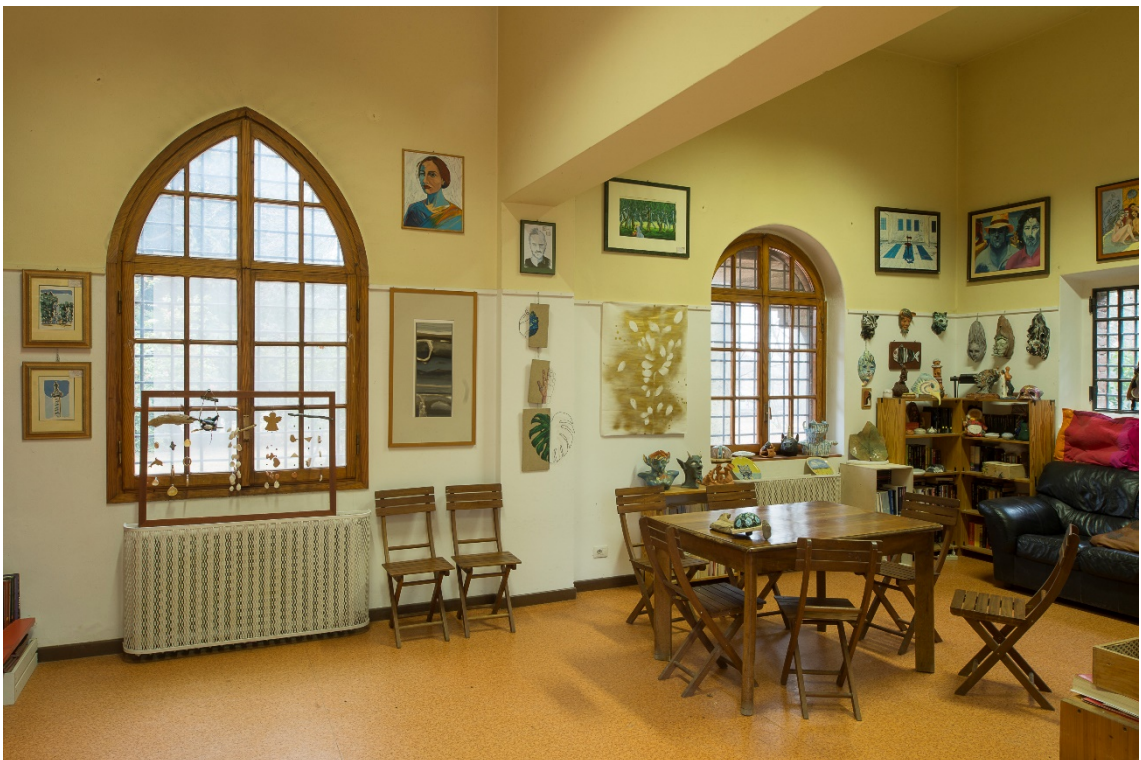
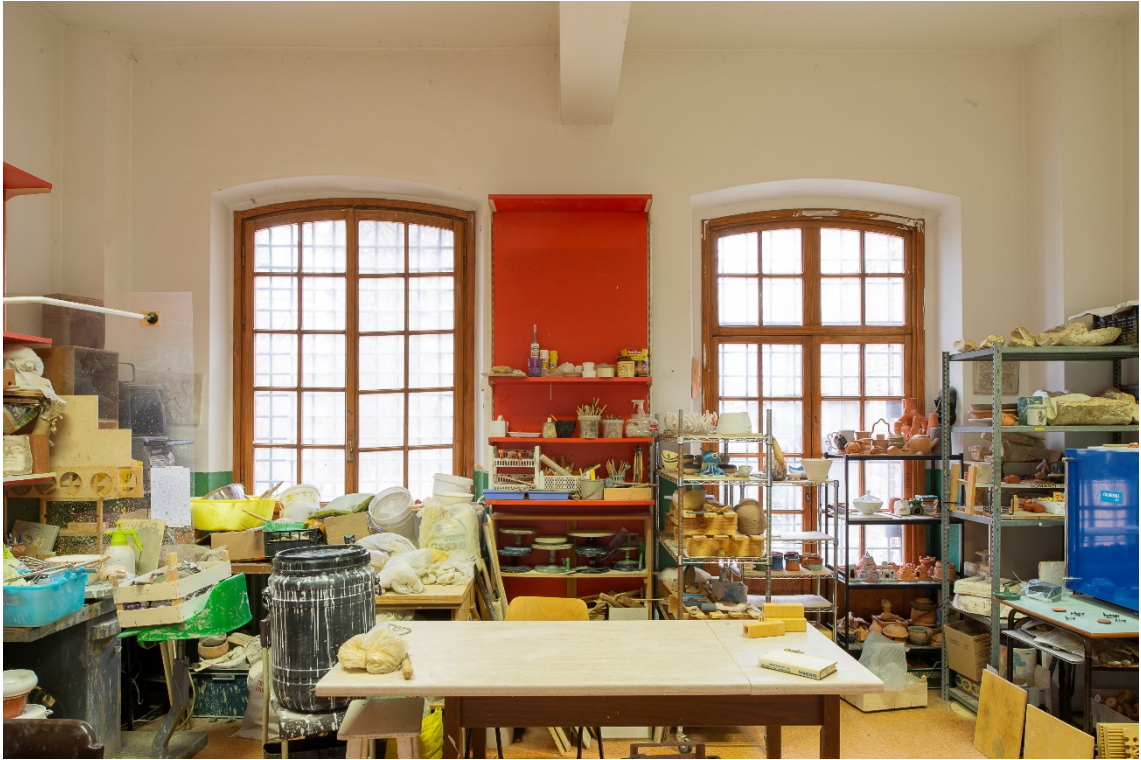
*Viste serramenti lignei – 1974 – doppio battente semplice e con sopraluce fisso ad arco ribassato*

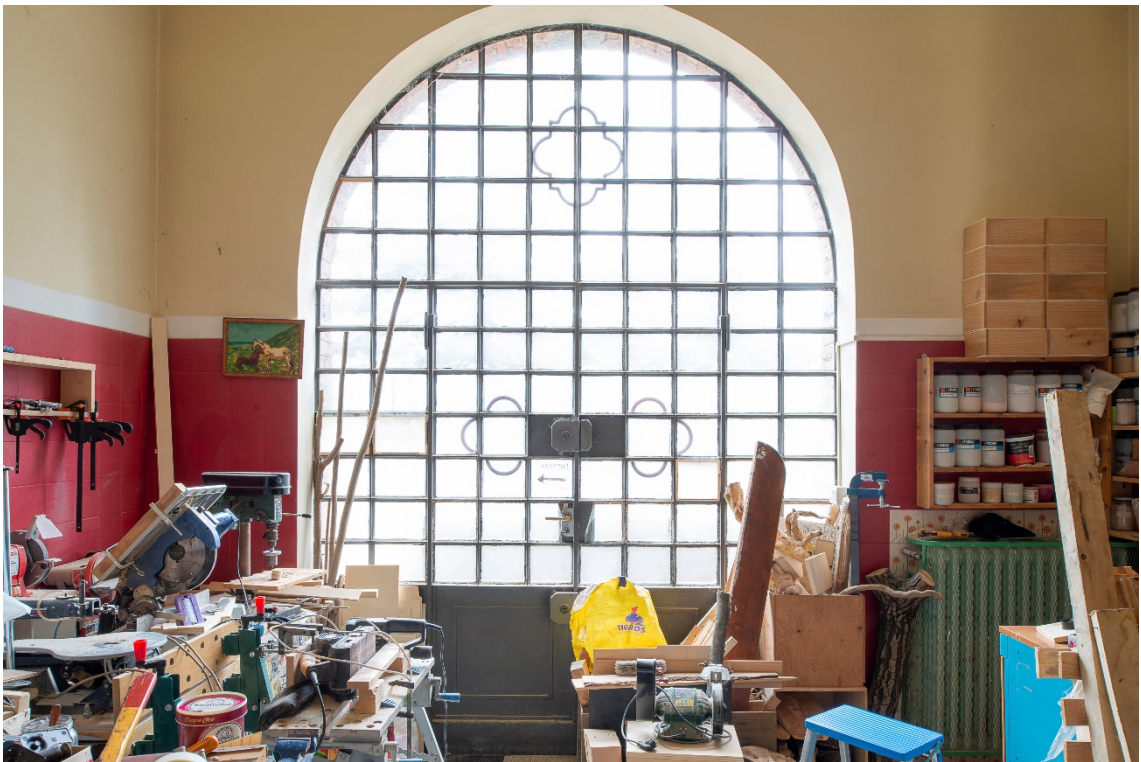
*Particolare \_ Portone di accesso alla “rimessa”*

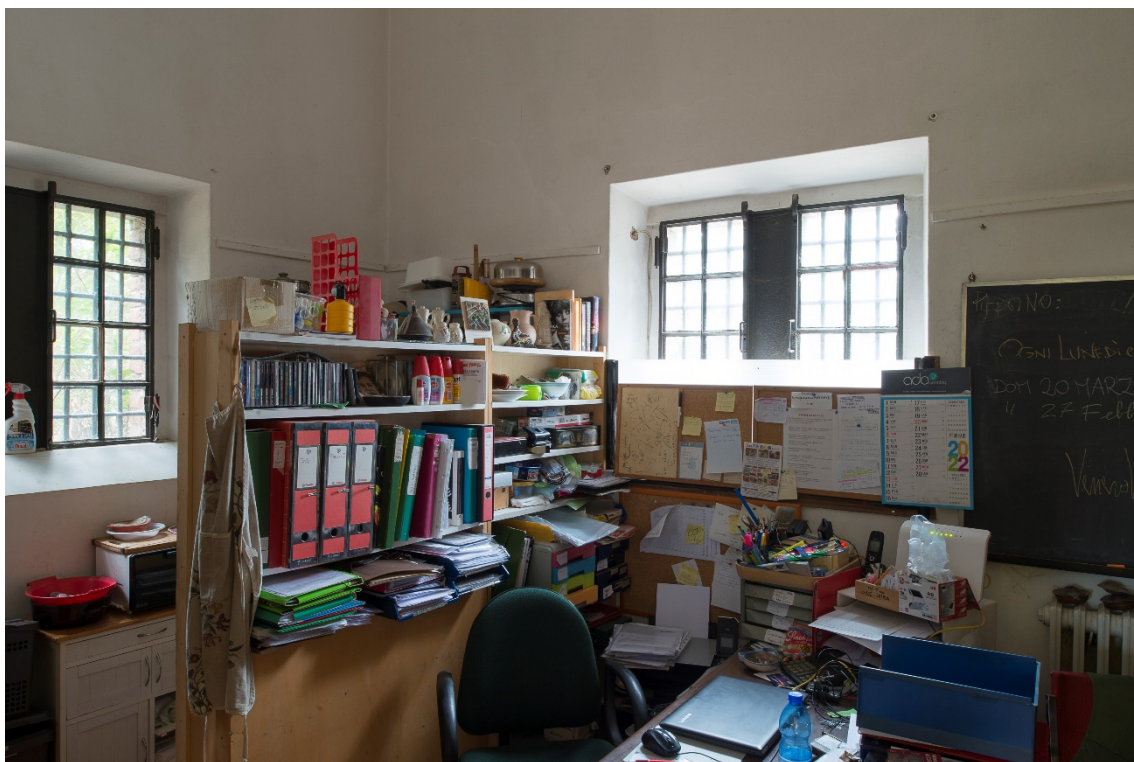
*Viste serramenti in ferro a due ante con montante pieno fisso centrale*

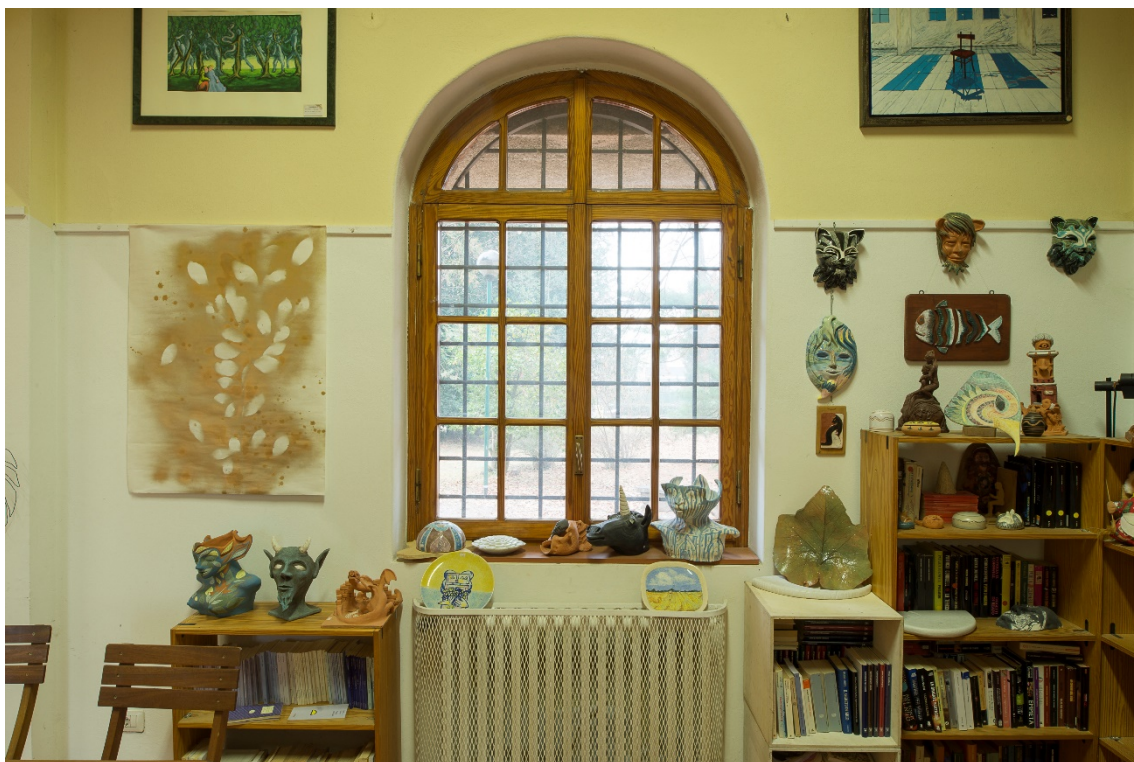
*Vista serramenti lignei – 1974 – doppio battente con sopraluce fisso ad arco a tutto sesto*

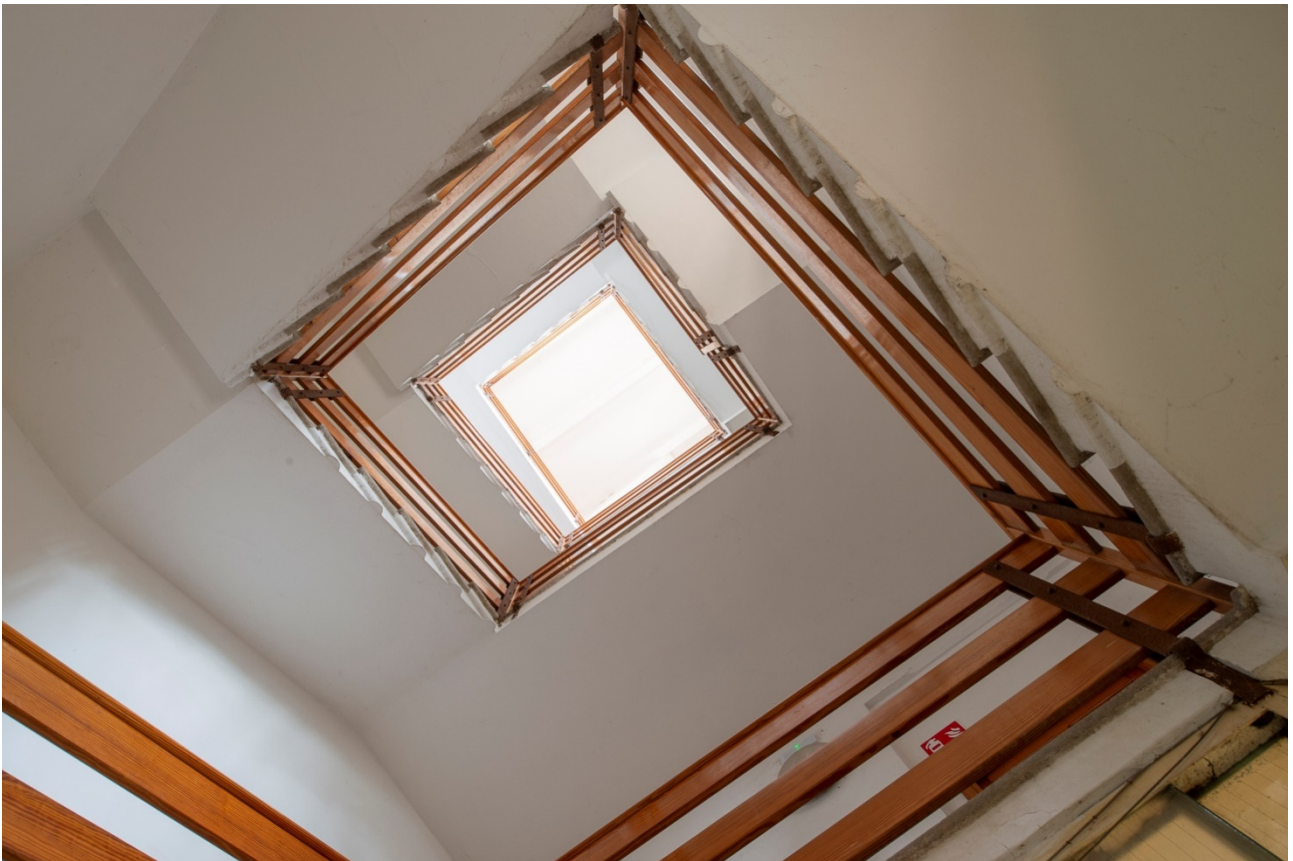
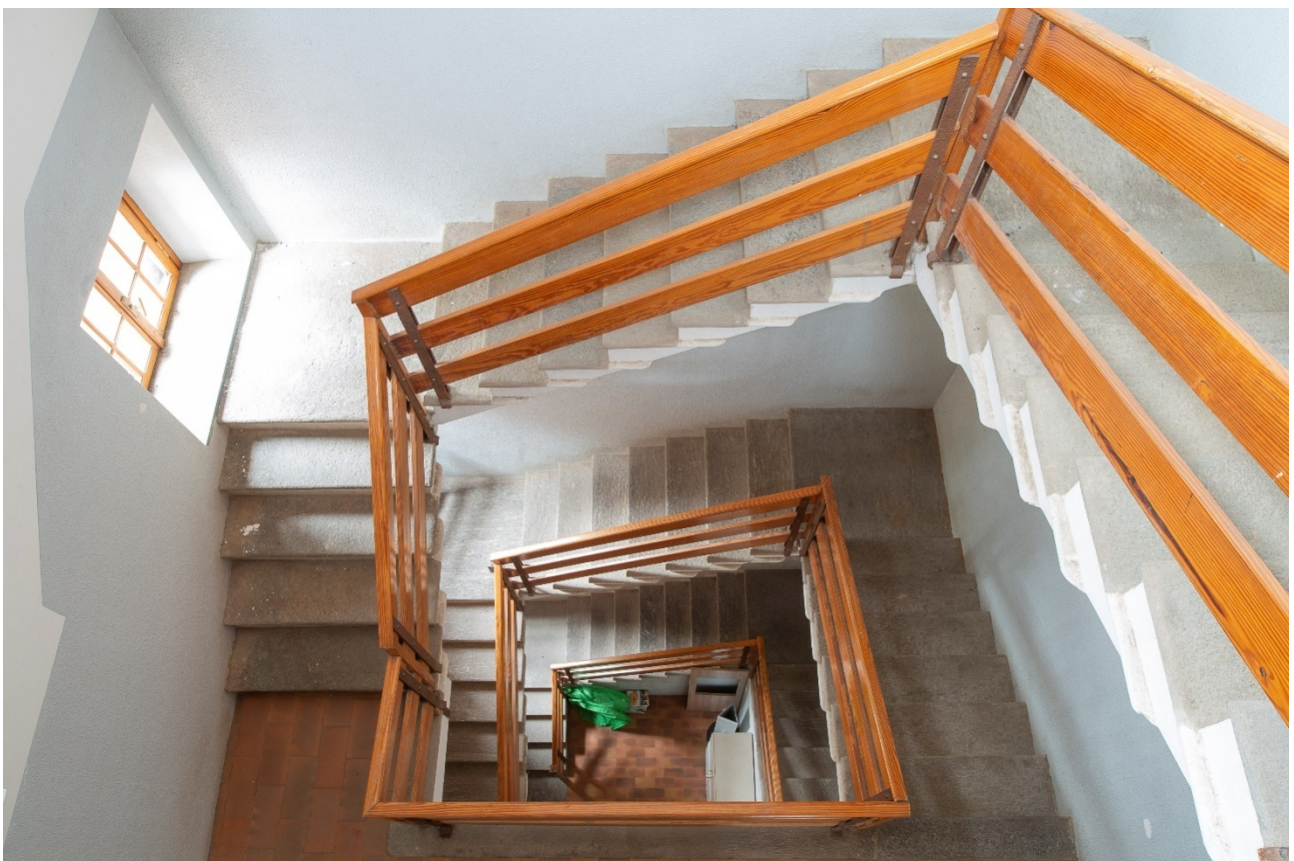
*Vano scale costituito da rampe a sbalzo in ca con pedate in serizzo*

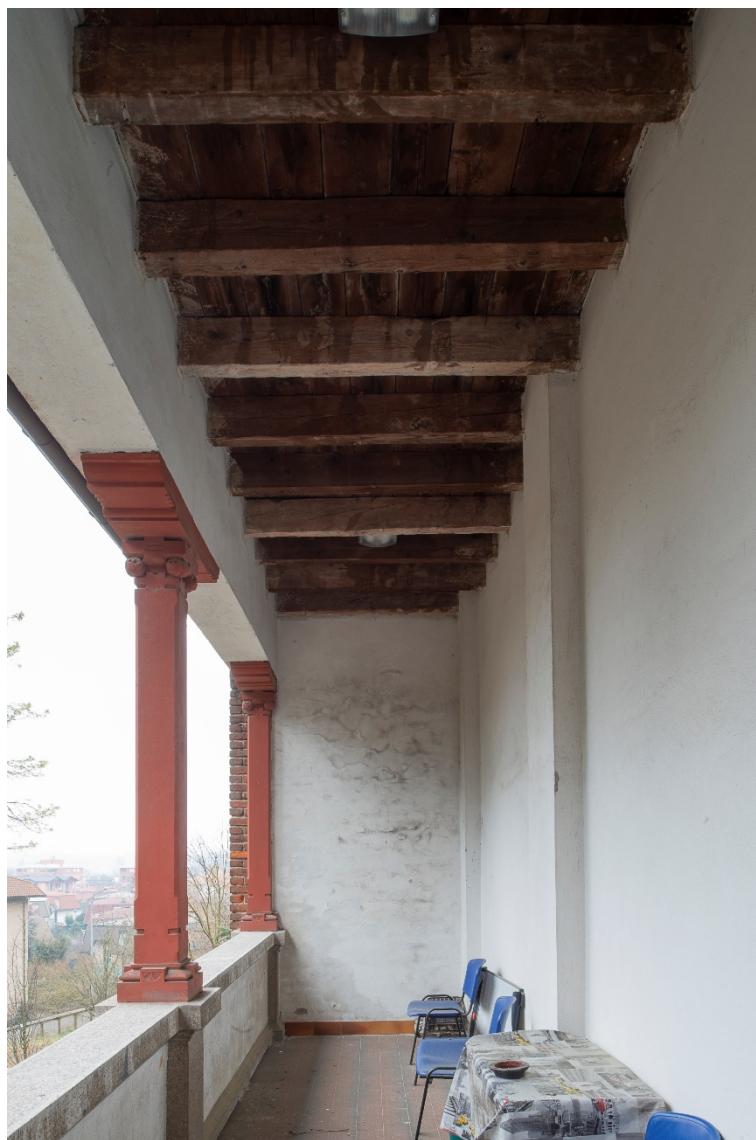
*Loggia la piano primo l'unico soffitto ligneo a vista*

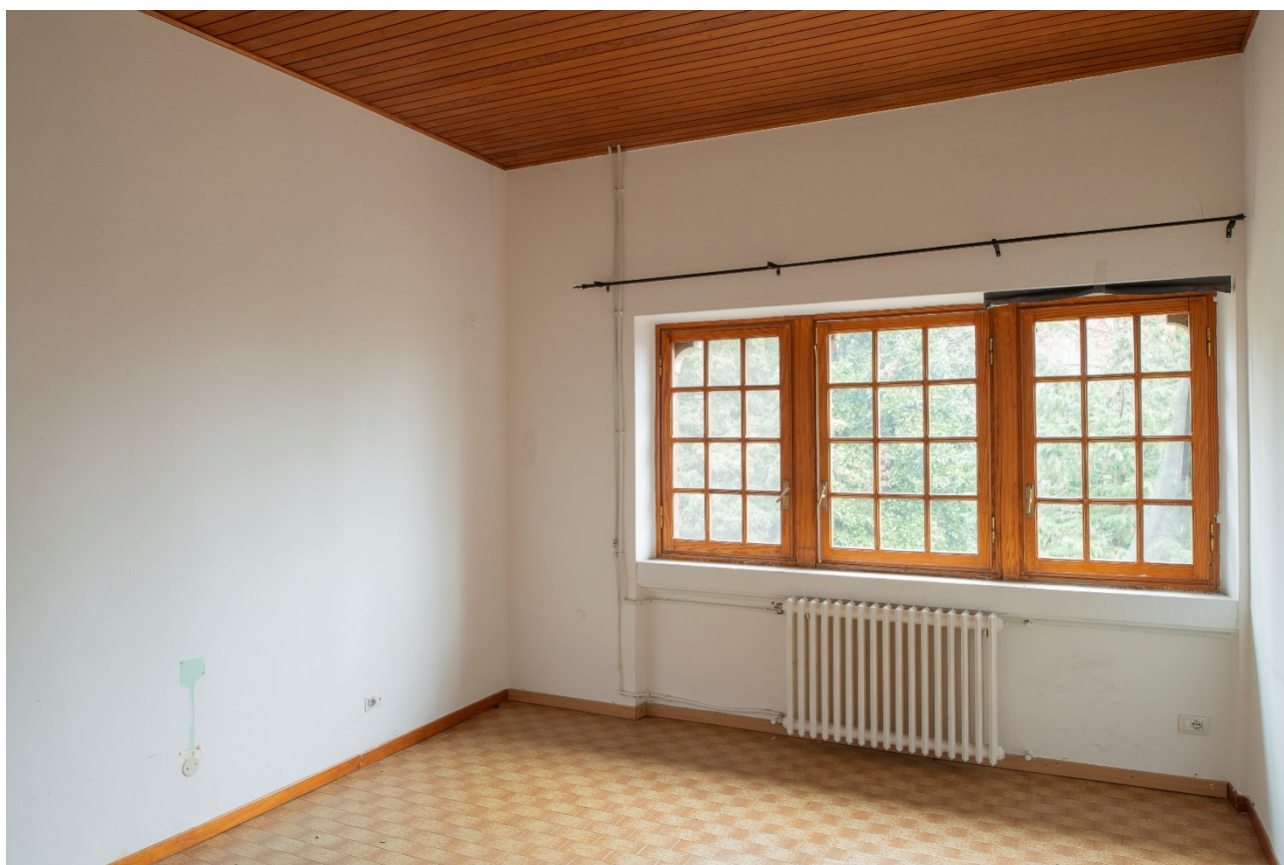
Viste interni – tracce di infiltrazioni

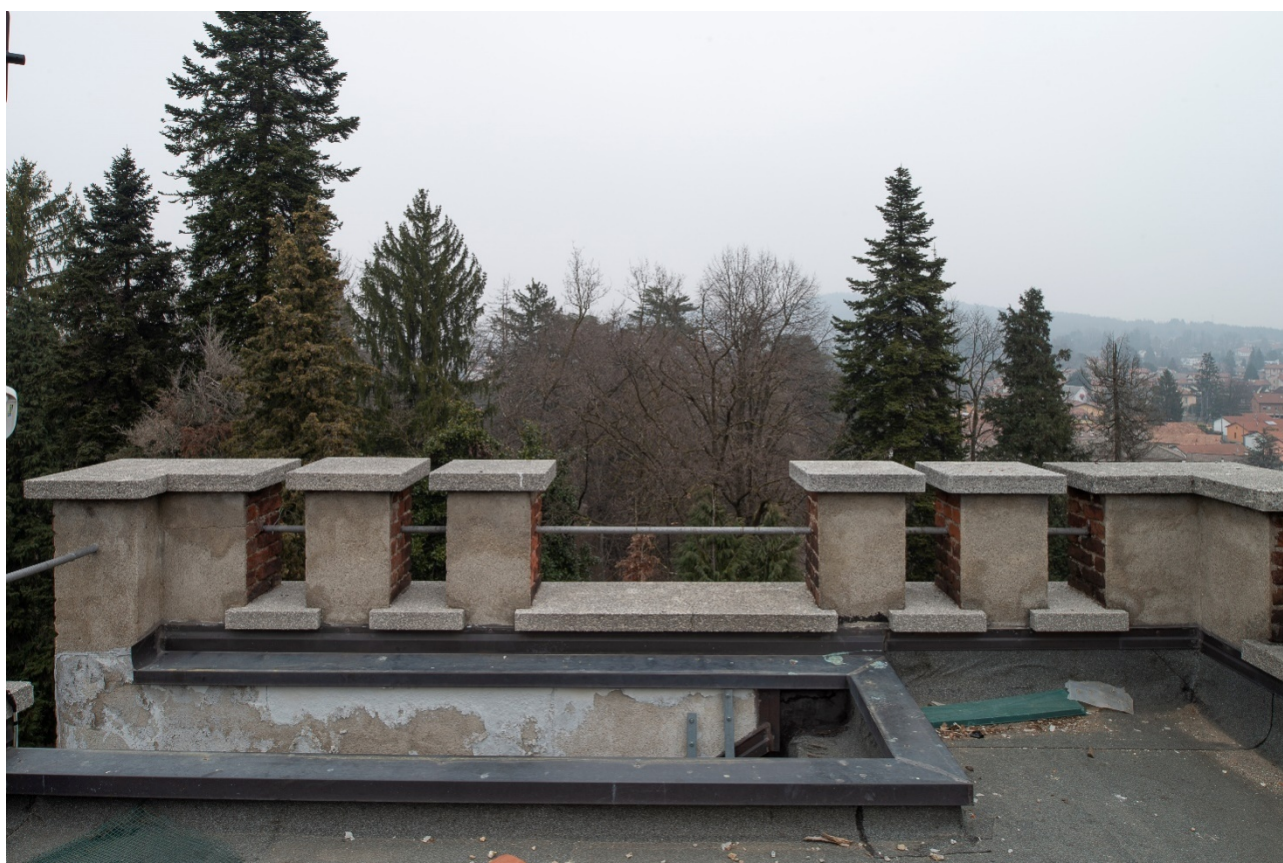
Il coronamento dell'edificio è costituito da un belvedere a cui si accede attraverso una scala che dal sottotetto, passando esternamente all'edificio consente l'accesso. La vista dal prospetto simula una torretta medioevale dotata di merli, beccatelli e simulazione delle caditoie. Il piano di calpestio risulta invece incompleto, finito a guaina. la scala di accesso è in ferro.

*Viste esterne torretta balconata*

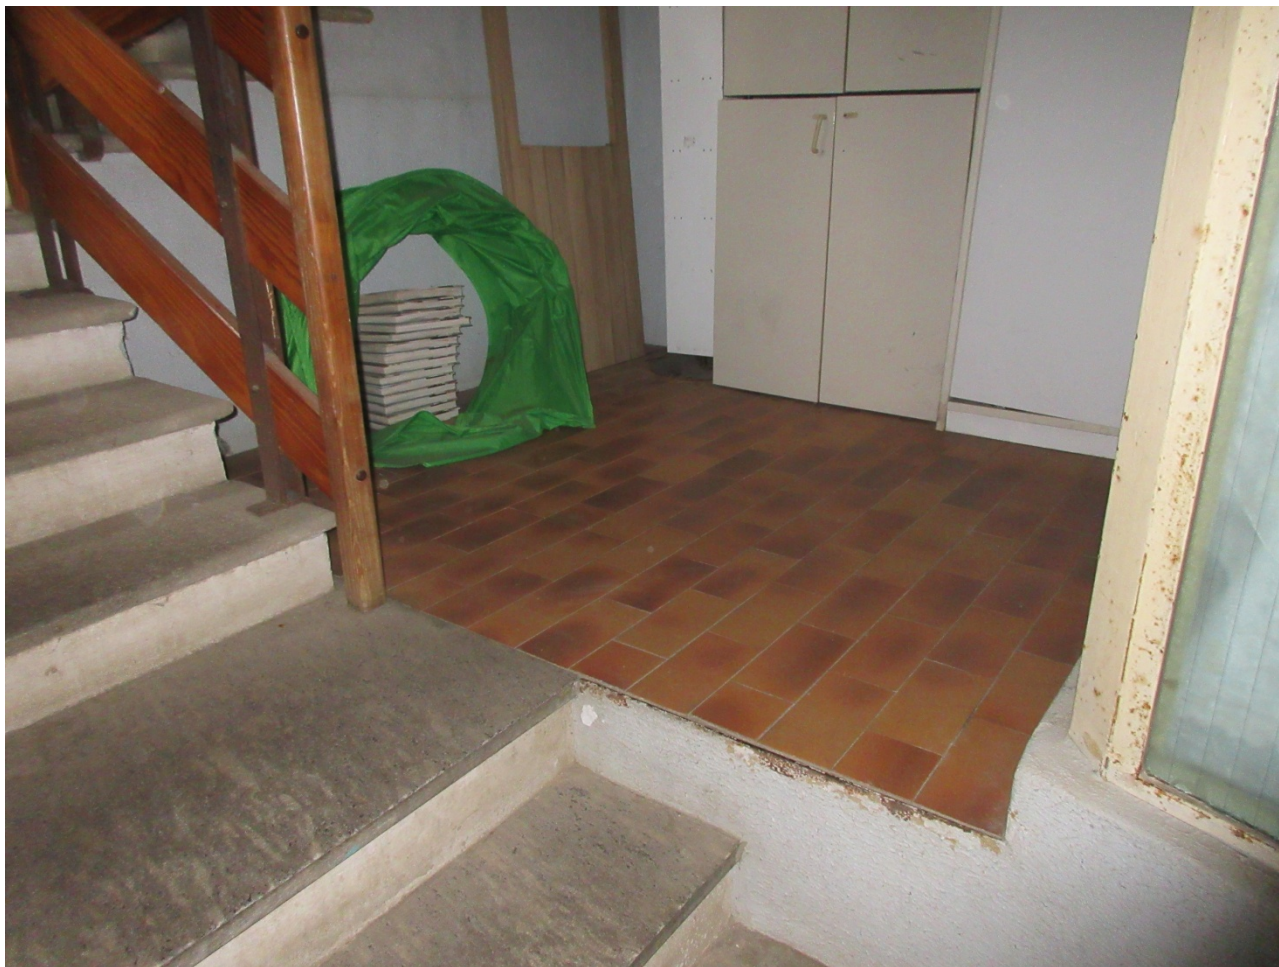
Piano attuale vano scala

I parapetti in legno in buono stato di manutenzione non assolvono le esigenze normative.

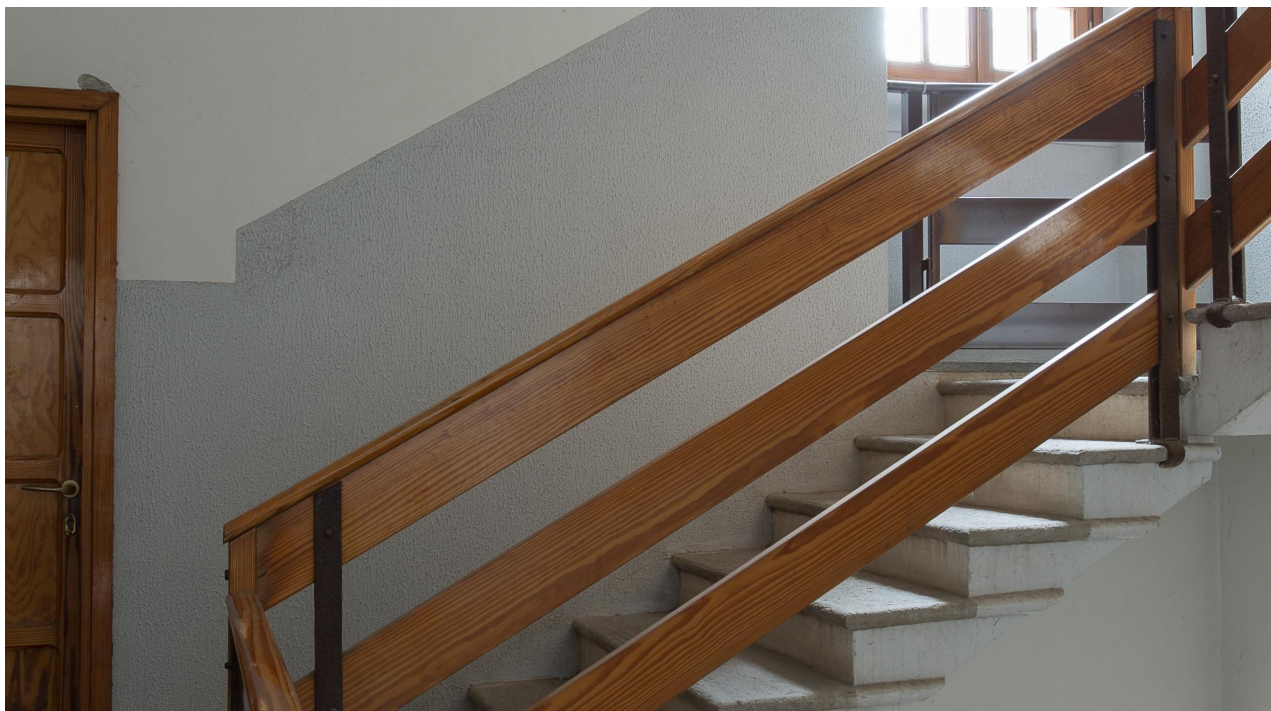
Esempio parapetto scala

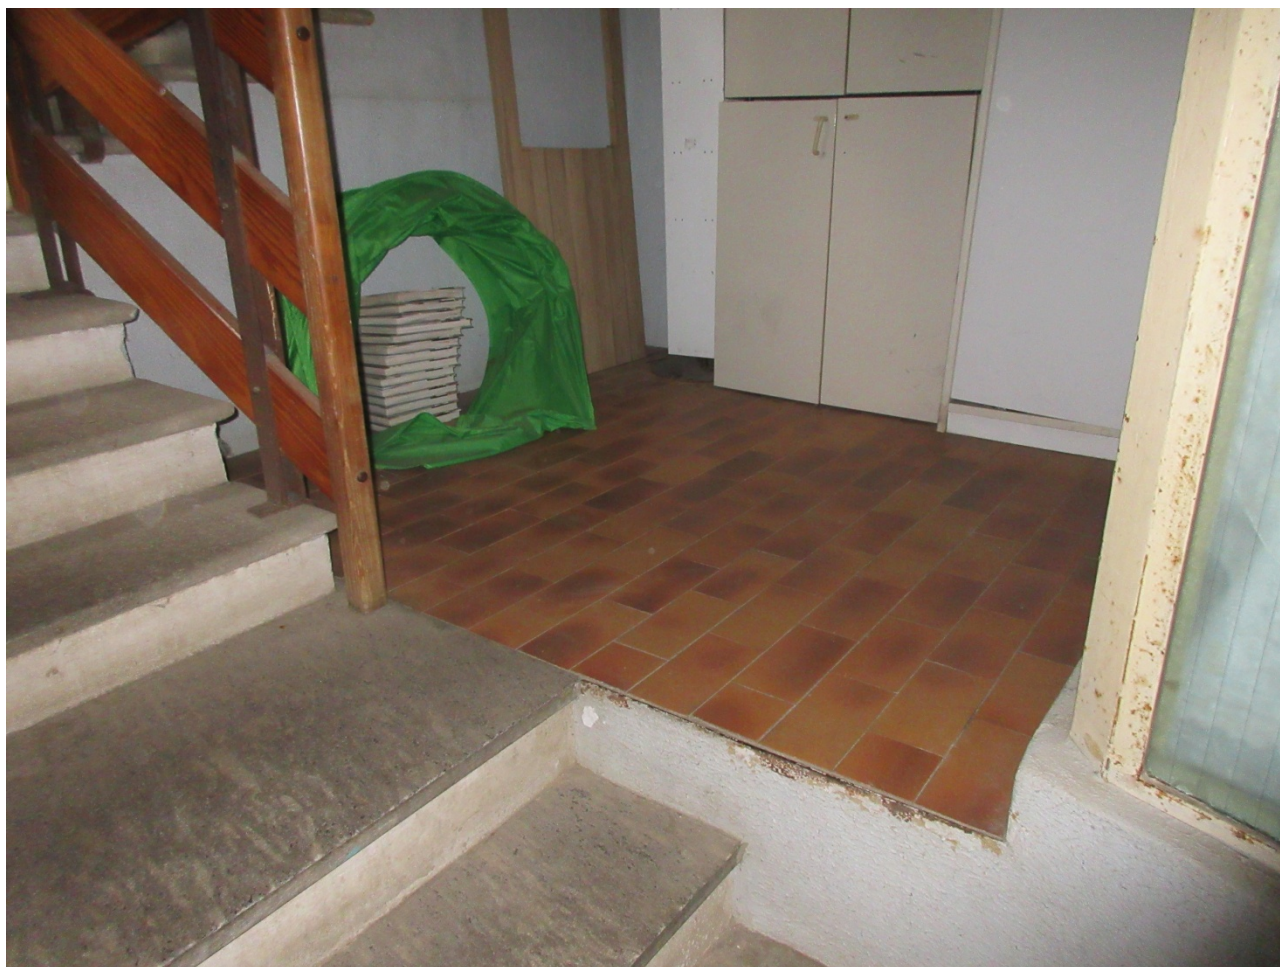
Piano attuale vano scala

I parapetti in legno in buono stato di manutenzione non assolvono le esigenze normative.
